COMUNE DI ORISTANO

LAVORI DI MESSA IN SICUREZZA E
RESTAURO DEL CAMPANILE DELLA
CHIESA DI SANTA CHIARA

PROGETTO DI FATTIBILITA' TECNICA ED ECONOMICA

RELAZIONE TECNICOILLUSTRATIVA
DOCUMENTAZIONE FOTOGRAFICA
PREVENTIVO DI SPESA
QUADRO ECONOMICO

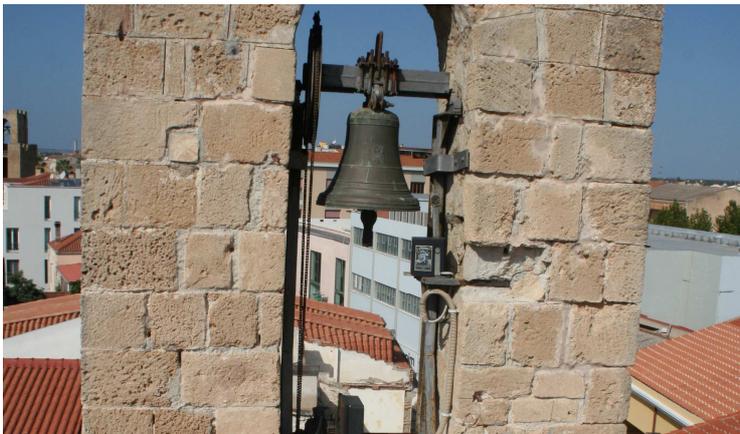
Particolare del distacco dei blocchi lapidei

- Rimozione della campana e della sua struttura di sostegno con l'ausilio di mezzi meccanici;
- Risarcimento della muratura col metodo del cuci e scuci con conci di spoglio simili per materiale e lavorazione agli originali;
- Realizzazione di piano s'appoggio idoneo a distribuire il peso del castelletto metallico che regge la campana;
- Restauro della campana;
- Revisione della struttura di sostegno della campana e inserimento di un sistema di ammortizzazione che liberi il campanile dalle vibrazioni derivanti dal suo funzionamento;
- Revisione dell'impianto elettrico della campana;
- Ripristino dell'impermeabilizzazione della copertina dei muri della facciata e del campanile e rifacimento del cocchiopesto di protezione;
- Rifacimento dell'impermeabilizzazione al fine di eliminare l'infiltrazione nella volta del coro.
