# COMUNE DI ORISTANO

### SCUOLA PRIMARIA VIA CAIROLI

**"Interventi di somma urgenza nell'edificio  
della Scuola Primaria sito in via Cairoli - Sa Rodia"**

OGGETTO: <b>DOCUMENTAZIONE FOTOGRAFICA</b>	ALLEGATO: <b>2</b>
	DATA: <b>GIUGNO 2019</b>

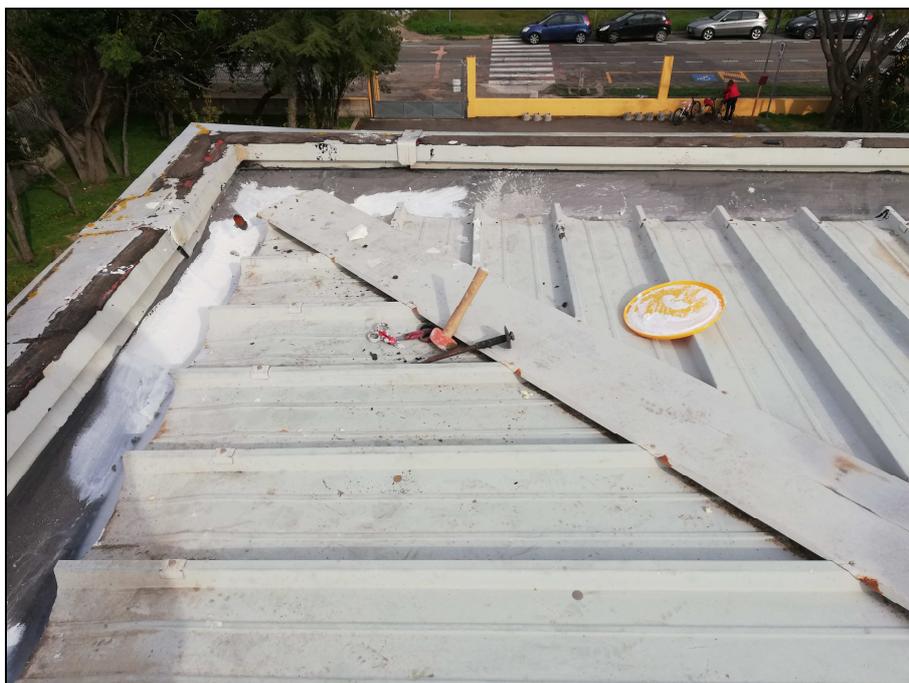
**Figura 1 - Stato di degrado delle lastre di copertura**

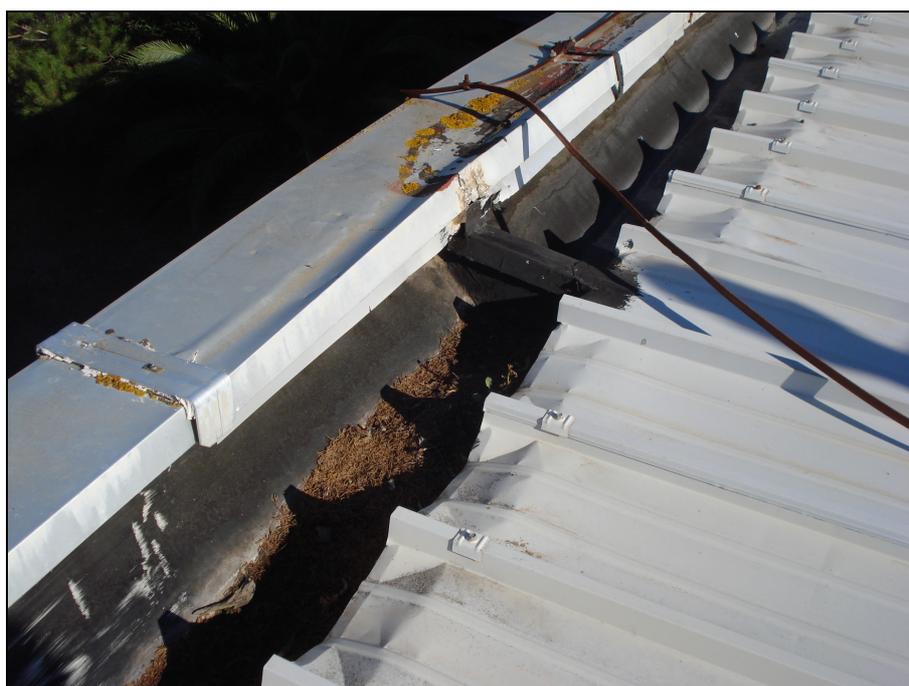
**Figura 2 - Stato di degrado dei canali di gronda**

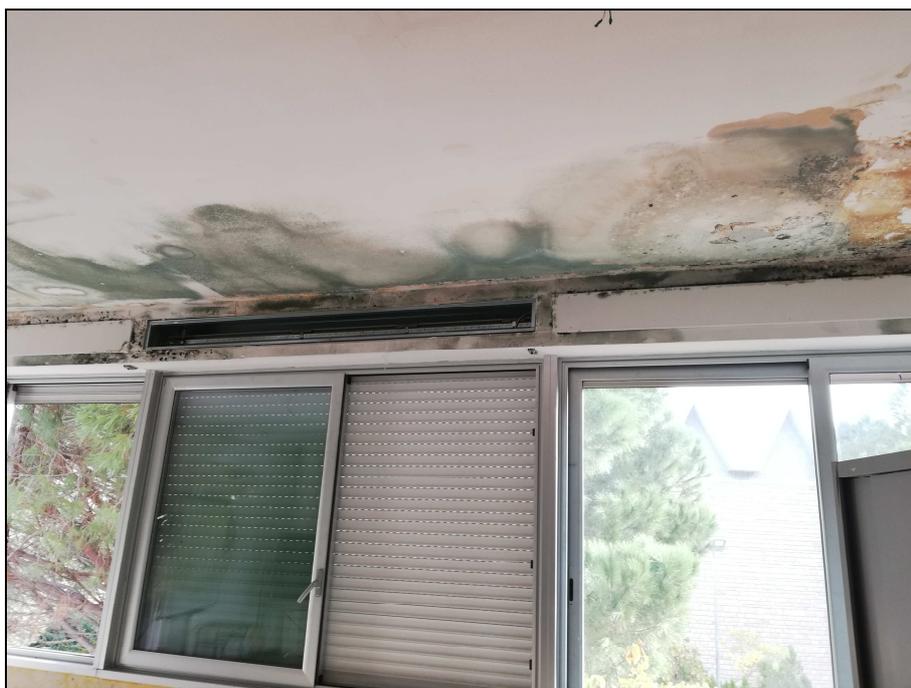
**Figura 3 - Infiltrazioni d'acqua nelle aule**

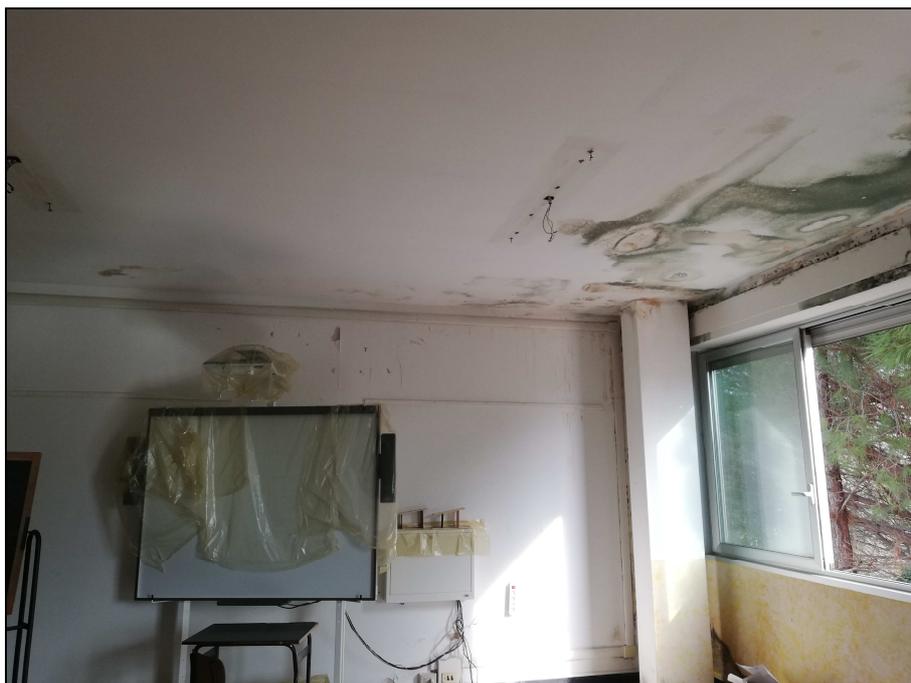
**Figura 4 - Infiltrazioni d'acqua nelle aule**

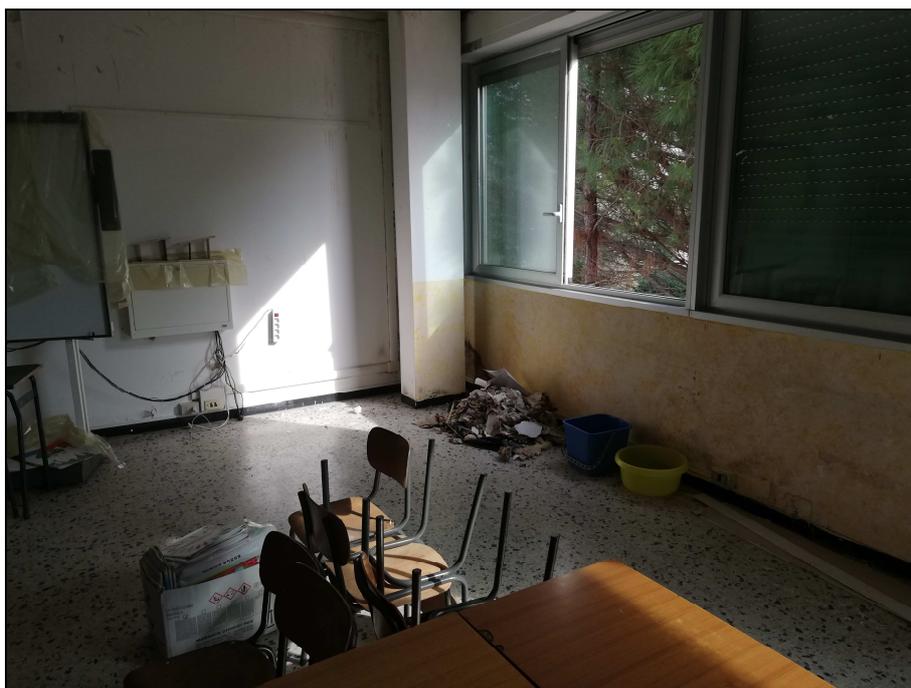
**Figura 5 - Caduta controsoffitto in cartongesso**

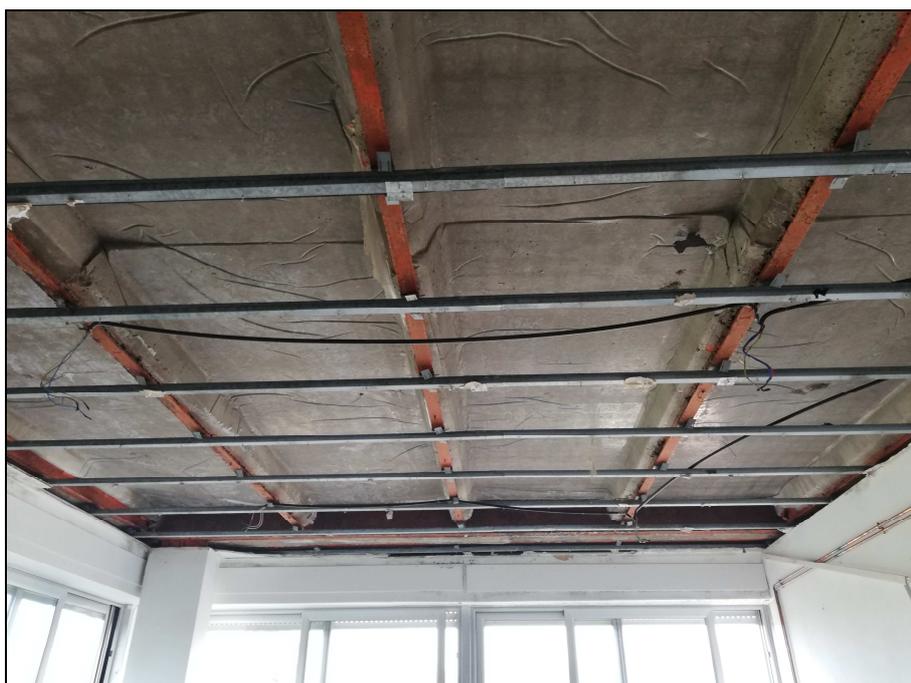
**Figura 6 - Rimozione del controsoffitto ammalorato**
