COMUNE DI ORISTANO

**Interventi di adeguamento antincendio,
igienico sanitari e di efficientamento energetico
nella Scuola Primaria "SA RODIA" di Via Cairoli
CODICE EDIFICIO 0950380060 - CUP H16B19004760007**

STUDIO DI FATTIBILITA' TECNICO - ECONOMICA

OGGETTO: DOCUMENTAZIONE FOTOGRAFICA	ALLEGATO: 2
	DATA: GENNAIO 2020

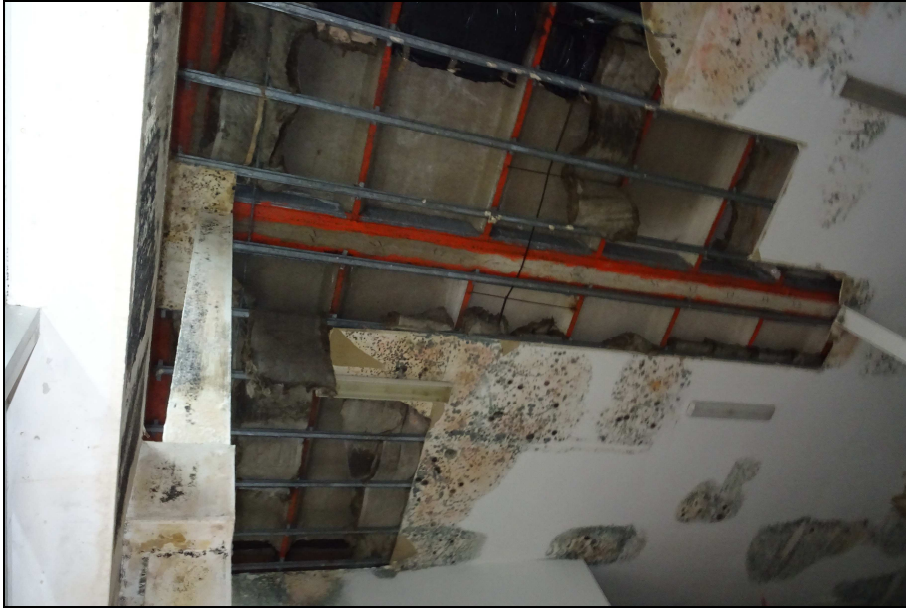
Figura 1 - Stato di degrado dei Cartongessi

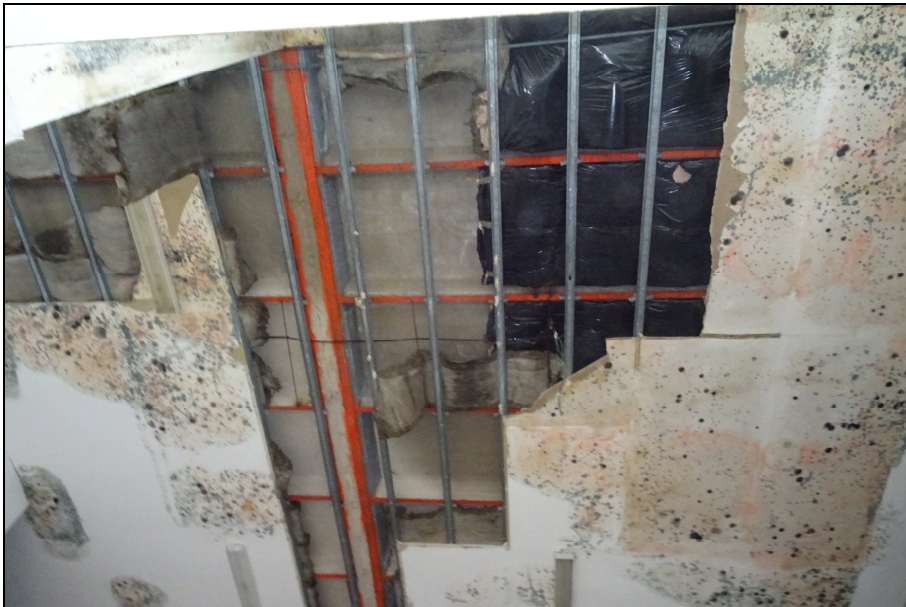
Figura 2 - Stato di degrado dei Cartongessi

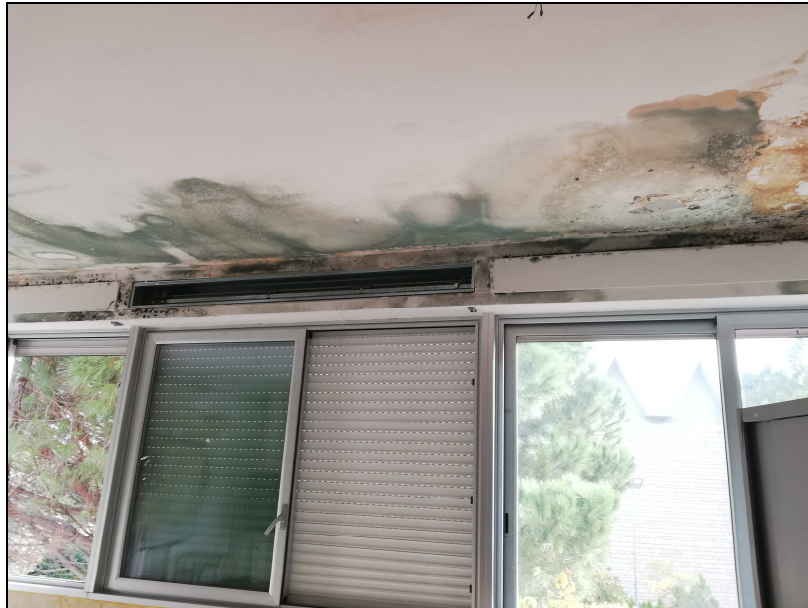
Figura 3 - Infiltrazioni d'acqua nelle aule

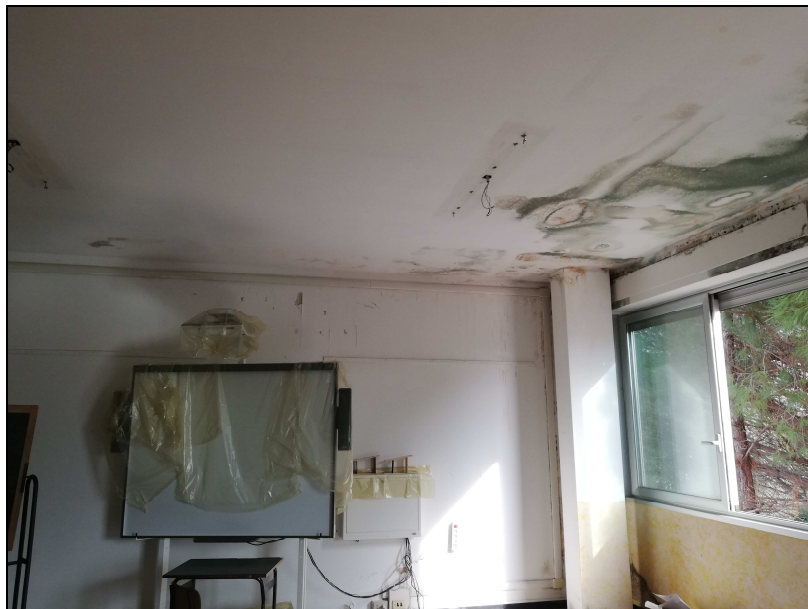
Figura 4 - Infiltrazioni d'acqua nelle aule

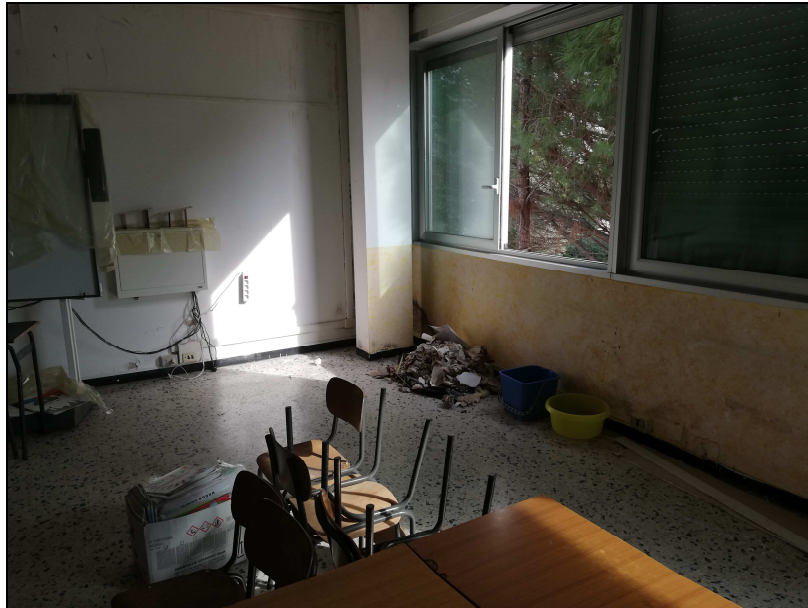
Figura 5 - Caduta controsoffitto in cartongesso

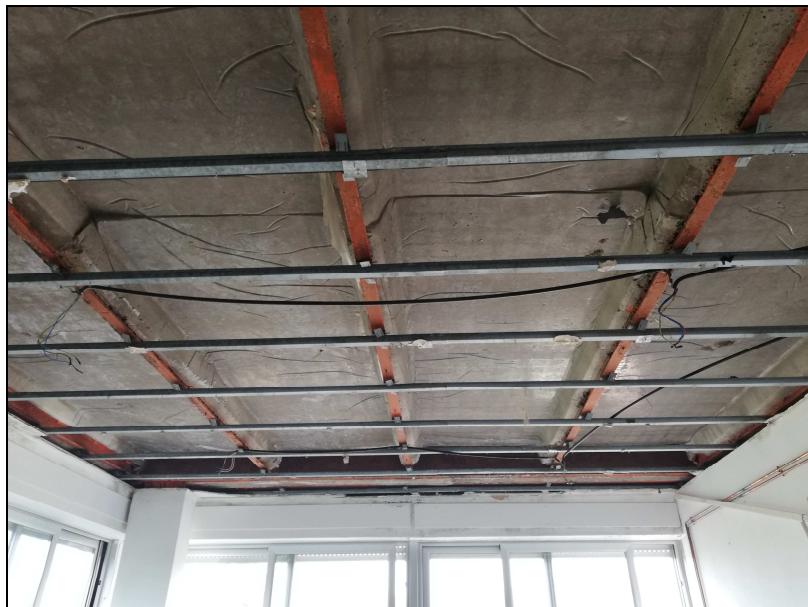
Figura 6 - Rimozione del controsoffitto ammalorato
