PT-CRP-27//INT-33 RETE INTEGRATA SOSTENIBILE GIOVANI PER TORANGIUS NEL COMUNE DI ORISTANO

DOCUMENTAZIONE FOTOGRAFICA DELLO STATO DI FATTO

PROGETTO DI FATTIBILITÀ TECNICO-ECONOMICA

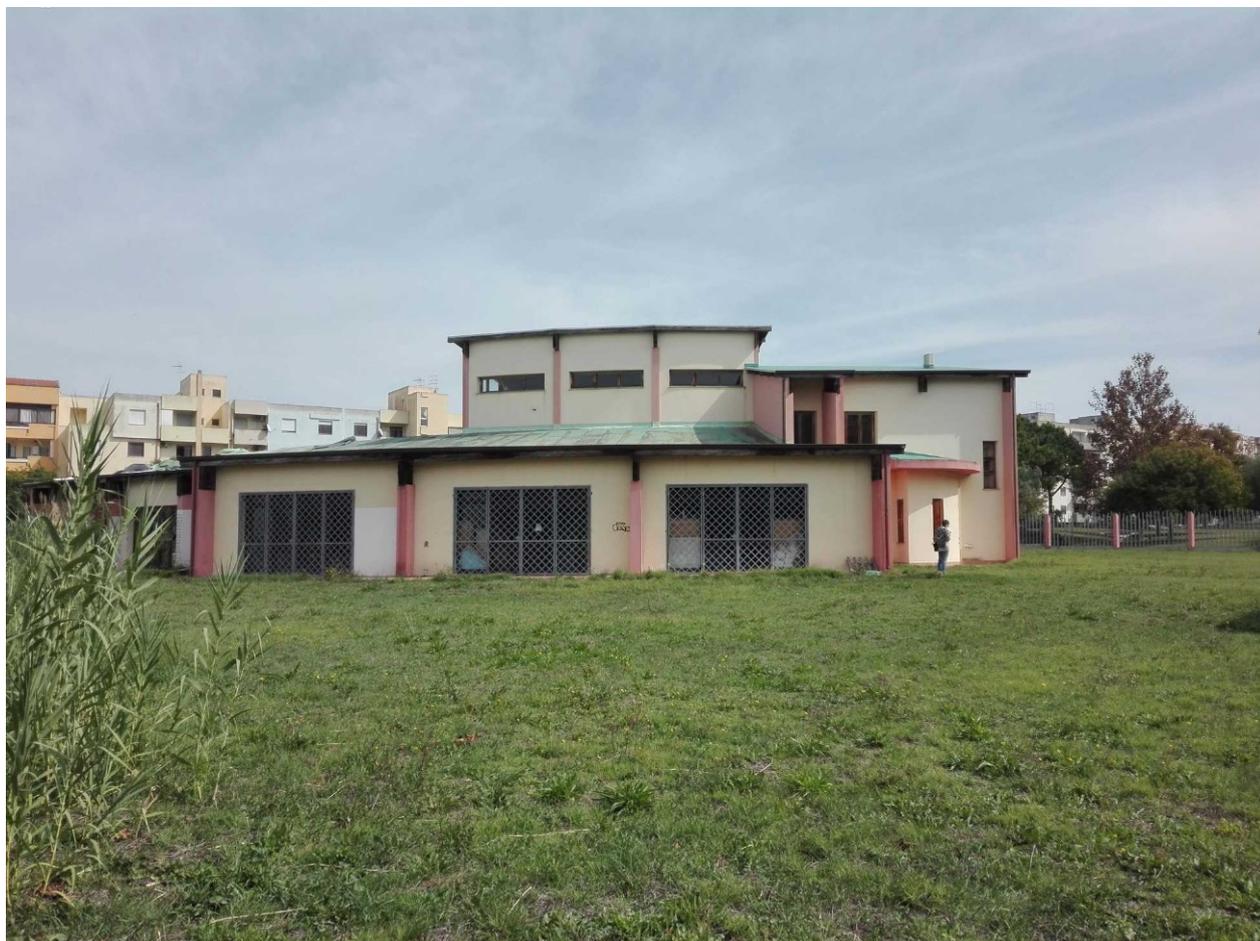
FOTO 1

Prospetto ovest

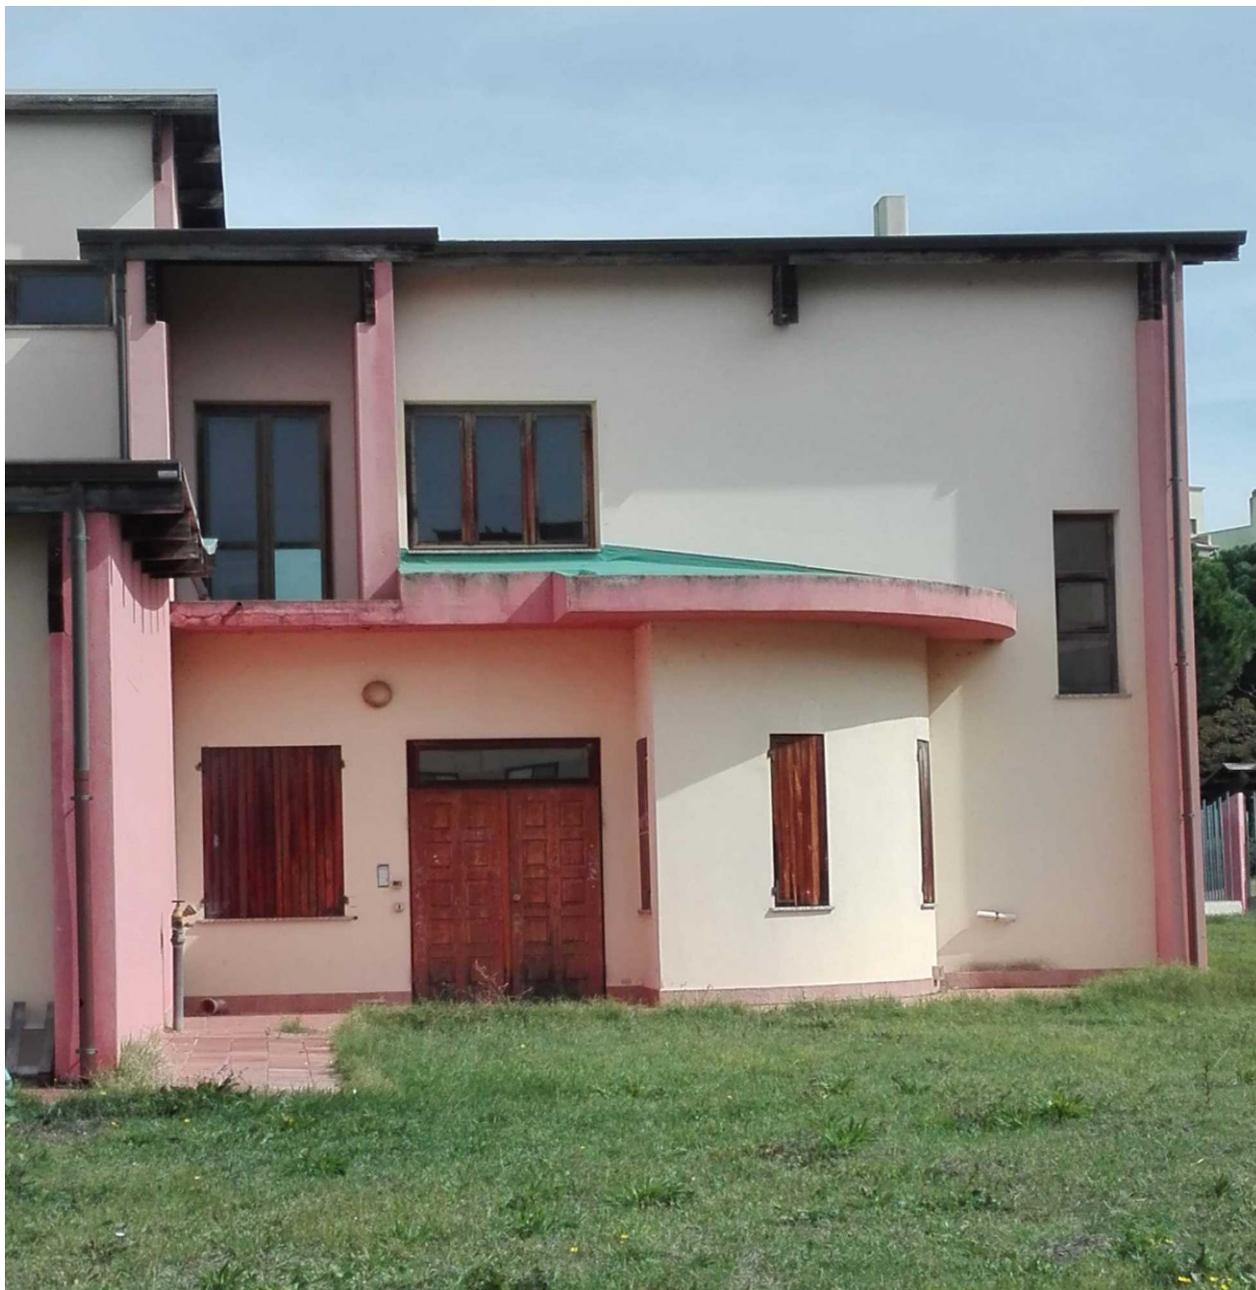
FOTO 2

Vista dell'ingresso

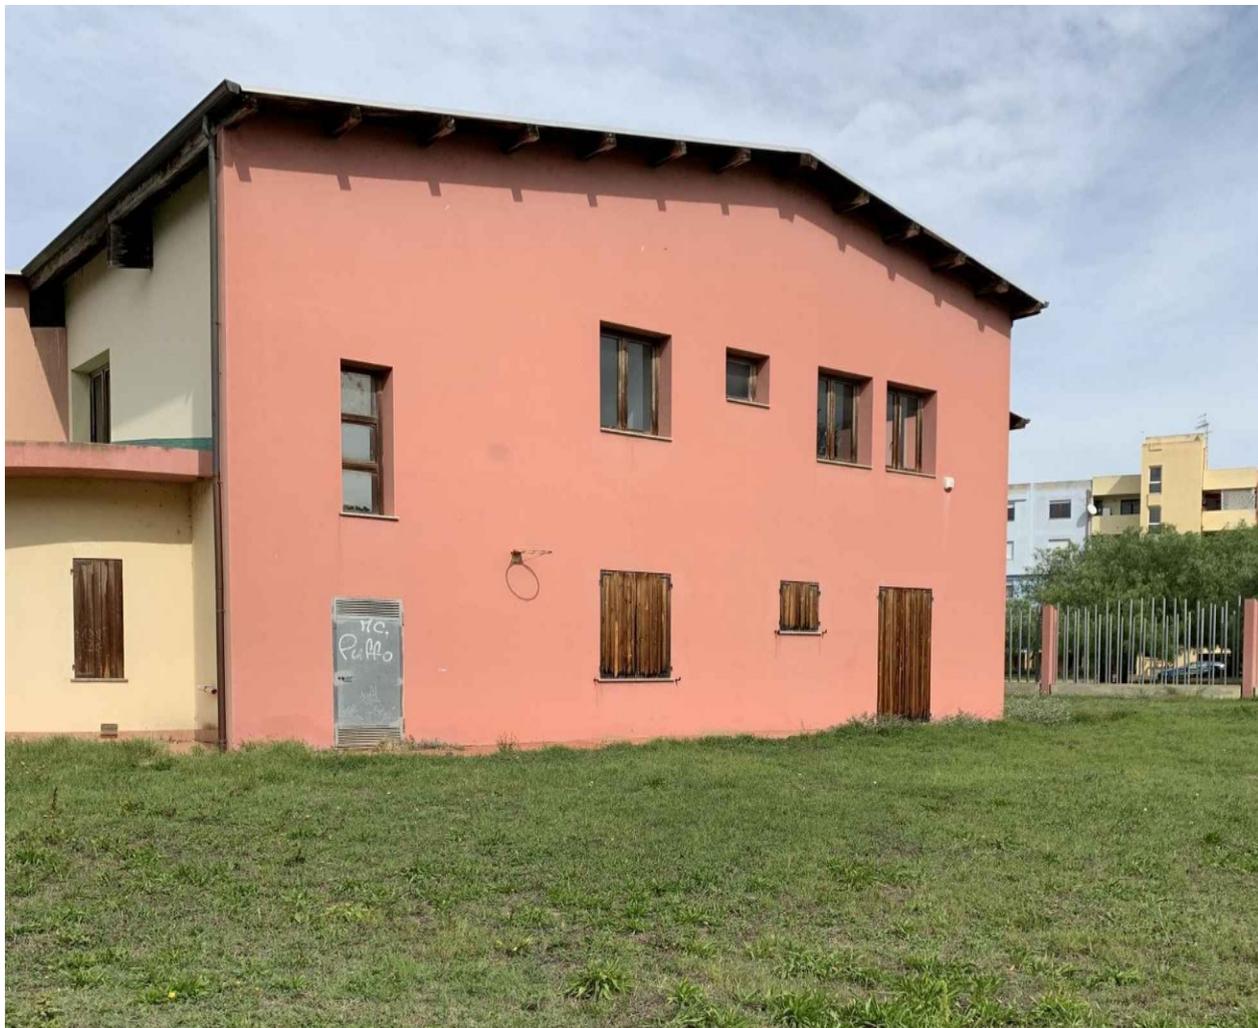
FOTO 3

Prospetto sud

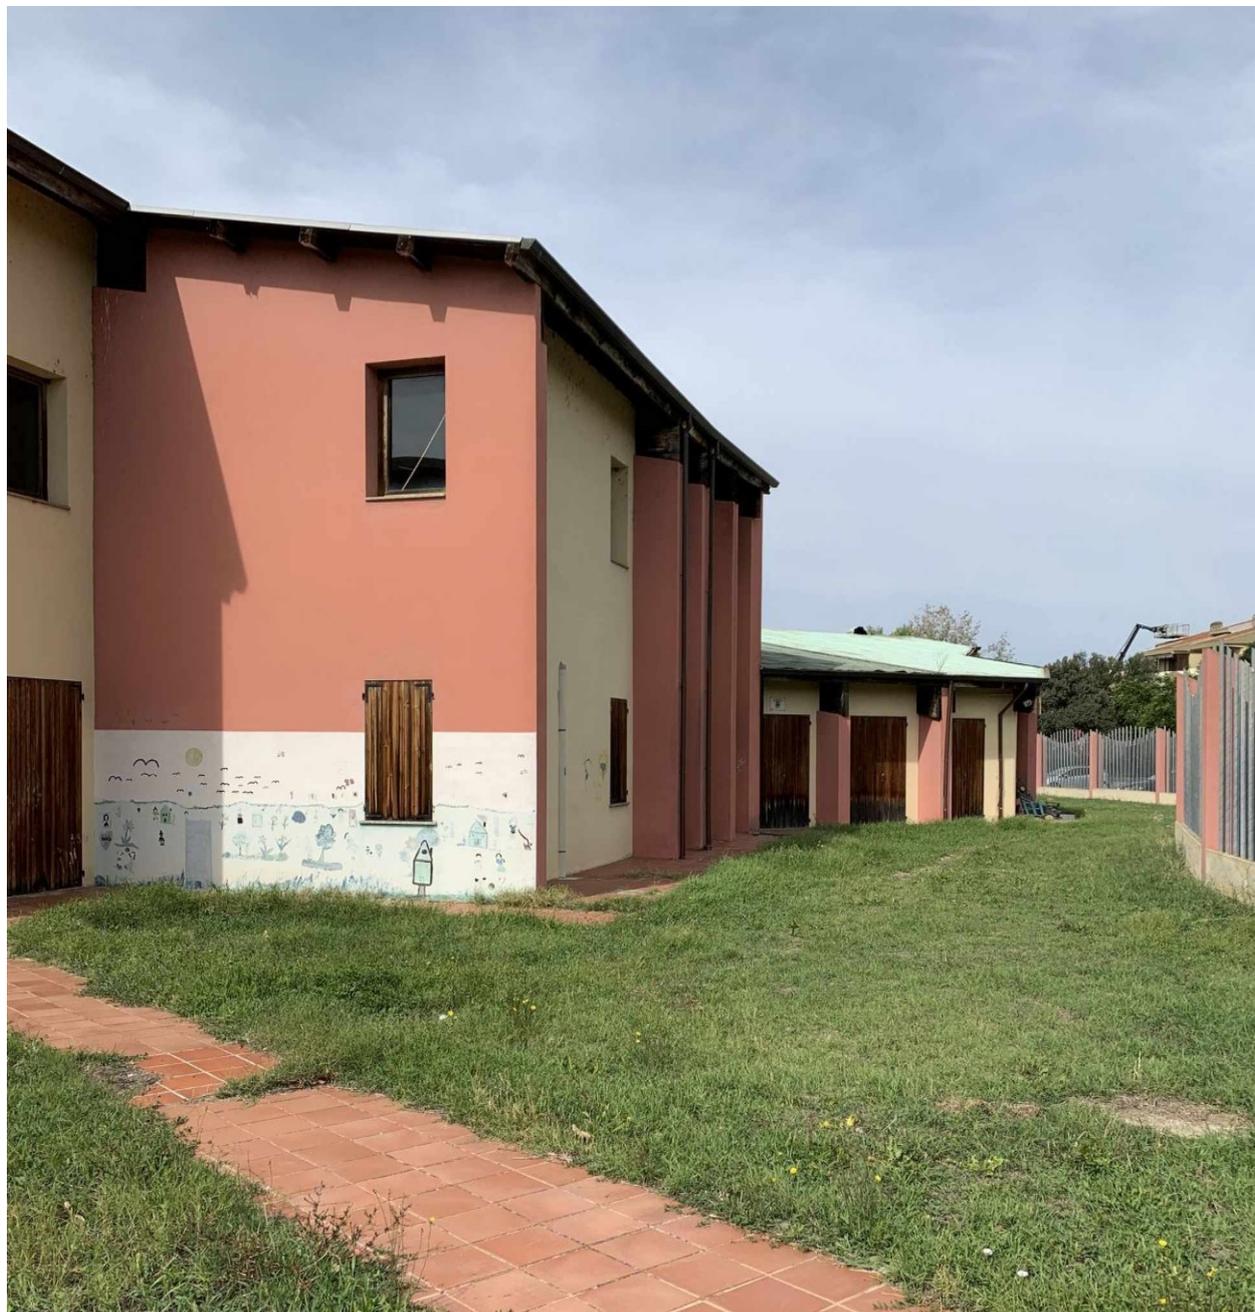
FOTO 4

Prospetto est

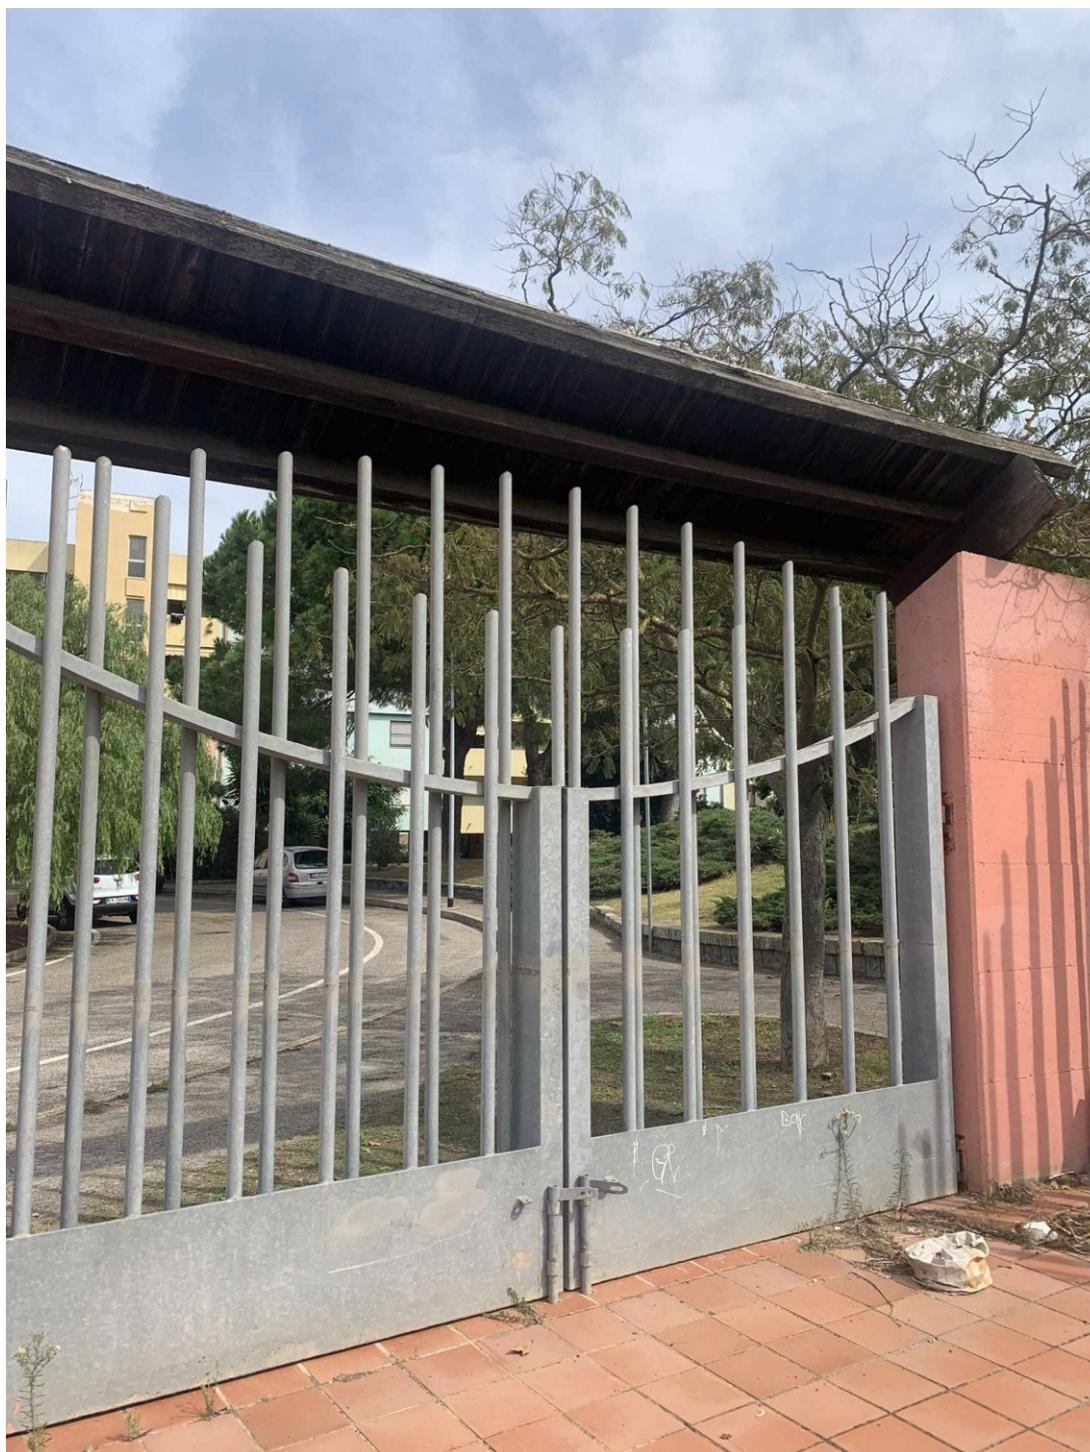
FOTO 5

Vista del cancello di ingresso

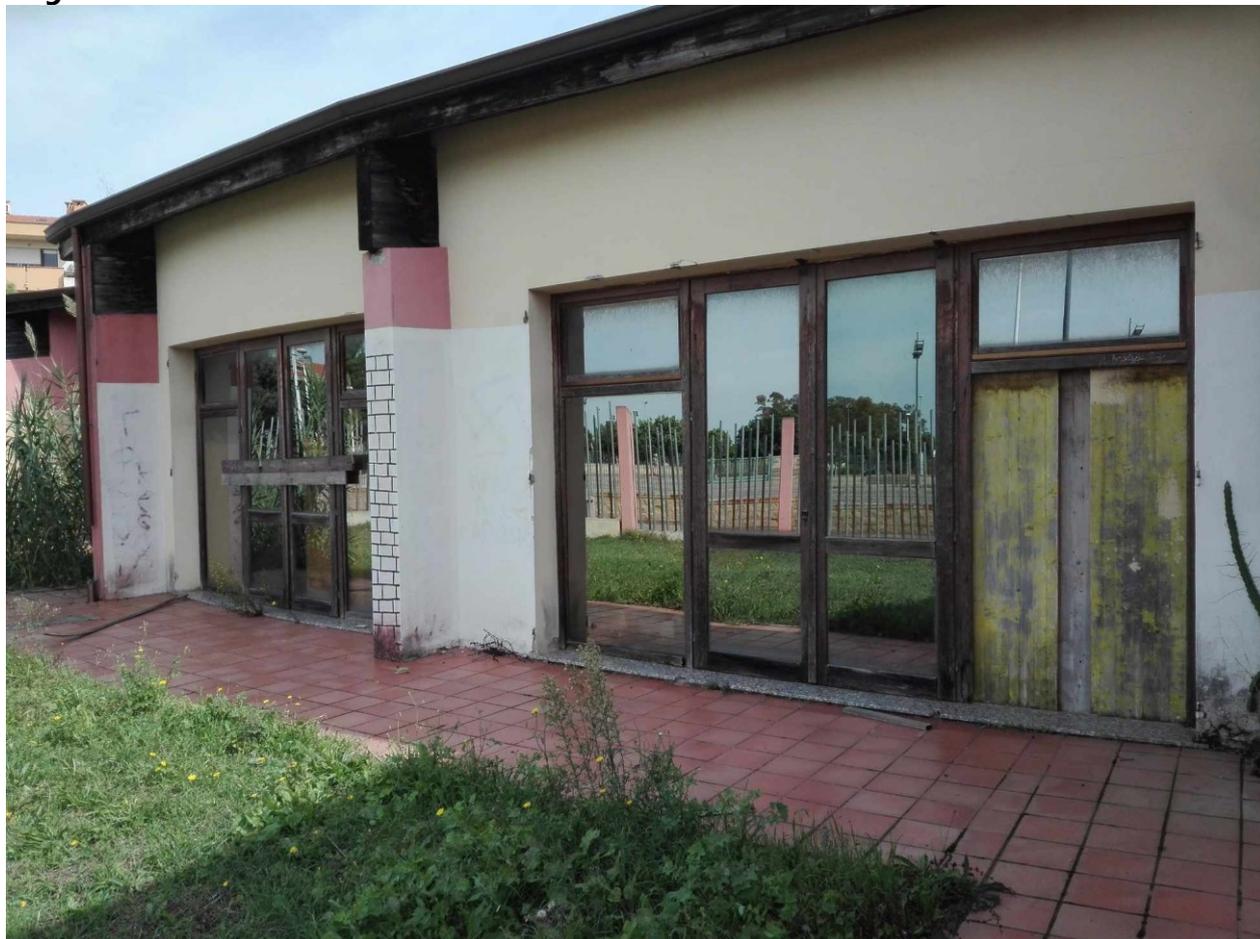
FOTO 6

Vista esterna della sala delle attività per ragazzi

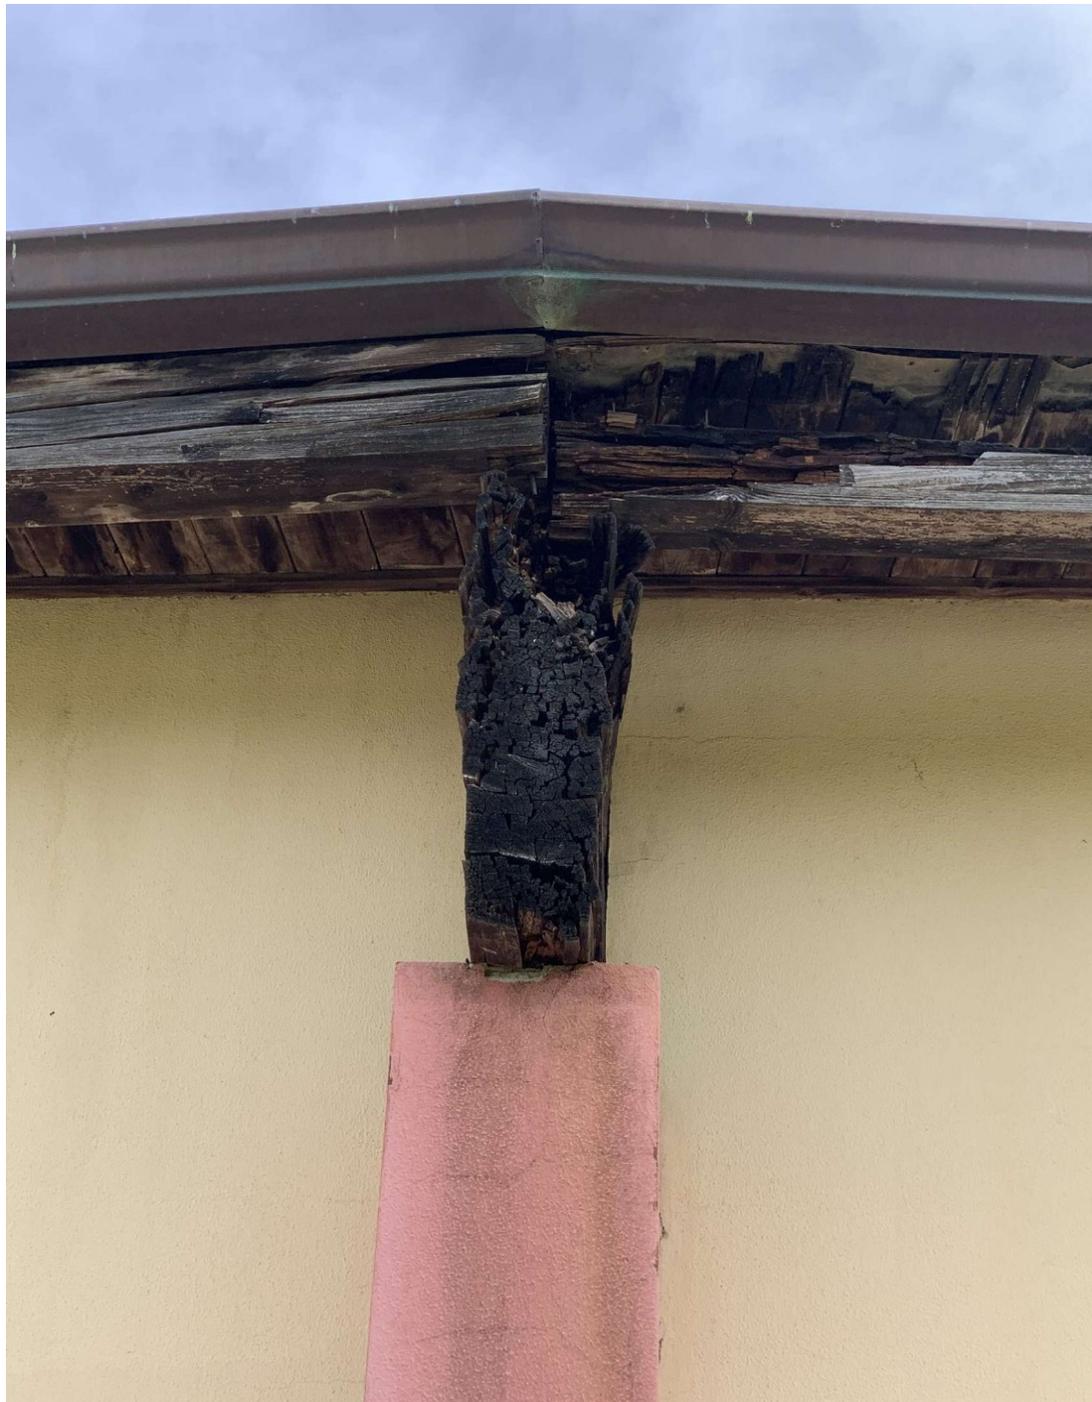
FOTO 7

Vista di una delle travi di copertura della sala polifunzionale

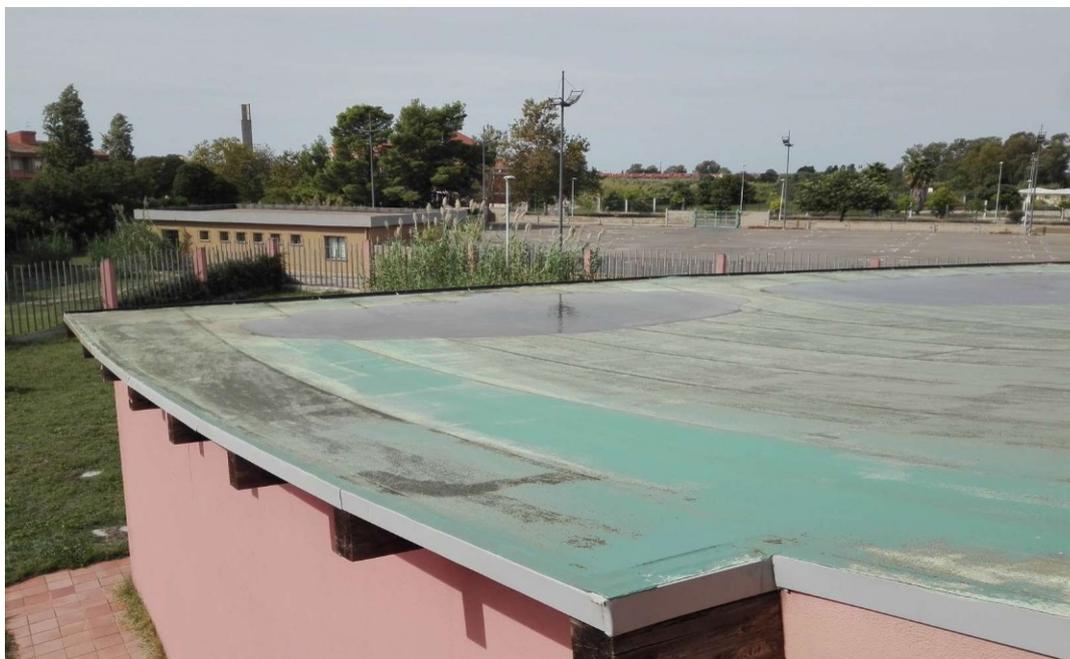
FOTO 8

Vista della copertura della sala polifunzionale

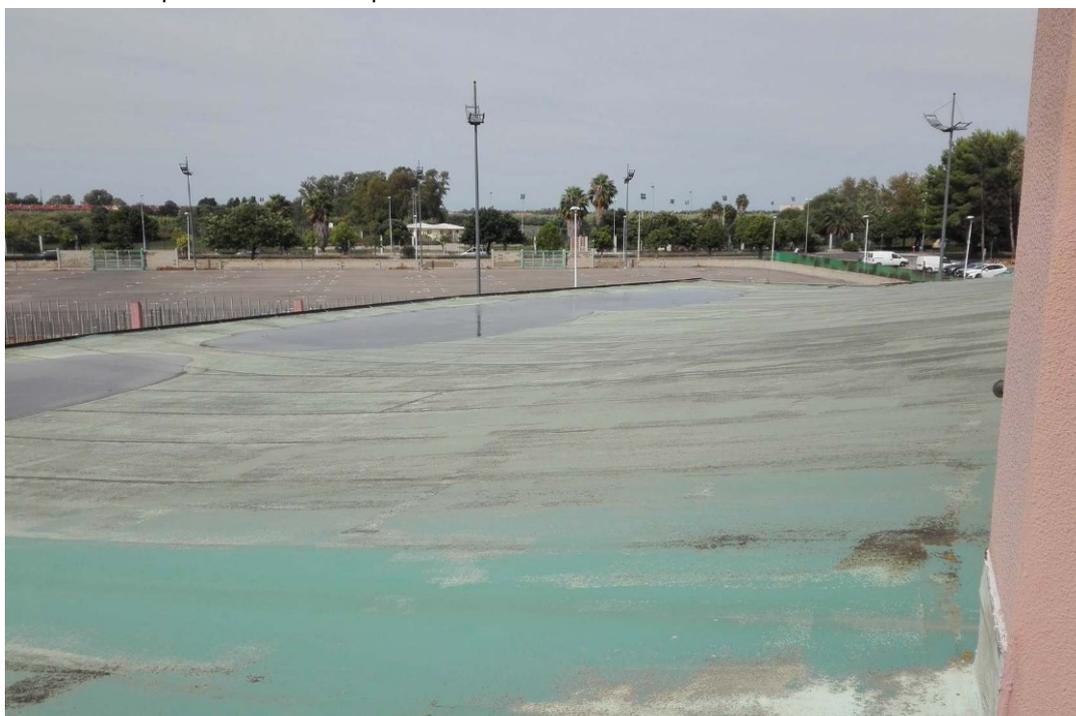
FOTO 9

Vista della copertura della sala polifunzionale

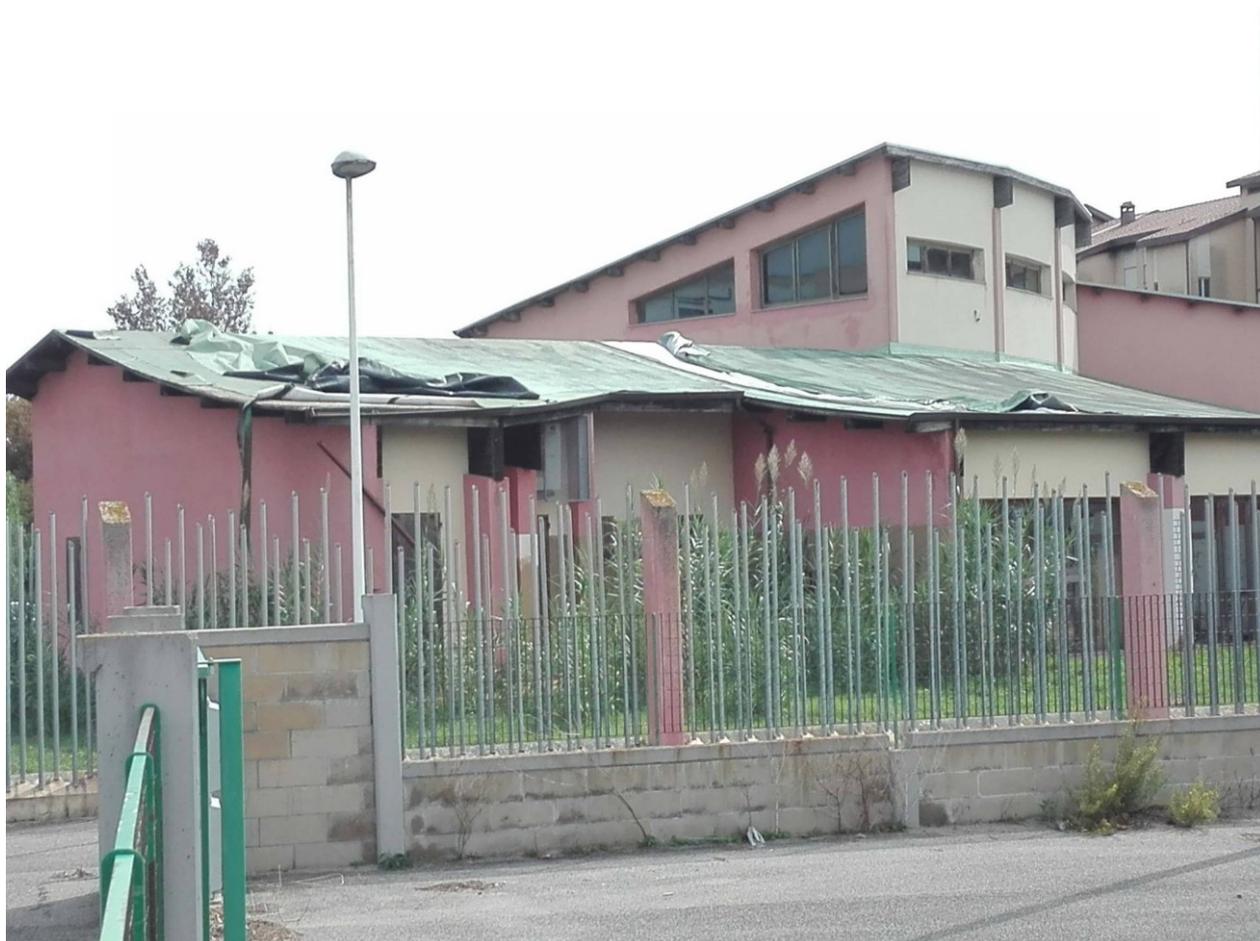
FOTO 10

Vista della copertura della sala polifunzionale e della palestra

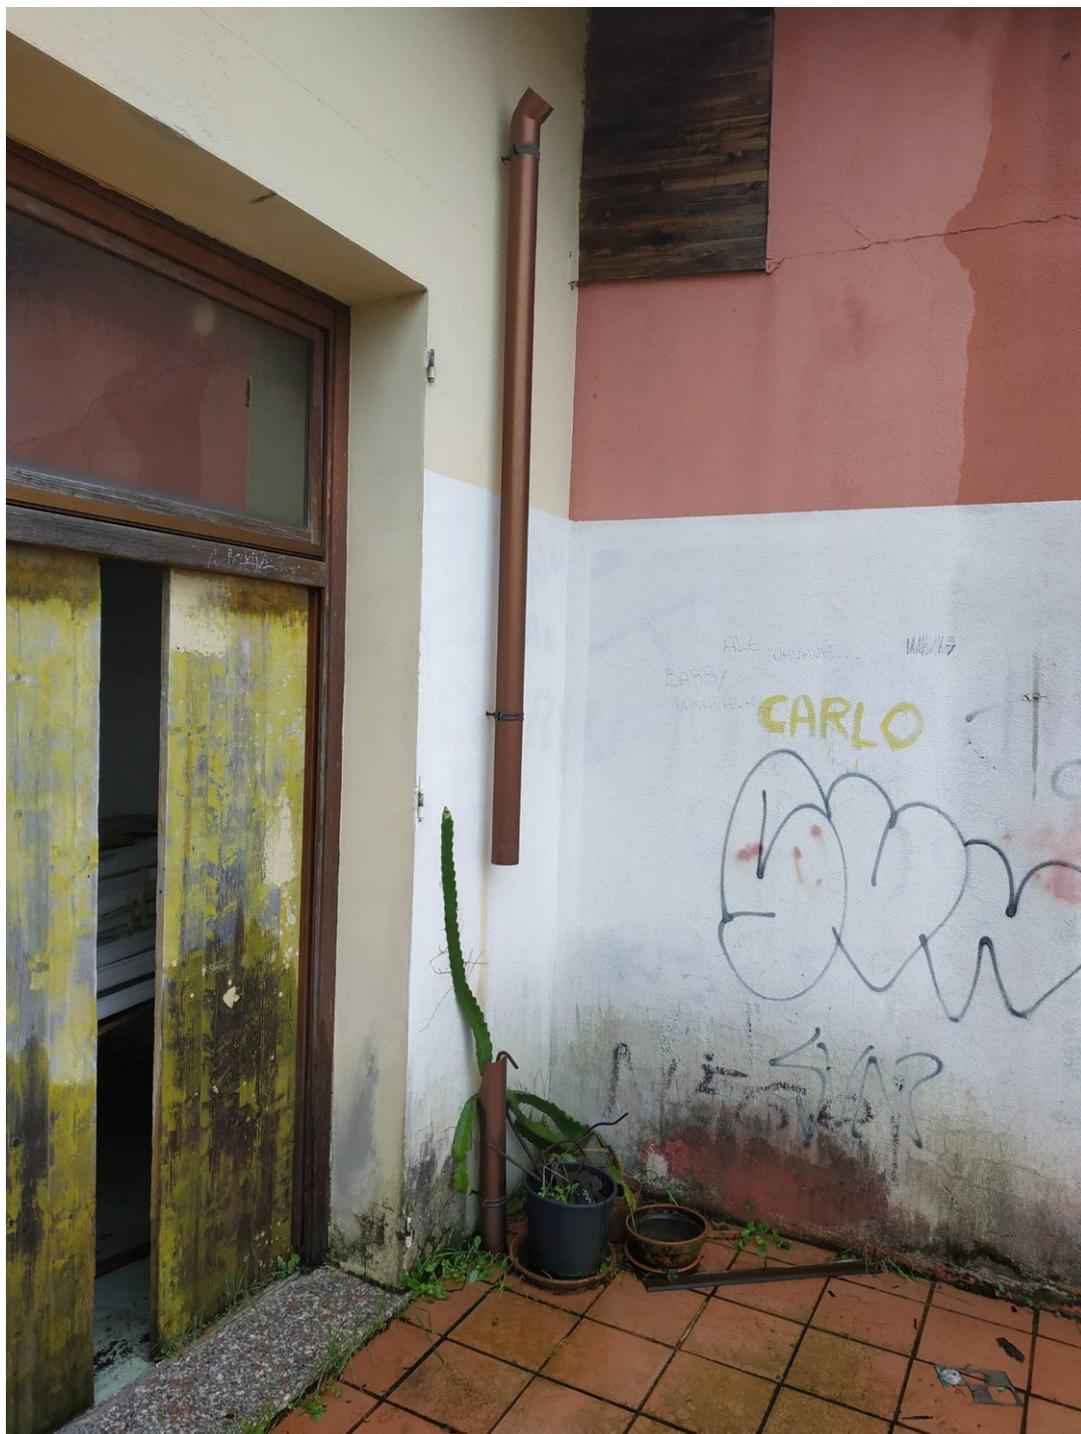
FOTO 11

Vista di dettaglio di uno dei discendenti degradati

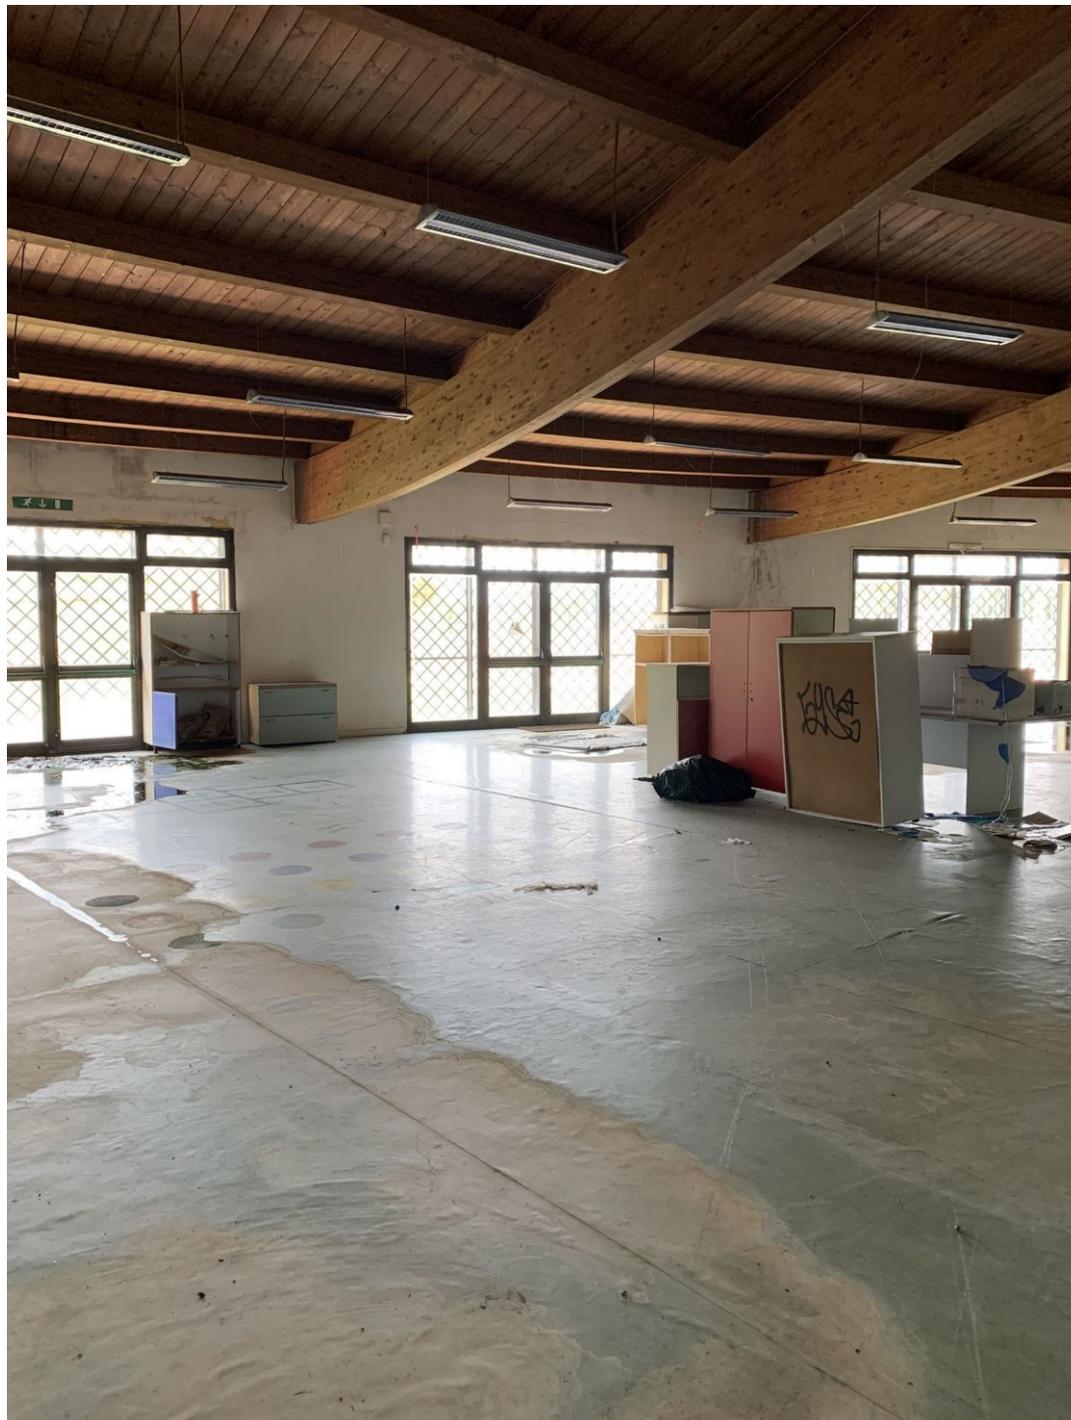
FOTO 25

Piano terra – stato di degrado della pavimentazione della sala polifunzionale

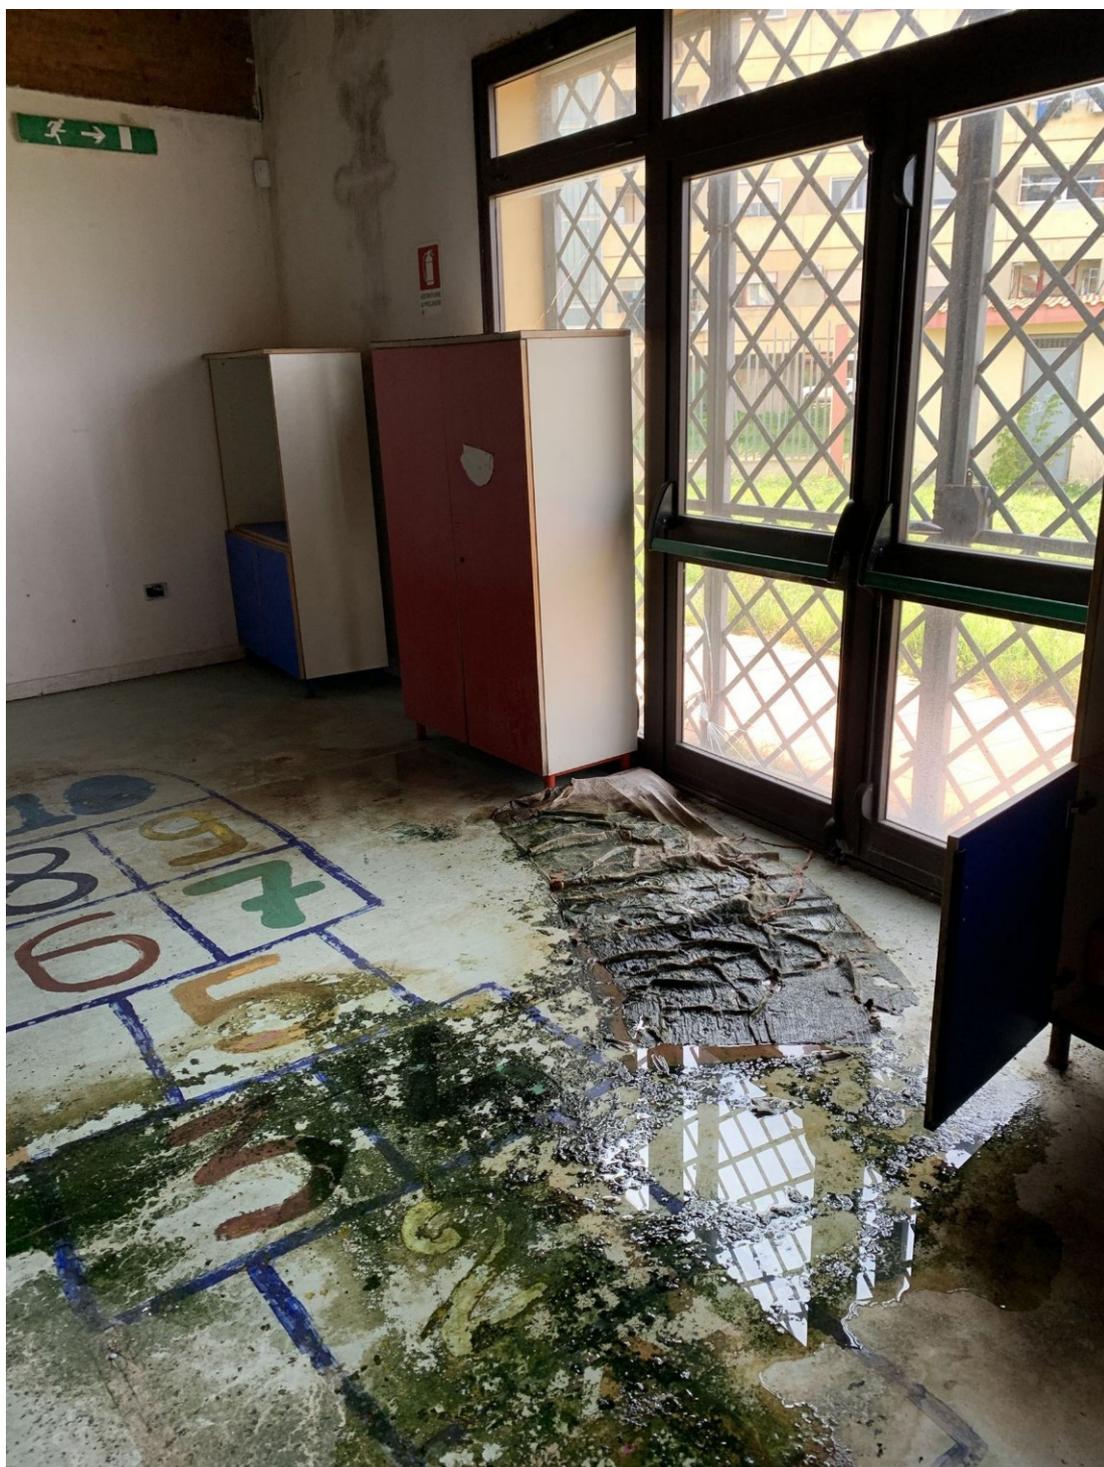
FOTO 26

Piano terra – stato di degrado della pavimentazione all’ingresso della sala polifunzionale

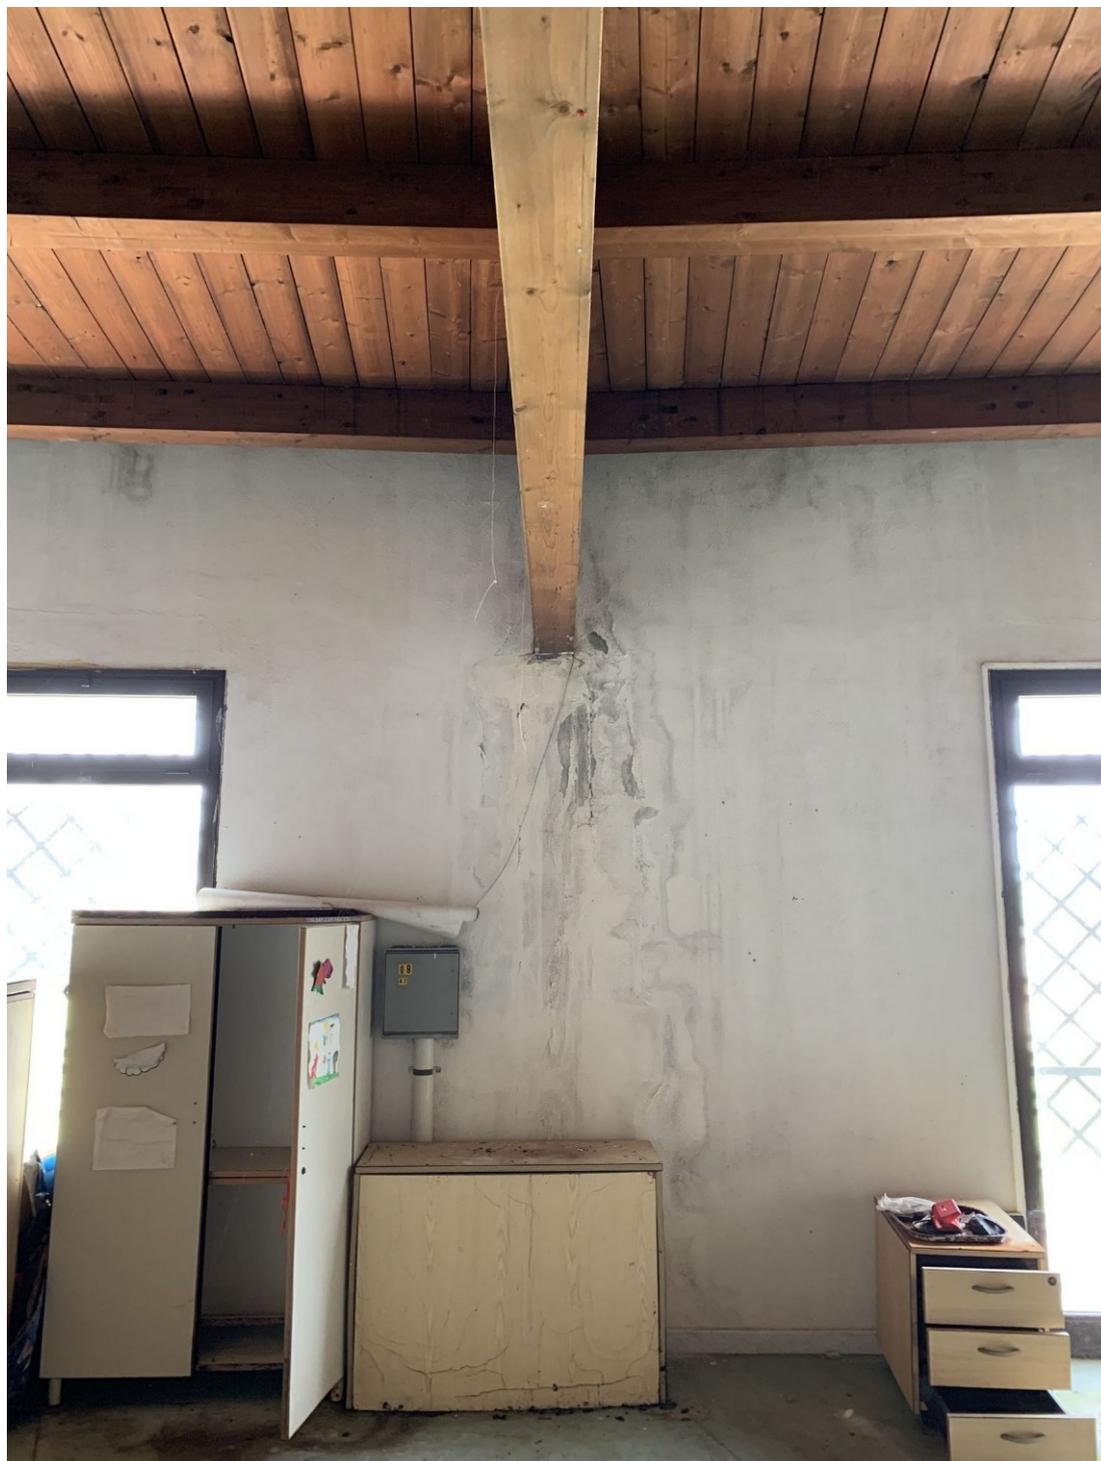
FOTO 27

Piano terra – umidità di risalita visibile nelle pareti della sala polifunzionale

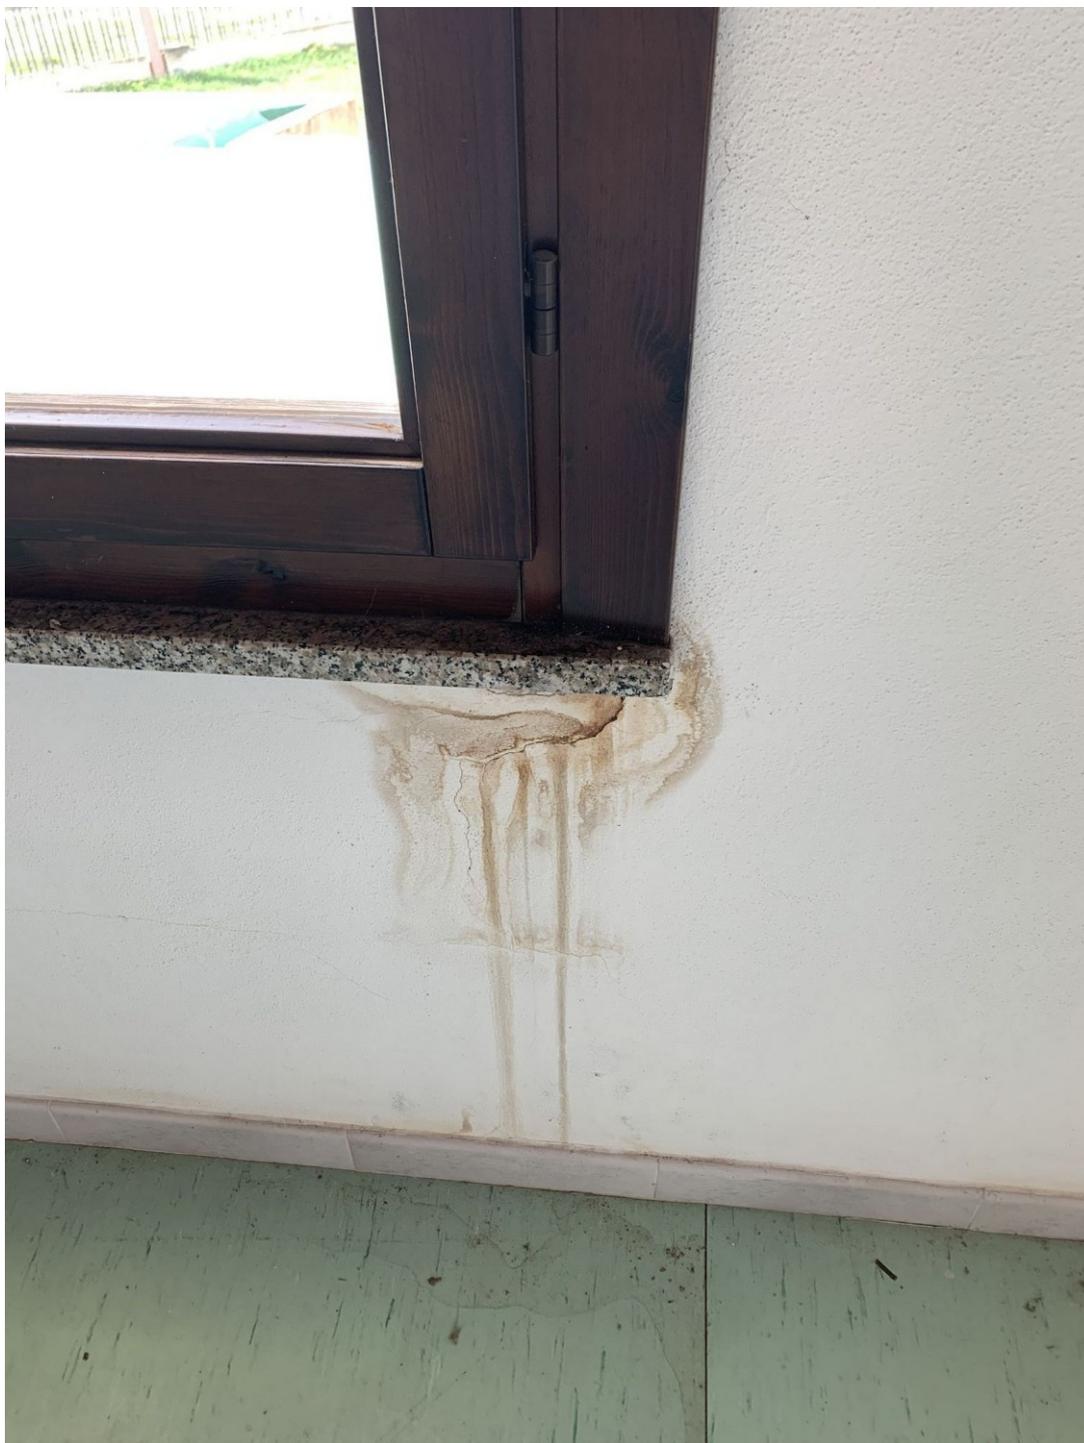
FOTO 28

Piano primo – umidità di risalita visibile nella finestra della sala attività
