## UNIONE DEI COMUNI COSTA DEL SINIS TERRA DEI GIGANTI

### PT-CRP-27//INT-33 RETE INTEGRATA SOSTENIBILE GIOVANI PER TORANGIUS NEL COMUNE DI ORISTANO

## A - RELAZIONI RELAZIONE ILLUSTRATIVA E TECNICA

**PROGETTO DI FATTIBILITÀ TECNICO-ECONOMICA**

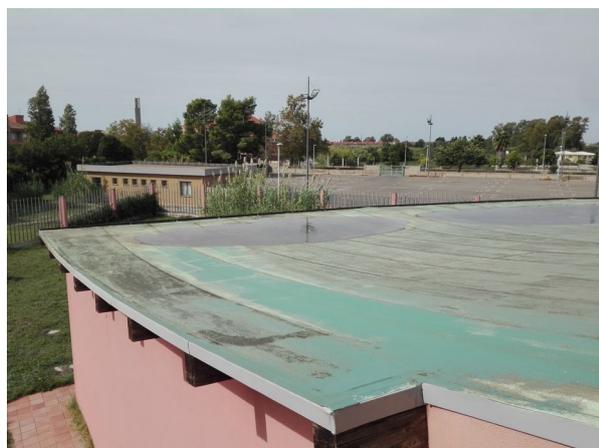
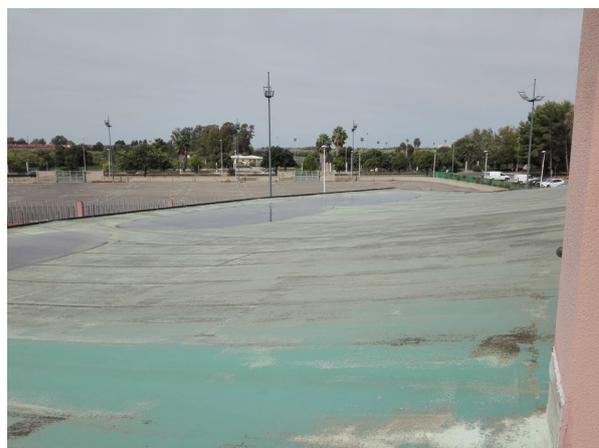
Il manto sintetico in pvc che riveste l'intera copertura è in alcuni punti assente o deteriorato, permettendo all'acqua di infiltrarsi in diversi punti. La stessa geometria della copertura (specie nella sala principale a pagoda) crea degli **avvallamenti che fanno ristagnare l'acqua piovana** in ampie pozzanghere che contribuiscono ulteriormente ad aumentare la freccia delle travi secondarie sottostanti, aggravando il problema. **Il pacchetto della copertura** presenta una coibentazione insufficiente a garantire un buon isolamento termico e acustico. Dalle informazioni derivate dall'analisi della documentazione progettuale e dei documenti della contabilità dei precedenti interventi risulta presente, al di sotto del telo di PVC, un massetto realizzato con malta di cemento/calce e sughero, che però, al di là dello spessore che non è noto, non è assolutamente in grado di garantire i requisiti minimi di trasmittanza richiesti dalla normativa vigente al momento attuale.

Nelle aree in cui la copertura presenta problemi di pendenze e conseguente degrado della struttura a causa delle infiltrazioni, in particolare nella copertura della sala polifunzionale e in quella della adiacente sala per l'attività dei ragazzi, si prevede anche un adeguamento delle pendenze, la locale rimozione e sostituzione delle parti danneggiate delle travi principali e la parziale sostituzione dell'orditura secondaria e del tavolato attualmente presente, dove degradato.

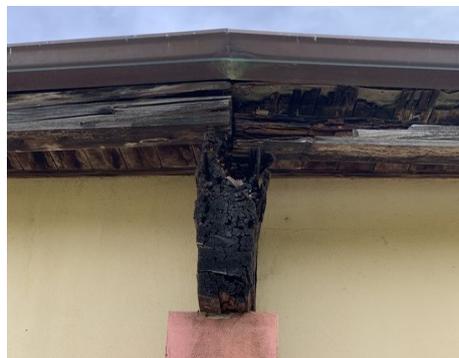
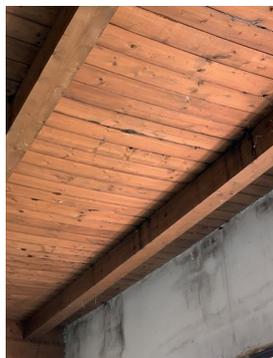
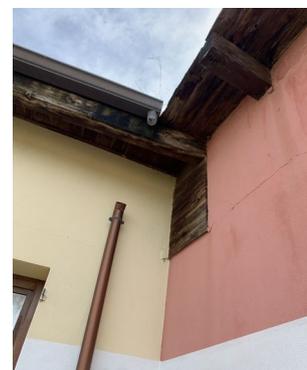
La copertura è composta da travi e impalcato in legno. Le travi delle orditure principali sono in aggetto rispetto alla muratura esterna; le teste delle travi così esposte sono soggette al degrado dovuto all'aggressione dei **fattori climatici** (pioggia e soleggiamento), degli **atti vandalici** (incendio), degli **insetti xilofagi, di muffe, marcescenze** (per le infiltrazioni delle acque piovane) con conseguenti evidenti attacchi fungini. Il legno può essere considerato tra i materiali completamente biodegradabili; questa caratteristica, che risulta ottima in un'ottica ecologica, risulta "sfavorevole" nel caso dell'impiego strutturale quando esposto alle avversità climatiche.

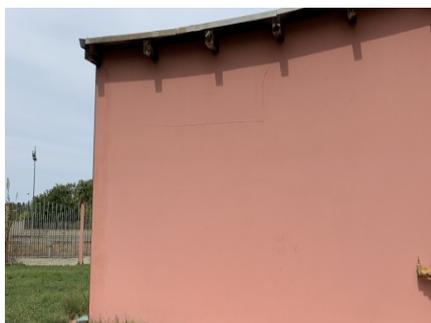
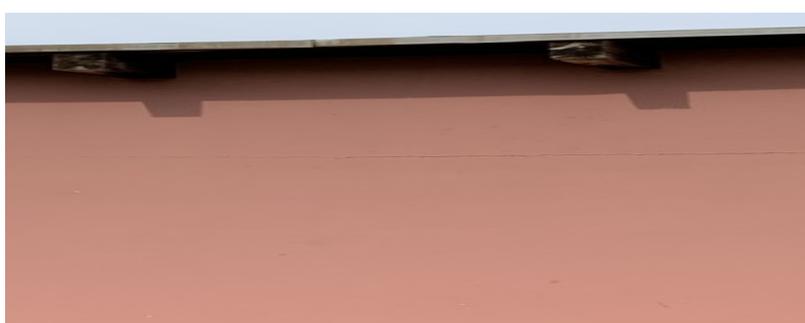
Sono evidenti diverse lesioni, seppur poco consistenti, prevalentemente individuabili in corrispondenza dell'accostamento tra materiali differenti (murature di tamponamento e strutture portanti), che sarebbe opportuno indagare nelle fasi preliminari. Ad una prima e sommaria osservazione, le lesioni sembrerebbero derivare dall'accostamento tra **materiali di differente natura e consistenza** (muratura e strutture portanti in c.a.; appoggi delle strutture lignee).

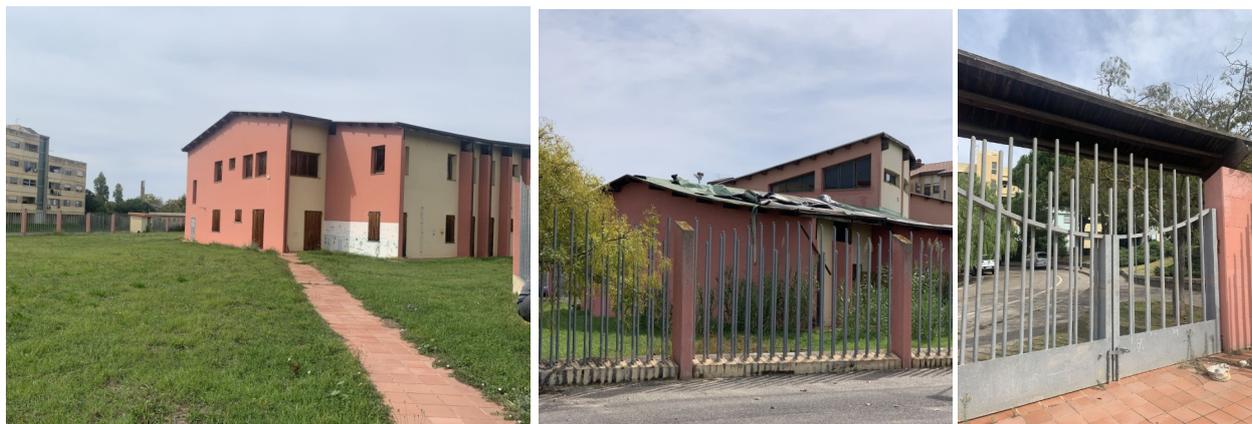
La recinzione attuale è costituita da pali in acciaio zincato infissi in un muretto di cemento armato ad una interdistanza di circa 20 cm; ciò non impedisce il passaggio delle persone e degli animali non garantendo la protezione degli utenti, specie dei più piccoli.

- manutenzione recinzioni: nella tabella 2 si prevede un intervento più importante che potrebbe consistere anche nella sostituzione della recinzione metallica e nella manutenzione dei muretti esistenti. In ogni caso, anche non volendo sostituire integralmente la recinzione, è necessario verificare bene le condizioni di quella esistente e mettere in sicurezza le parti più degradate;

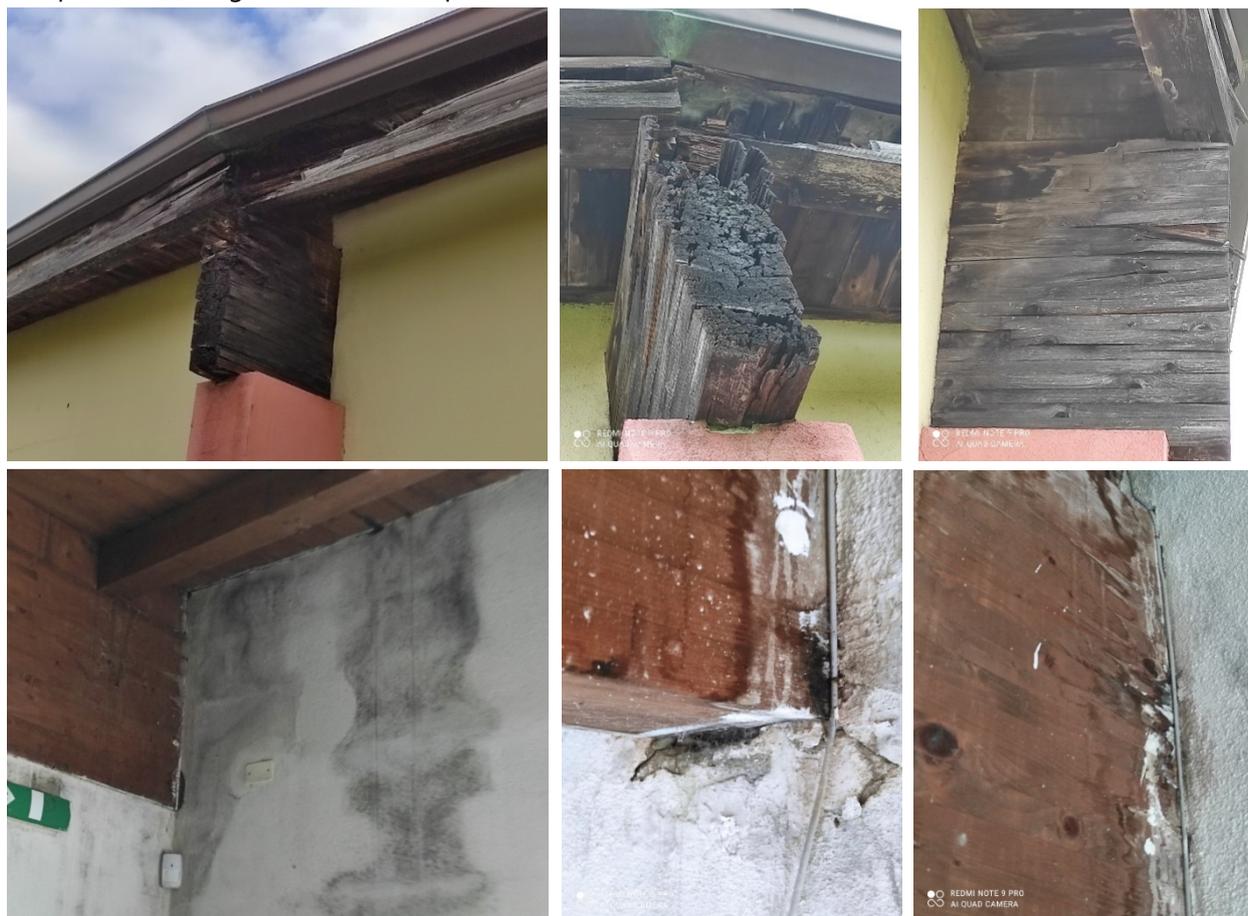
In base a quanto accertato nel corso dei sopralluoghi preliminari effettuati si rileva uno stato di **degrado delle testate delle travi di legno** dell'orditura principale e secondaria che sporgono rispetto alla muratura perimetrale e sono direttamente esposte agli agenti atmosferici e al ristagno d'acqua. **Particolarmente grave la condizione di una delle due testate** delle travi principali intermedie della copertura della sala polifunzionale di sezione 25x73cm, in cui il degrado delle testate dovuto all'assenza di adeguata protezione è stato ulteriormente aggravato dal ristagno d'acqua infiltratasi nella copertura, che nella parte terminale verso l'appoggio **assume un andamento sub orizzontale** e non consente un tempestivo allontanamento delle acque meteoriche. Il ristagno dell'acqua è stato poi ulteriormente favorito dall'inflessione delle travi secondarie di sezione 14x20 cm poste ad interasse 1,3 metri che costituiscono l'orditura secondaria e nel tratto orizzontale hanno una luce di oltre 6,6 metri; nella campata centrale è stata rilevata una freccia in mezzera di circa 8 cm (inferiore ad L/100).

L'incremento dell'umidità relativa nel legno, causato dalla prolungata e continua imbibizione e dall'assenza di manutenzione, ha favorito e accelerato il processo di deterioramento delle caratteristiche meccaniche del legno causato dall'attacco biologico di muffe, funghi e altri microorganismi, tanto da compromettere localmente in modo irreversibile la funzione statica della trave principale. Ciò è sicuramente evidente nella zona dello sbalzo esterna e con molta probabilità anche nella zona dell'appoggio in corrispondenza della

muratura; è inoltre evidente nella trave secondaria esterna dove la sezione resistente in corrispondenza dell'appoggio è stata drasticamente ridotta e nel tavolato, nella parte esterna e in quella interna, almeno per un tratto compreso tra il muro e la seconda trave secondaria posta all'interno della sala. Come si evince dalle immagini sotto riportate la trave e il paramento murario intorno ad essa risultano completamente bagnate anche nella parte interna.

Figura 2. Sala polifunzionale. Degrado della testata più danneggiata delle travi principali e della secondaria di bordo

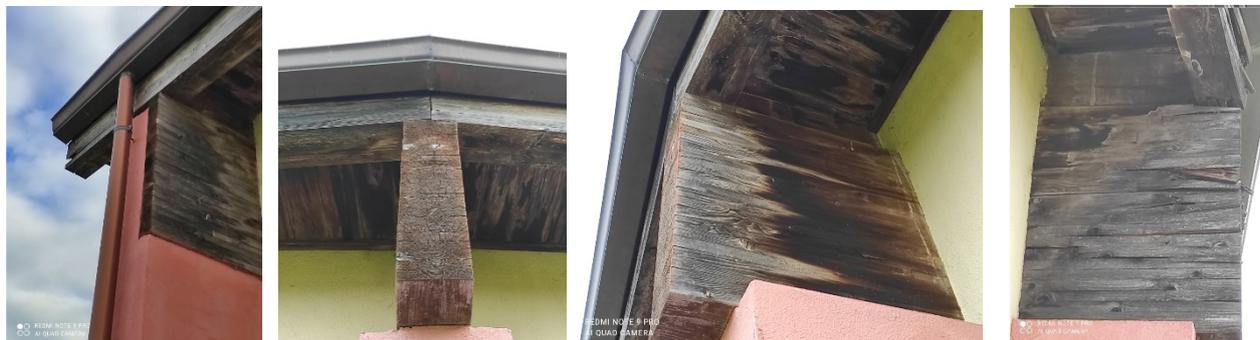
Figura 3. Sala polifunzionale. Degrado sulle testate di bordo e di quella interna

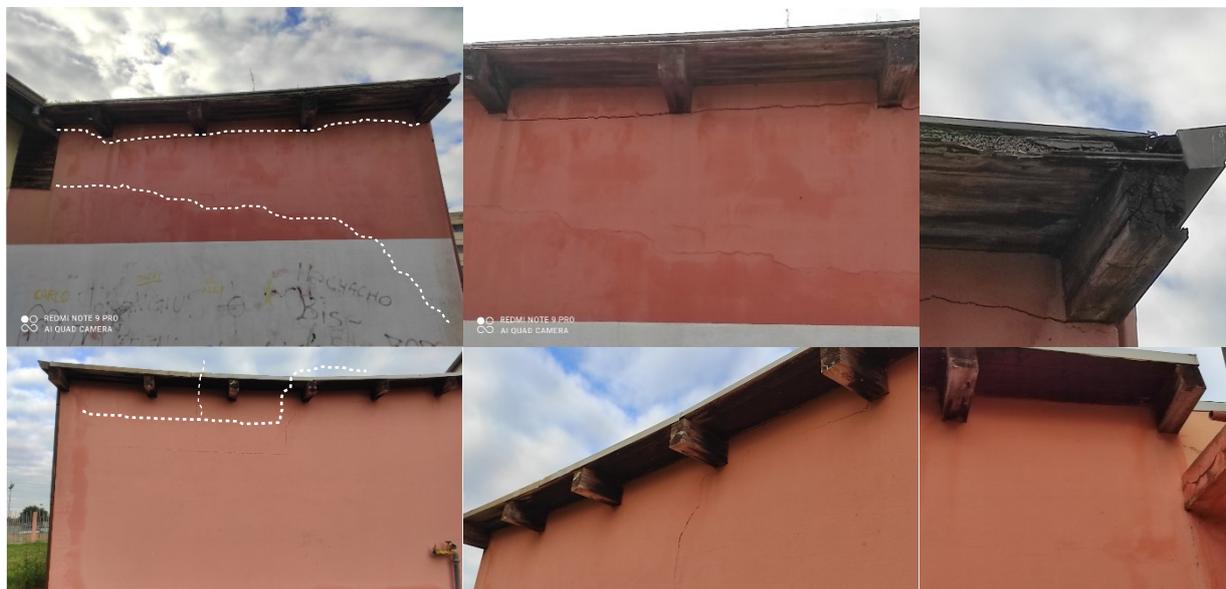
**Il quadro fessurativo rilevato** ad ogni modo non è tale da presupporre la presenza di fenomeni rilevanti sul piano statico per l'edificio sia a livello locale che globale.

Figura 5. Sala polifunzionale - Pareti laterali esterne quadro fessurativo- lato ingresso( in basso); lato opposto (in alto)
