**COMUNE di ORISTANO**

**Settore Lavori Pubblici e Manutenzioni**

**STATO DI FATTO E STIMA DEGLI INTERVENTI DA EFFETTUARSI NEI PARCHEGGI  
PUBBLICI INTERRATI SITI NELLE VIE VERDI E CARDUCCI IN ORISTANO**

**RELAZIONE TECNICA**

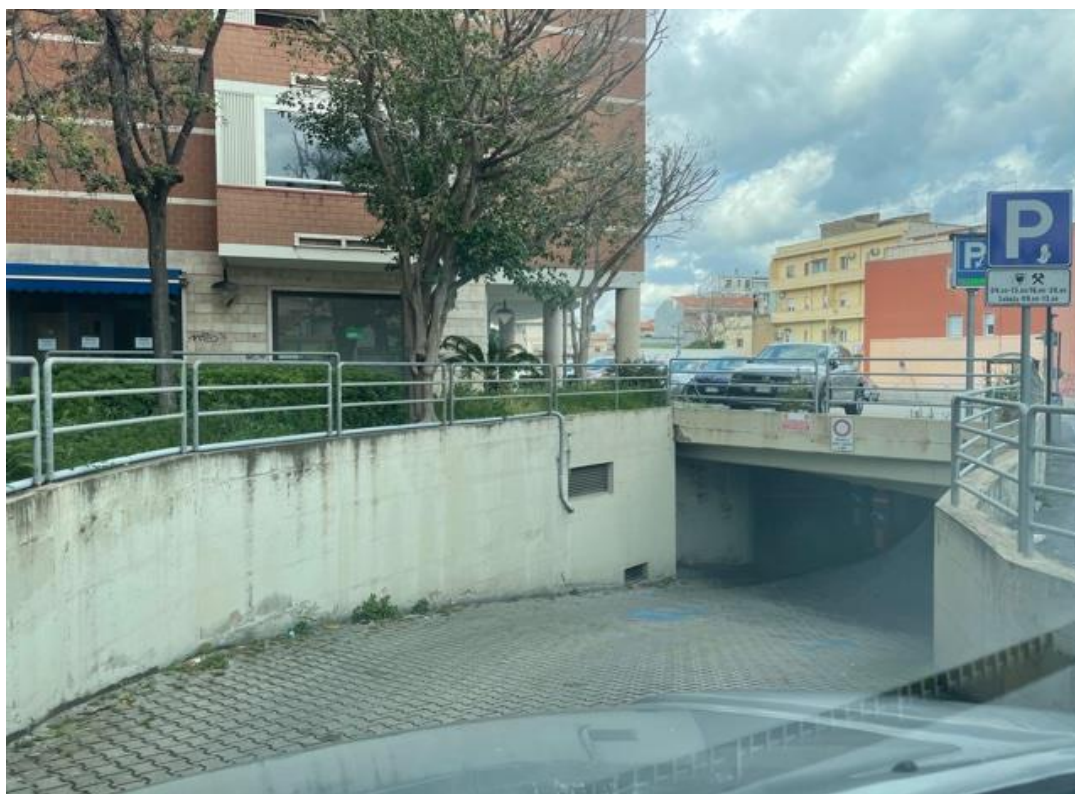
L'accesso al piano interrato avviene tramite rampa se con mezzo automobilistico e tramite scale di accesso/uscita pedonali. foto n. 1 - Ingresso carrabile Via Verdi

L'ingresso si presenta in condizioni accettabili ma all'interno sono state rilevate più mancanze nelle opere di manutenzione ordinaria tanto da far rientrare le opere occorrenti al ripristino delle normali condizioni nel carattere della straordinarietà.

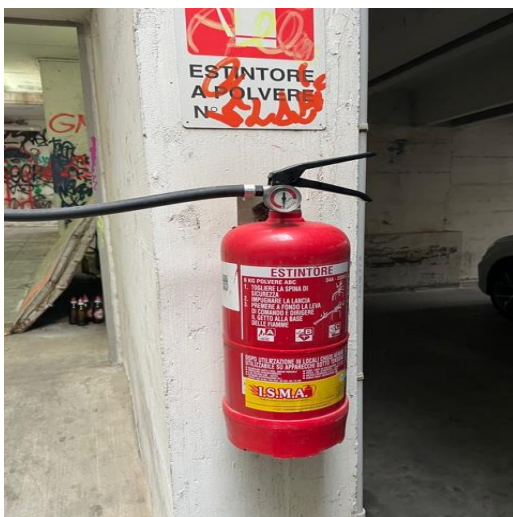
Oltre ai circuiti da verificare si mostrano le fotografie di come si presentano le vie di ingresso/uscita pedonali e si evidenzia la presenza di un estintore completamente scarico.

Foto n. 2 - Estintore scarico Via Verdi

Per rendere nuovamente decoroso il sito occorre quindi provvedere alla integrale sostituzione delle due porte REI, alla sostituzione dell'estintore a polvere ormai scarico e ad una integrale tinteggiatura sia all'interno del parcheggio che nelle due vie di uscita. Sarà inoltre necessaria la pulizia dell'intero sito poiché come evidente nelle fotografie nn. 2 e 5 il parcheggio è stato sicuramente utilizzato anche per fini diversi.

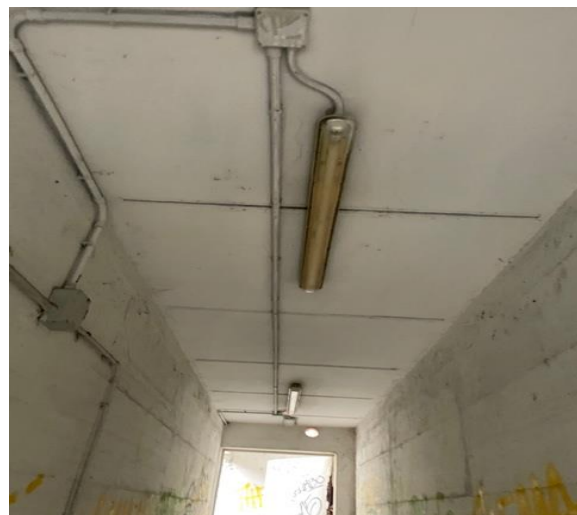
Foto n. 3 - Via di uscita Via Verdi

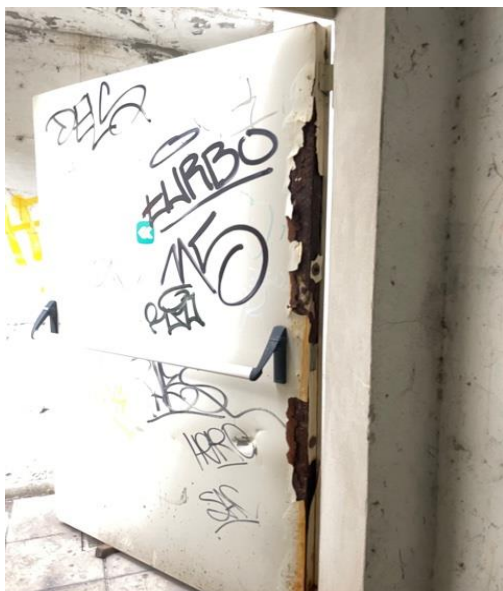
Foto n. 4 - Porta REI Via Verdi II uscita

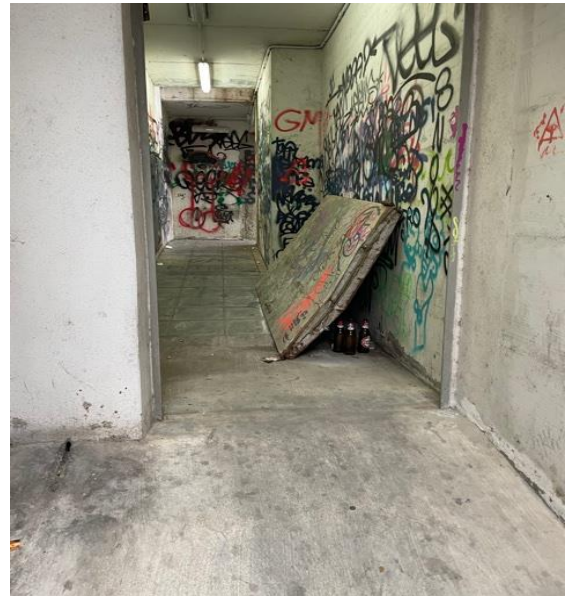
Foto n. 5 - Porta REI Via Verdi I uscita

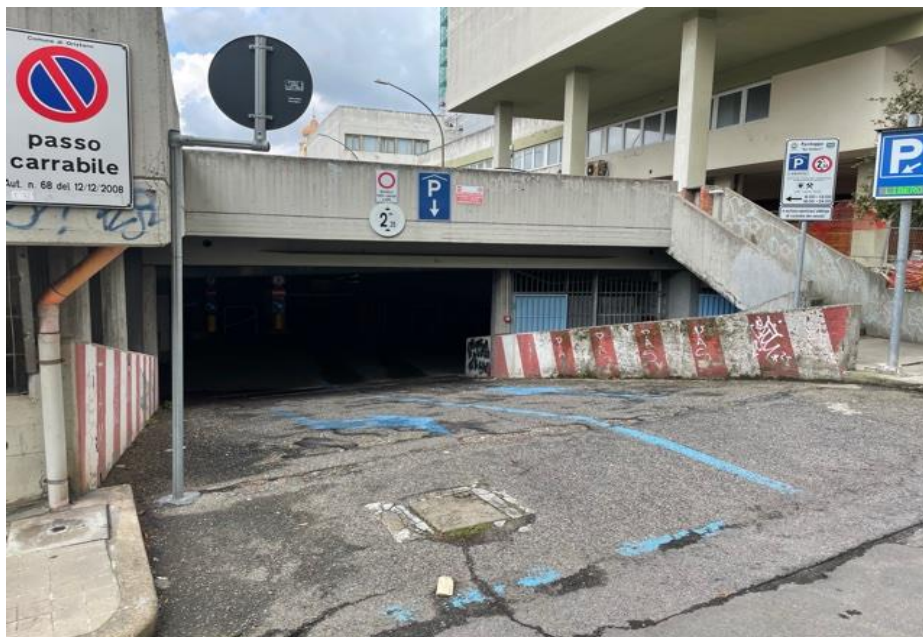
Foto n. 6 - Ingresso carrabile Via Carducci

La fotografia n. 6 mostra l'ingresso alla struttura del piano interrato sito nella Via Carducci.

Le barriere sono collocate poco oltre l'ingresso.

Tralasciando la situazione dell'ingresso, per il quale si rende necessario il rifacimento della segnaletica orizzontale ed una ritinteggiatura degli ingressi le mancanze riscontrate all'interno sono alquanto gravi.

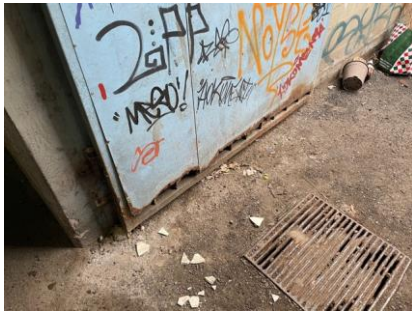
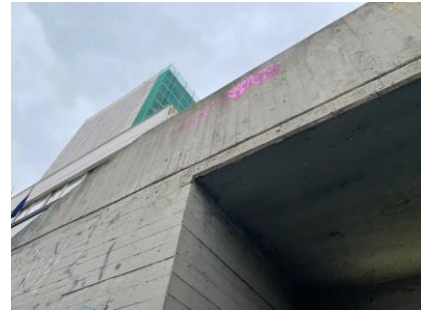
Da rilevare inoltre la mancanza di n. 2 estintori, la fatiscenza delle porte di uscita, che risultano mancanti dei maniglioni antipanico, la non integrità di una cassetta portaidranti peraltro mancante della lancia di getto, ed alcune manutenzioni ordinarie sulla struttura in c.a. in prossimità dell'uscita rivolta verso i palazzi SAIA.

Foto n. 7/8/9 – Uscita lato palazzi SAIA

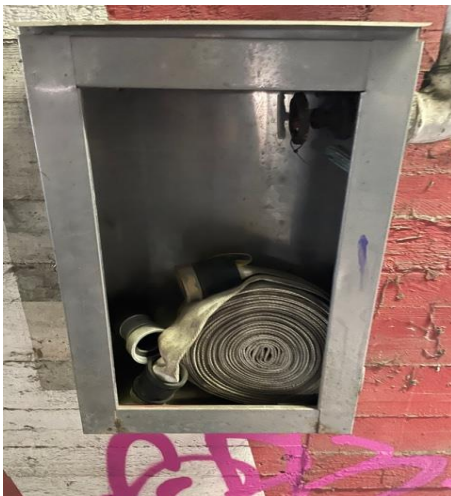
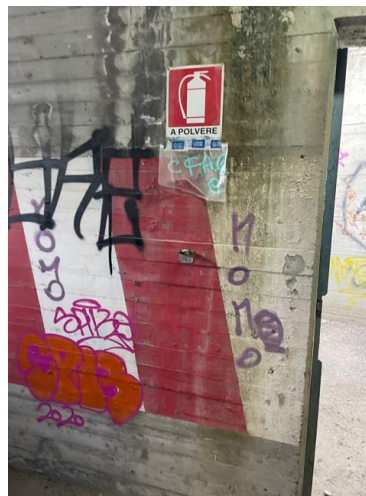
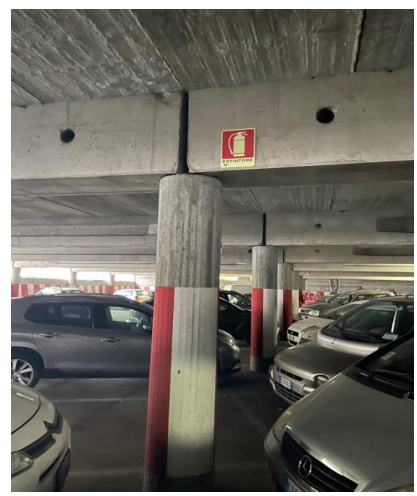
Foto n. 10/11/12 – Attrezzature antincendio mancanti

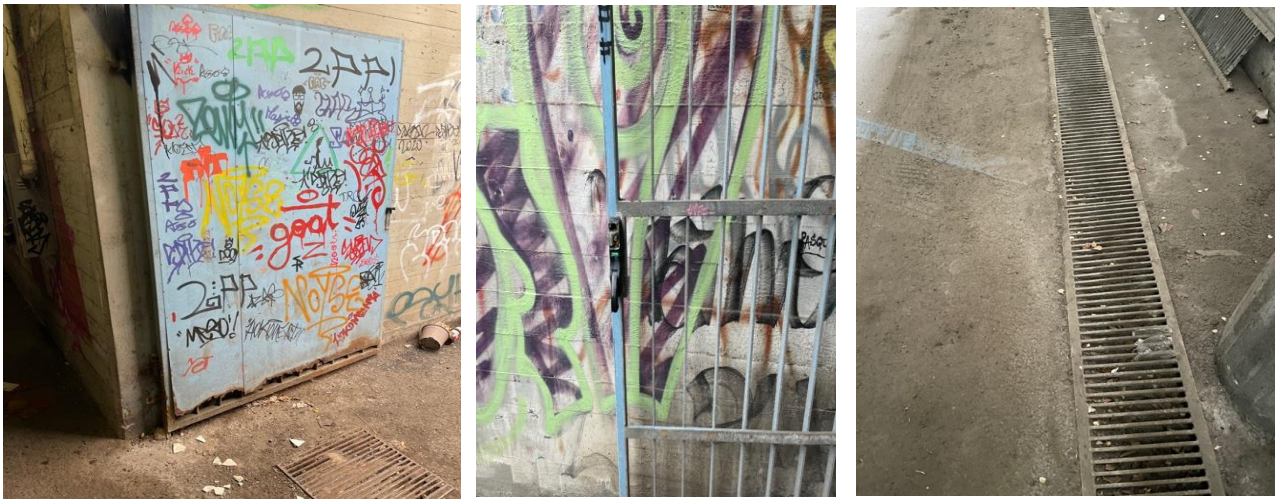
Ancora, la pavimentazione non è stata sottoposta a pulizia da lungo tempo, e questo risulta evidente dalla presenza di brecciolino su gran parte della superficie del parcheggio e dallo stato delle griglie di raccolta acque bianche che oramai sono prossime alla totale occlusione.

Foto n. 13/14/15 – Stato porte di uscita e griglie – presenza del brecciolino

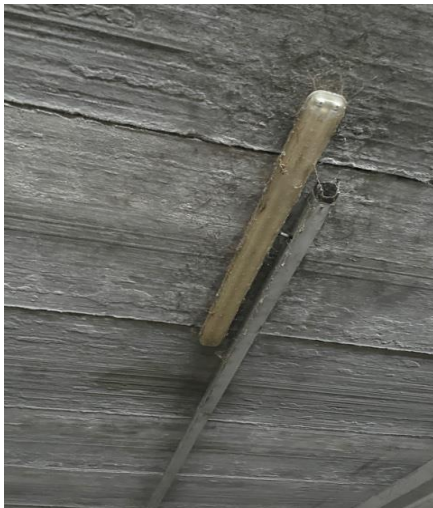
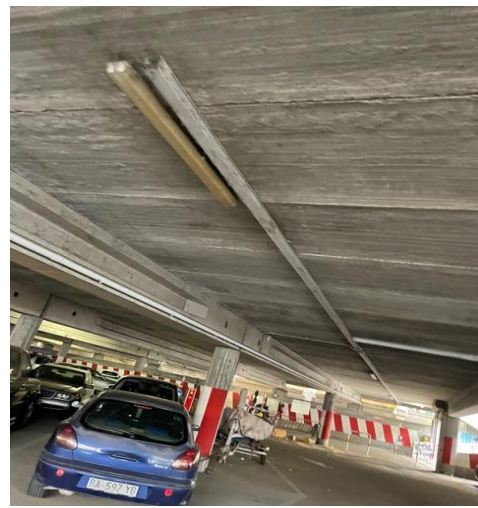
La struttura, all'interno si presenta buia poiché risultano da sostituire ben 14 lampade IP 65 che come mostrato mancano della totale manutenzione ( i diffusori risultano completamente opacizzati e ricoperti da fitte ragnatele ).

Foto n. 16/17 – Stato illuminazione
