**REGIONE AUTONOMA DELLA SARDEGNA – Presidenza – Unità di progetto Iscol@**
*Piano Straordinario di Edilizia Scolastica Iscol@ - Asse II. Interventi finanziati con le risorse del Fondo nazionale per il Sistema integrato di educazione e di istruzione dalla nascita sino a sei anni (articolo 1, commi 180 e 181, lettera e), legge 13 luglio 2015, n. 107 e D.Lgs. n. 65 del 2017), annualità 2018"***Progetto:** **SCUOLA MATERNA VIALE DIAZ**
CODICE ARES 0950380006 - CUP H15B19001920002
Lavori di manutenzione straordinaria, messa in sicurezza e adeguamento alle norme dell'edificio scolastico sito in viale Diaz (via G. d'Annunzio)**Ubicazione:** **Scuola dell'Infanzia - Via G. d'Annunzio**
via G. D'Annunzio - 09170 ORISTANO (OR)**Fase Progetto:** **PERIZIA SUPPLETIVA E DI VARIANTE**

P01**RELAZIONE ILLUSTRATIVA****Data di emissione:** **16 maggio 2022****Revisioni:** **Rev. 01****Il committente:** **COMUNE DI ORISTANO**
Settore Lavori Pubblici e
Manutenzioni

SCUOLA MATERNA VIALE DIAZ - CODICE ARES 0950380006 - CUP H15B19001920002

Lavori di manutenzione straordinaria, messa in sicurezza e adeguamento alle norme dell'edificio scolastico sito in viale Diaz (via G. d'Annunzio)

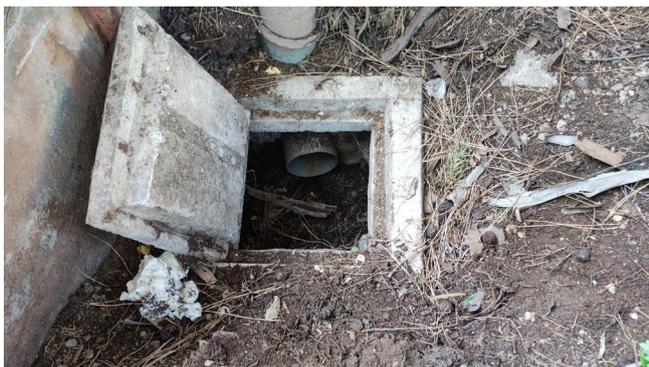
Pozzetto sotto il livello del terreno e invaso da radici degli alberi

1. per quanto riguarda i tratti esistenti: scavo a mano o con piccoli mezzi, rimozione dei tratti di tubazione danneggiati o non conformi o comunque non più efficienti; posa di nuova tubazione in PVC in diametri adeguati (DN 150 e DN 200), collegamento ai tratti esistenti, rinterro; riposizionamento in quota di pozzetti esistenti sopra il livello del terreno;
2. realizzazione di nuovi collegamenti con tubazioni in PVC DN150 in corrispondenza del pluviale presso la rampa dell'ingresso principale e del pluviale presso l'ascensore per l'immissione in rete dell'acqua proveniente dai pluviali; ai piedi della rampa di ingresso sarà inoltre posata una griglia di raccolta delle acque;
3. sezionamento e chiusura dei tratti di tubazione provenienti dalle caditoie posate su terra e rimozione delle caditoie stesse.

Riferimento nuovi prezzi: **(NP.030) (NP.031) (NP.032) (NP.033) (NP.034) (NP.035)**.

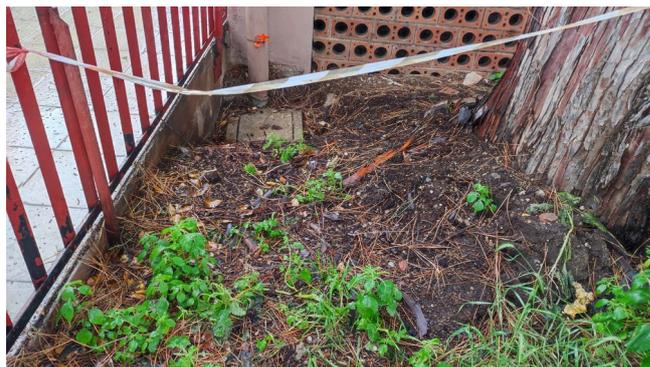
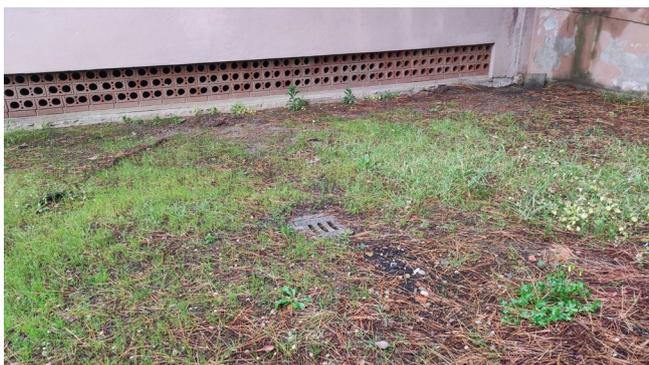
Caditoia posata direttamente a contatto con la nuda terra

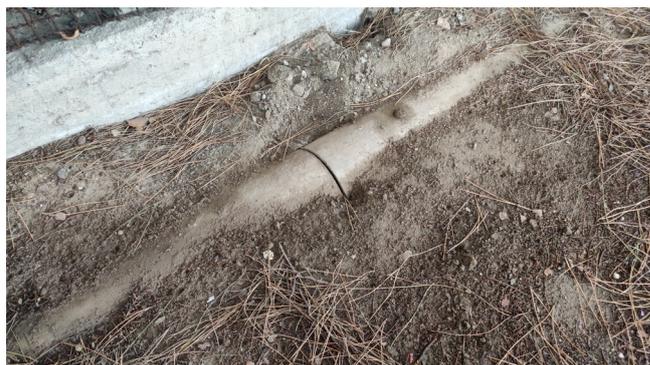
Tubazione in calcestruzzo rotta

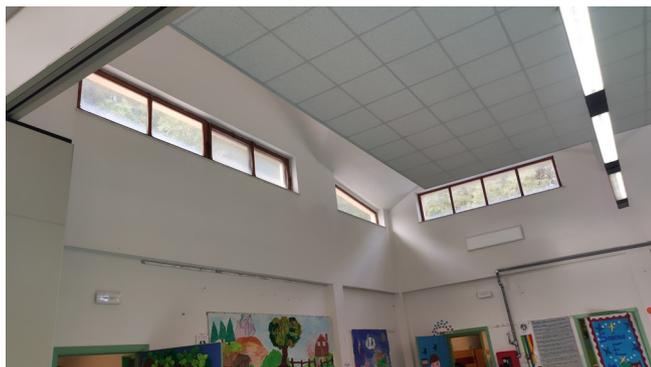
Infissi superiori salone - padiglione centrale. Gli infissi installati nella parte superiore del padiglione centrale, tranne i due centrali nella facciata nord già sostituiti con altro intervento, sono in condizioni di manutenzione estremamente precarie: il telaio in legno è ormai ampiamente deteriorato, i righelli fermavetro sono danneggiati, tali da non garantire a lungo la piena tenuta dei vetri, con rischio di perdita di stabilità della lastra vetrata e conseguente sua caduta all'interno. I vetri sono del tipo a lastra singola, spessore 4 mm, pertanto non forniscono sufficienti prestazioni dal punto di vista dell'isolamento termico. Si prevede:

Finestre superiori padiglione centrale (lati sud e ovest)

Le lavorazioni fanno riferimento a prezzi già inseriti nell'elenco prezzi di progetto e, per la rimozione, al nuovo prezzo (NP.060).

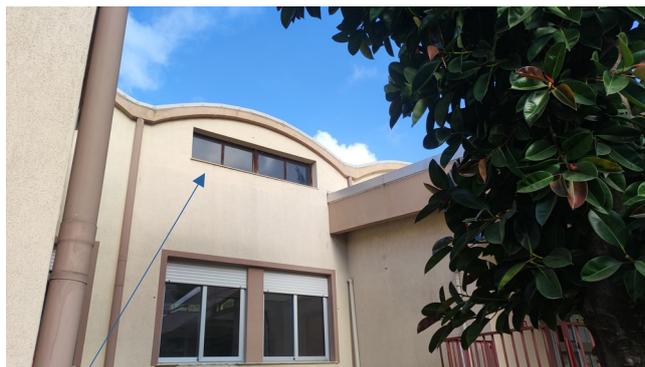
Finestre superiori padiglione centrale (lato est, vista da via D'Annunzio)

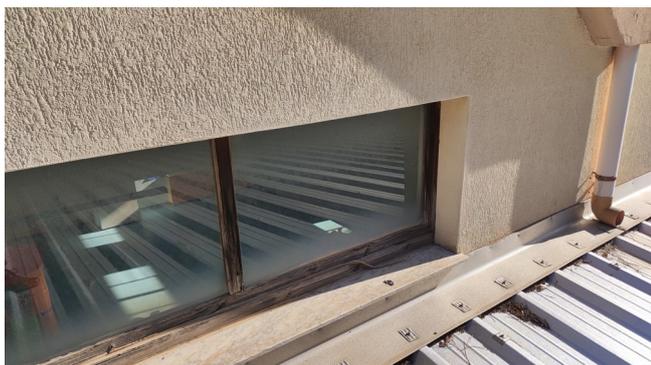
Finestre superiori padiglione centrale (lato sud)

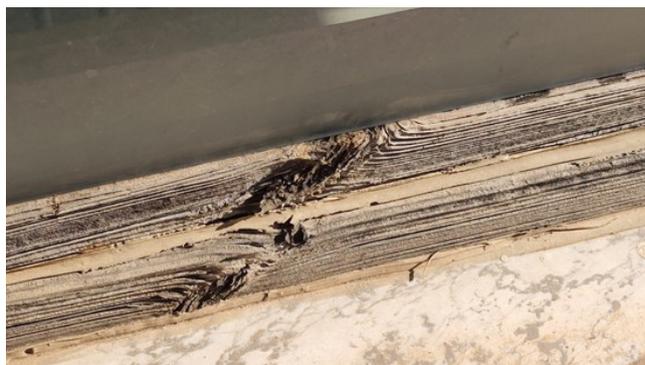
Finestre superiori padiglione centrale – particolare del degrado
