**OGGETTO: INTERVENTI DI RESTAURO E MESSA IN SICUREZZA DELLA CAMPANA E DEI SOLAI  
LIGNEI DELLA TORRE DI SAN CRISTOFORO**

**PROGETTAZIONE: ESECUTIVO**

## RELAZIONE TECNICA degrado

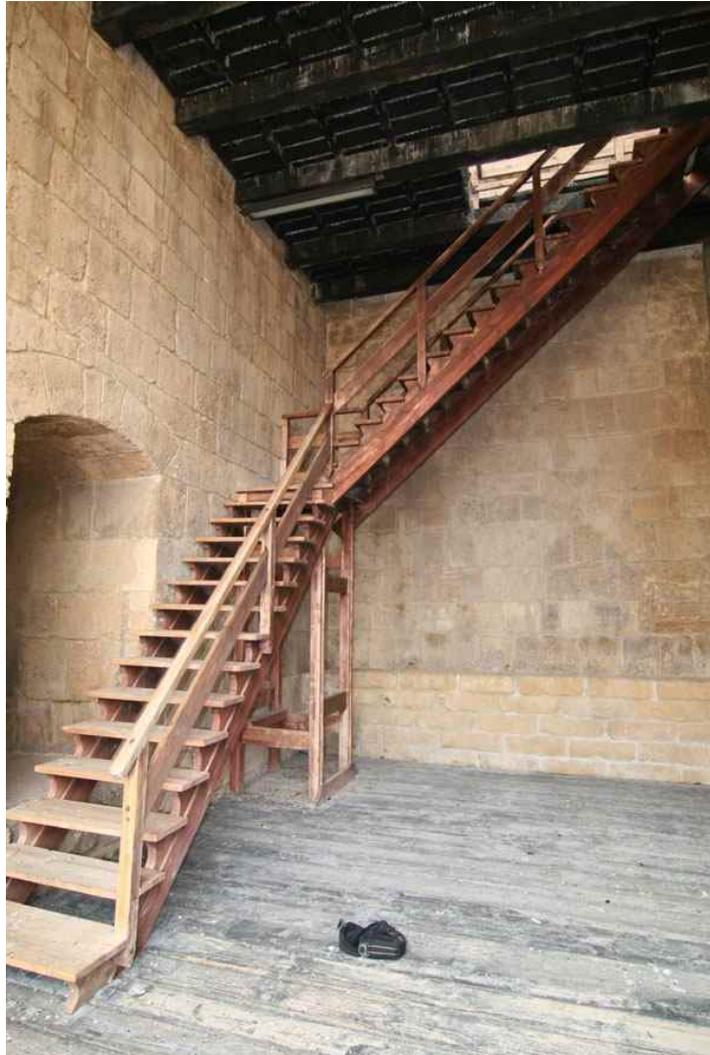
Lo stato di degrado dei solai in legno, dall'esame visivo che si è potuto effettuare, peggiora man mano che si sale: mentre il primo livello appare compromesso in particolare dalla grande quantità di guano e carcasse di piccioni, oltre che da tarli ed insetti xilofagi, quello tra il primo ed il secondo piano, oltre che dalla presenza di guano, è stato colpito in modo importante da attacchi di insetti xilofagi, in particolare termiti.

Come già detto, oltre agli effetti di infiltrazioni ed insetti è notevole il danno causato dalla presenza massiccia dei piccioni, che trovano riparo e si riproducono negli spazi fra i travetti, nei gradini delle scale ed in ogni appoggio utile, ricoprendo in breve tempo le superfici orizzontali di un tappeto di guano che con la sua acidità contribuisce all'invecchiamento del legno. La situazione appare particolarmente drastica negli impalcati del primo e secondo livello, in cui ovviamente non si può contare sul contributo degli agenti atmosferici per la pulizia saltuaria dagli escrementi. Si prevede, in fase di cantierizzazione e prima dell'ingresso dell'impresa, la sanificazione dal guano, rifiuto speciale, per mezzo di ditta specializzata.

*Situazione del primo livello nel 2011*

*Situazione del primo livello nel 2019*

Prima di operare sulle strutture dei solai, è necessaria la pulitura e sanificazione dal guano degli stessi sui vari livelli e nel vano scala a chiocciola per mezzo di ditta specializzata .

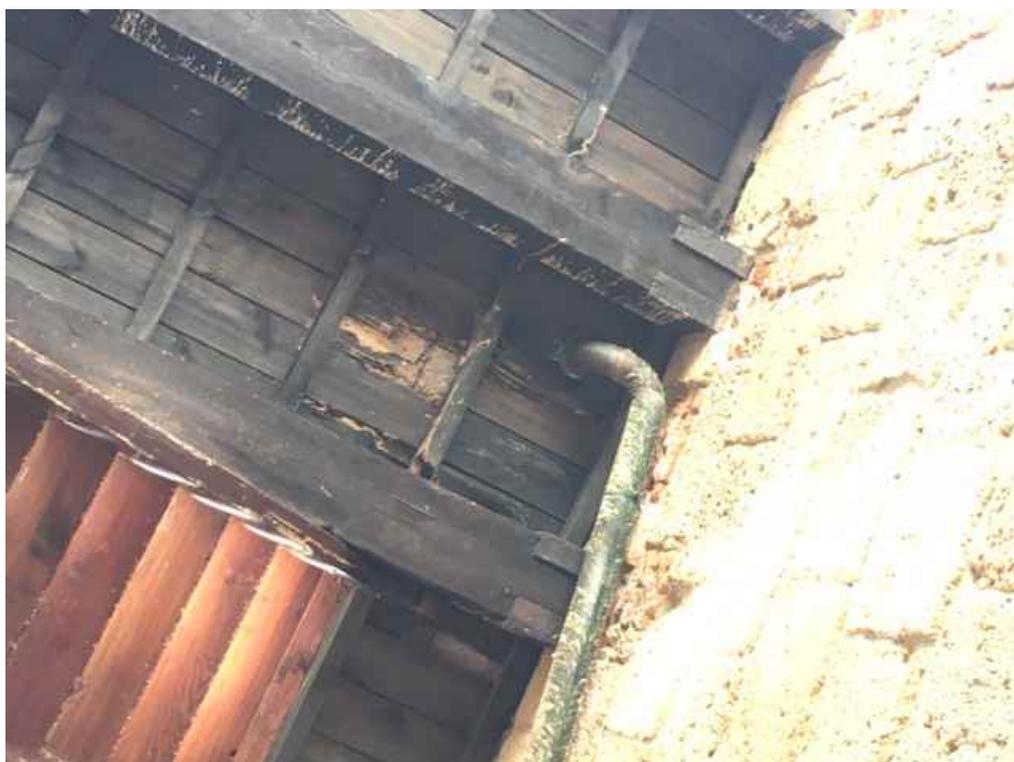
*"L" in ferro su cui poggiano le teste delle travi solaio tra primo e secondo livello*

Si propone, se sarà ritenuto possibile, l'eliminazione delle "L" in ferro su cui poggiano le teste delle travi che si inseriscono nella muratura. Ciò sarà valutabile dopo la cantierizzazione, quando il monumento sarà fruibile in sicurezza.

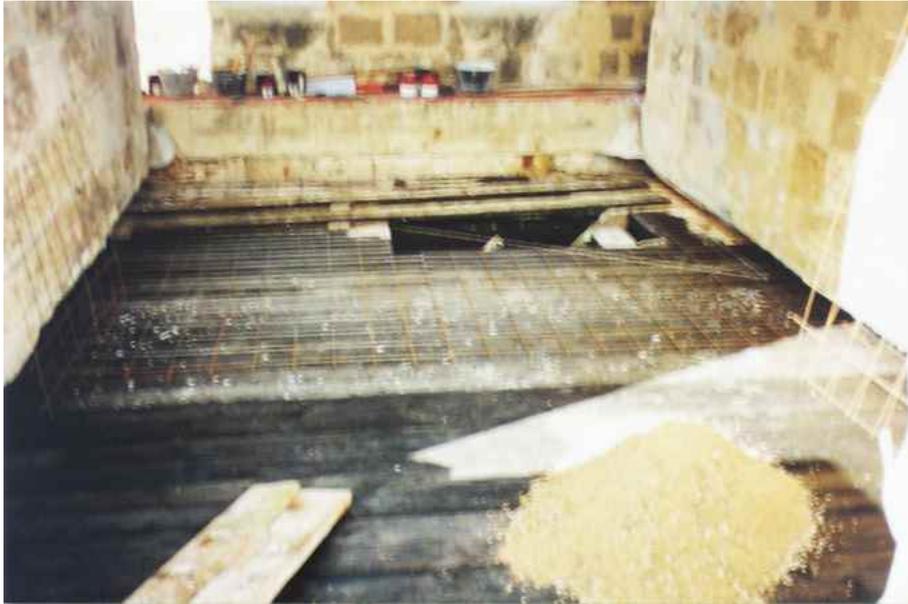
Il terzo impalcato appare infine rovinato, oltre che dagli insetti suddetti, da marciume dovuto ad infiltrazioni di acqua, che ha addirittura provocato il distacco di alcune parti lasciando a vista la soletta in cemento sovrastante, realizzata senza aver cura di interporre alcuno strato separatore fra il legno ed il calcestruzzo.

*Costruzione del massetto sopra impalcato ligneo del terzo livello in una foto del 1975. Si nota la mancanza di protezione tra assito e massetto cementizio*

L'ultimo impalcato, al terzo piano, sarà protetto da una pavimentazione in mattonelle di cotto eseguite a mano, su fondo in battuto di calcestruzzo armato con rete, posato su un doppio strato di telo impermeabile in tessuto non tessuto affinché le dilatazioni dei diversi materiali non inducano attrito fra le parti o abrasioni e soprattutto che sia garantita la protezione dall'acqua piovana del solaio in legno.

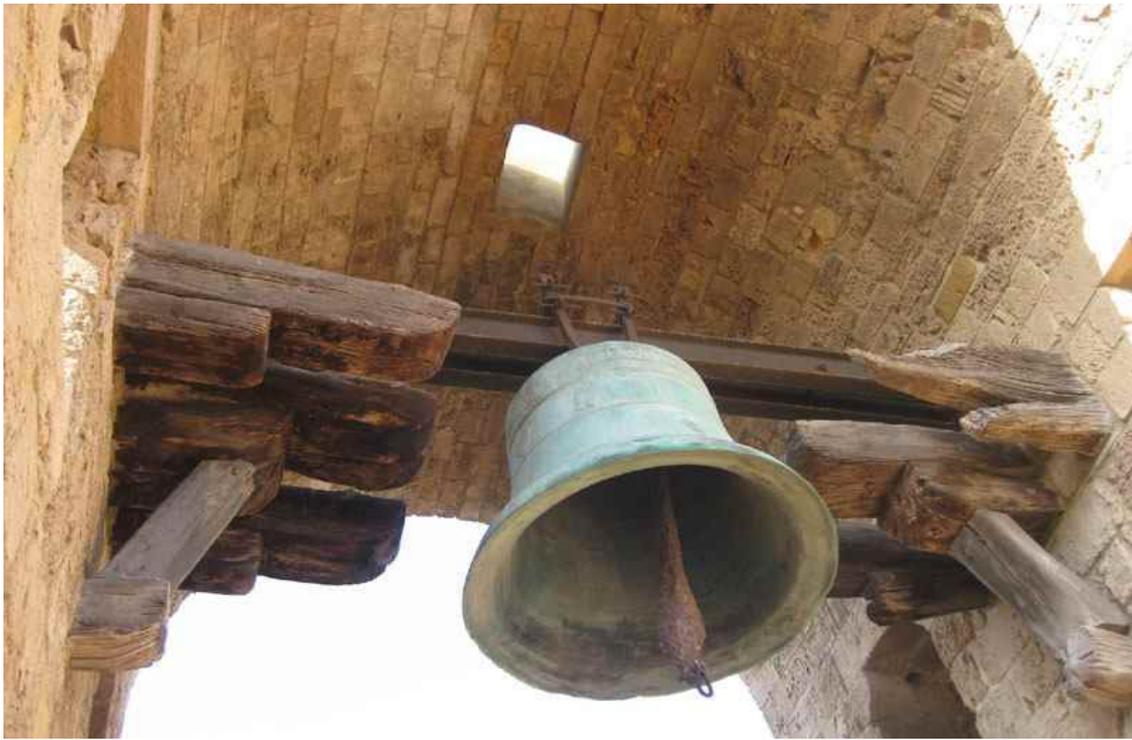
*Mensole in legno alla base della campana della torretta*

Si prevede il trattamento di manutenzione delle mensole in legno sotto la campana che non hanno più funzione strutturale ma che di fatto sono parte integrante del monumento. Trattamento da fare con prodotti a base d'acqua per ovviare alla perdita di lignina causata da raggi UV ed agenti atmosferici ed all'attacco da insetti xilofagi.
