ANALISI DEL DEGRADO

COMUNE DI ORISTANO

"Riqualificazione parco e villa Eleonora d'Arborea e sistemazione viabilità di accesso (Vico Il Volta)"

PROGETTO ESECUTIVO

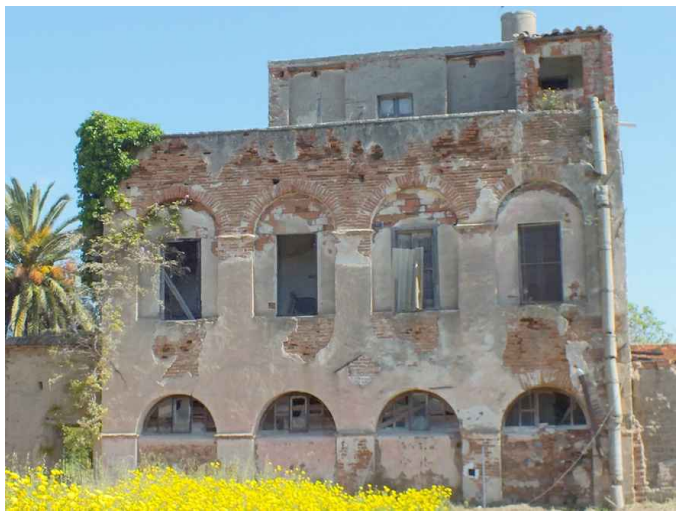
Mancanza di materiale, caduta di intonaco e in alcuni casi dei laterali del paramento murario nel prospetto sud-ovest

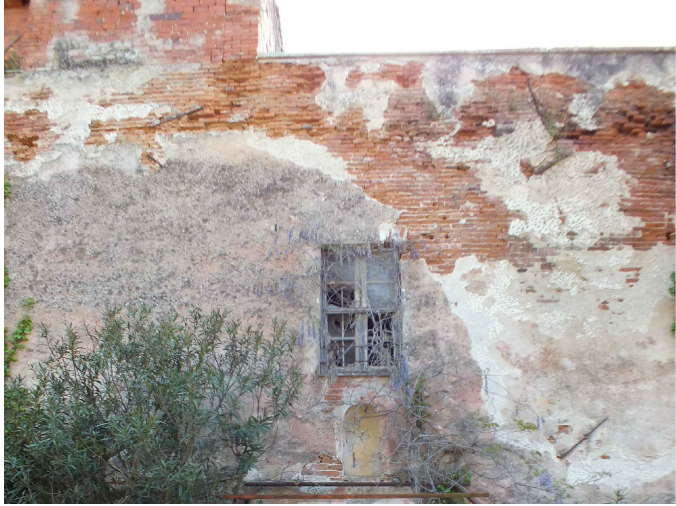
Mancanza di materiale, caduta di intonaco e in alcuni casi dei laterali del paramento murario nel prospetto principale

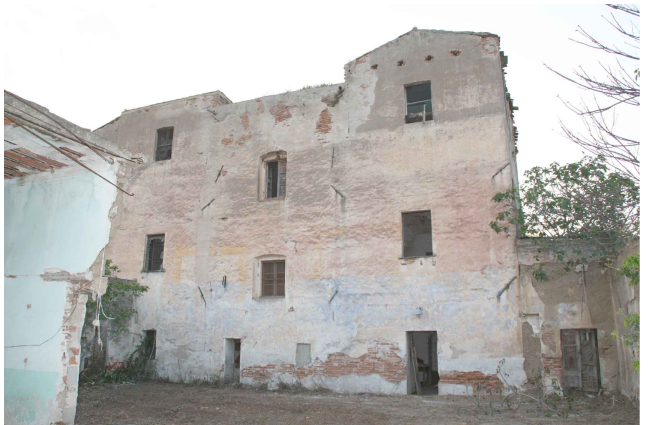
Alterazione cromatica, patina biologica, mancanza di materiale

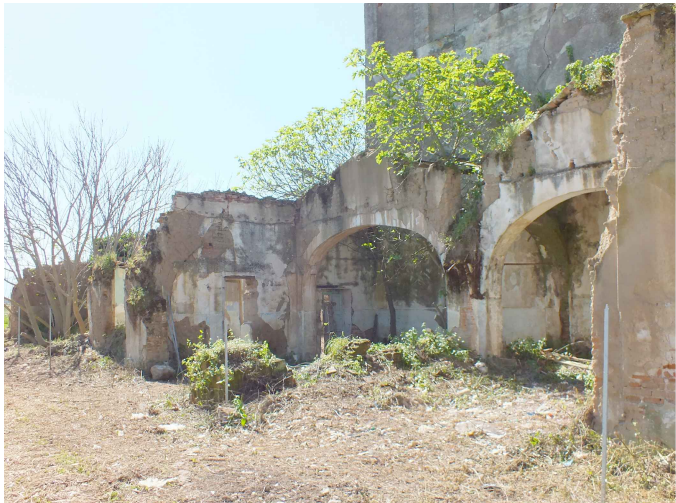
Prospetto nord-est, degrado diffuso

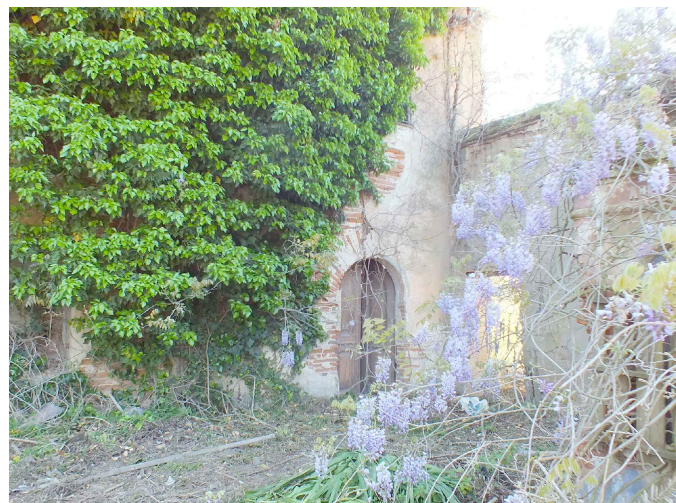
1\_ Vegetazione rampicante sul prospetto principale

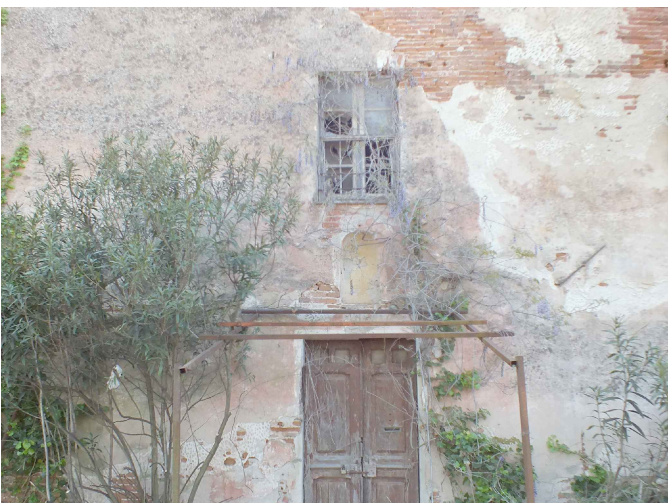
2\_ Caduta di intonaco e alterazione cromatica

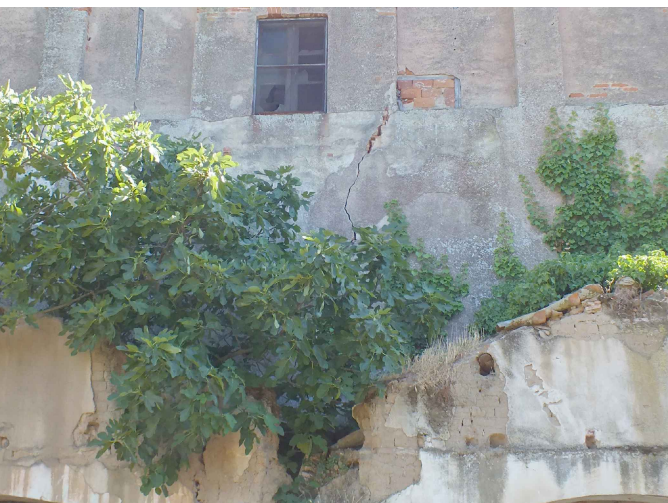
3\_ Presenza di vegetazione infestante all'interno del corpo delle scuderie

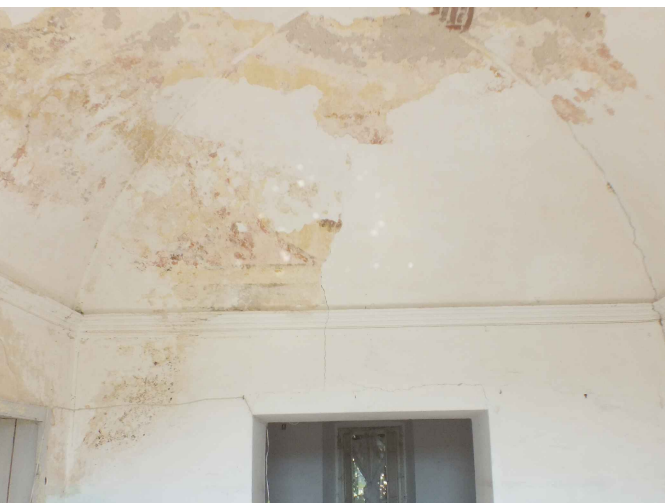
4\_ Distacco della tinteggiatura dallo strato di finitura infiltrazioni. Fessurazioni

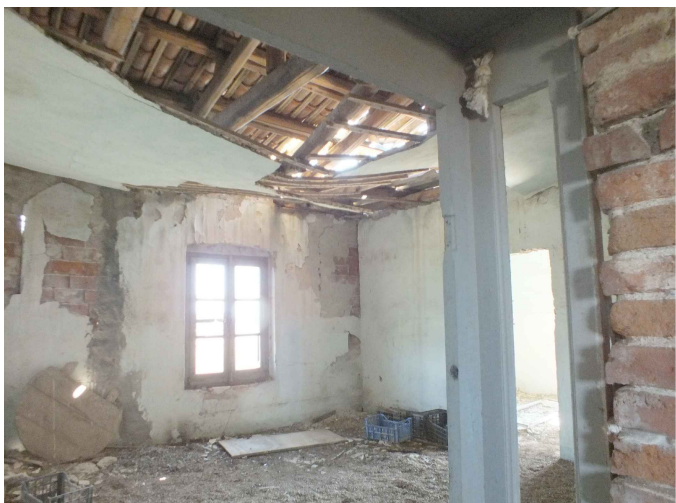
5\_ Crollo di controsoffitto e copertura, degrado diffuso

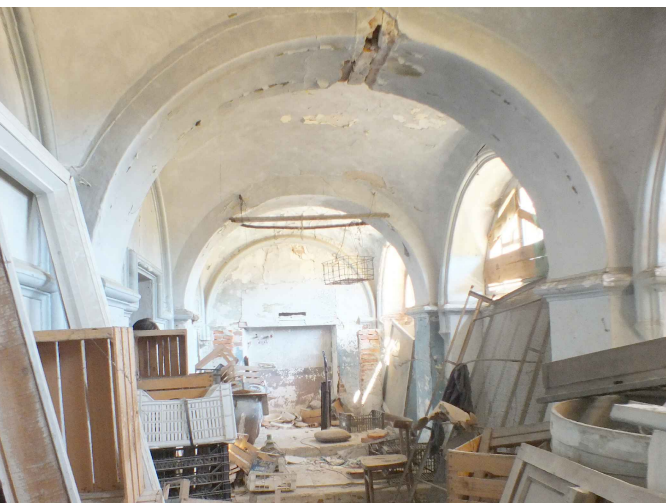
6\_ Distacco della tinteggiatura presente in strati sovrapposti, lesioni diffuse sul paramento

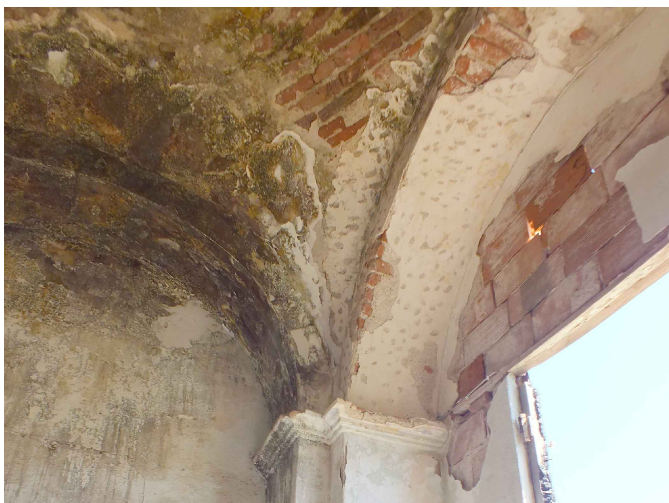
7\_ Patina biologica, caduta di intonaco, degrado diffuso

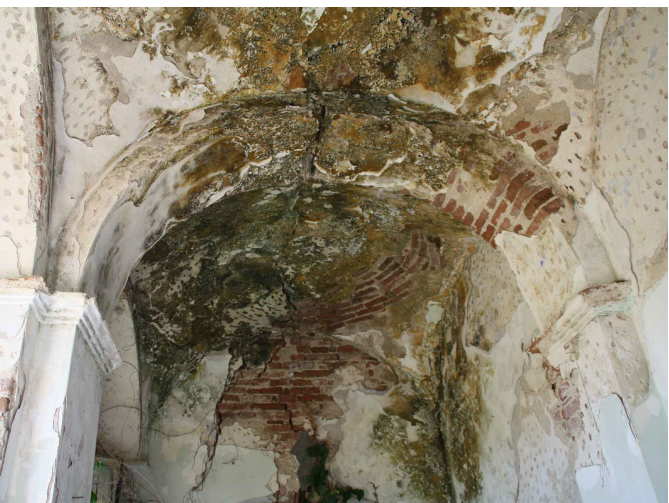
8\_ Lesioni diffuse, infiltrazioni, patina biologica, caduta di intonaco

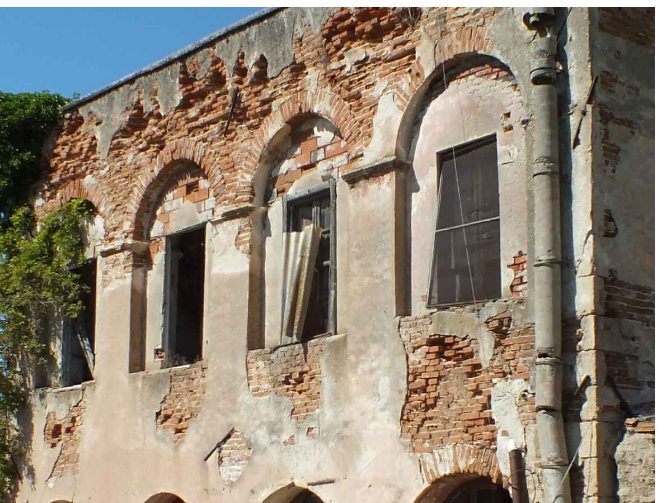
9\_ Presenza di elementi in cemento armato

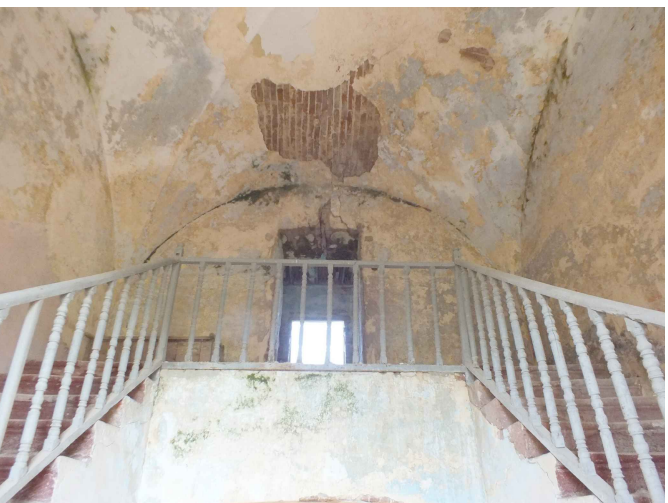
10\_ Volta vano scala, alterazione cromatica, infiltrazioni, patina biologica, perdita materiali, lesioni
