COMUNE DI ORISTANO

Manutenzione straordinaria della strada  
comunale della borgata di Tiria (OR),  
poderi ex Etfas dal n. 22 al n. 35.

RELAZIONE GENERALE E TECNICA

### **PROGETTO DEFINITIVO**

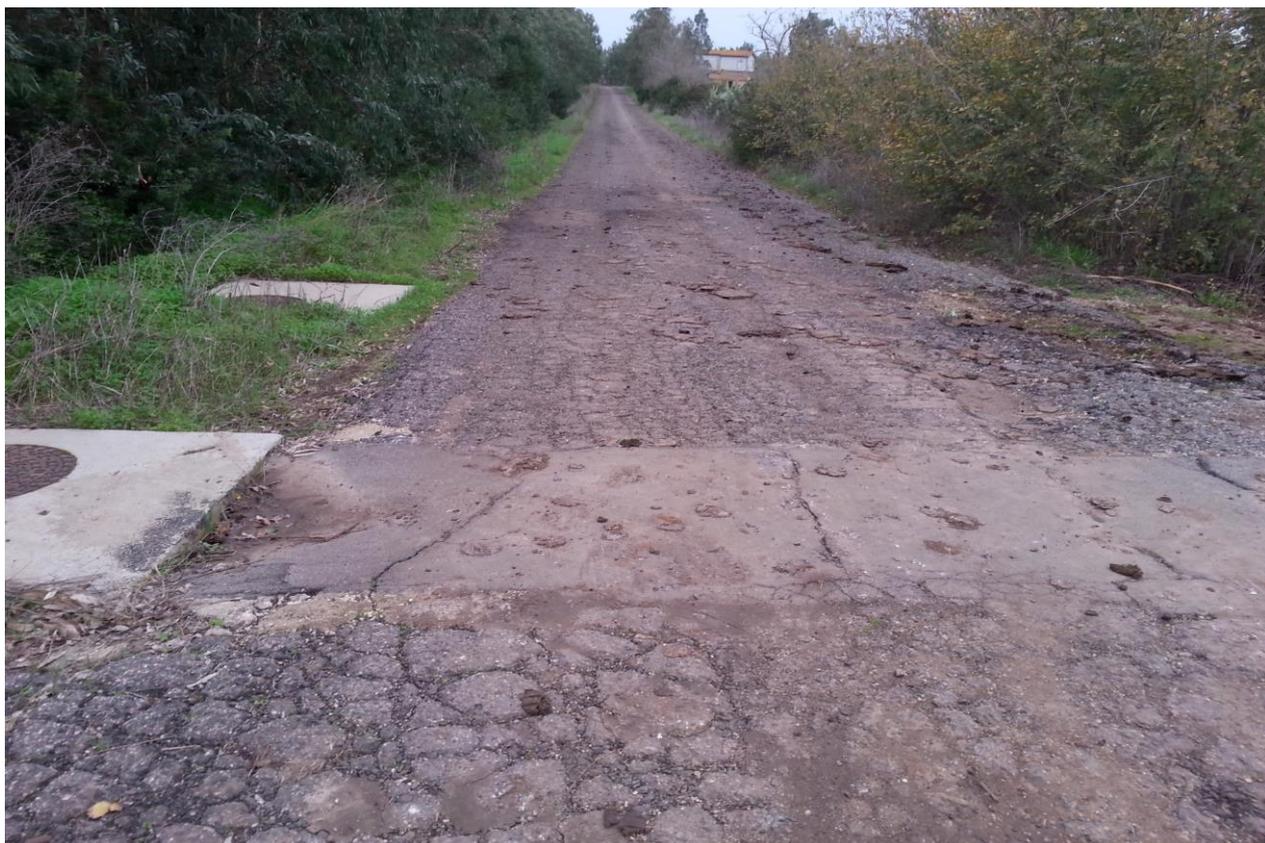
Dopo tale periodo la tratta stradale non ha ricevuto interventi manutentori importanti, per cui la situazione si è evoluta nella situazione attuale,

La struttura dell'opera, risulta costituita da un manto di conglomerato bituminoso di sei (6) cm., posato sopra un sottofondo in terra battuta e comunque materiale di scarsa portanza che, col tempo, ha evidenziato le tipiche lesioni dovute all'assestamento, quali avvallamenti e fessurazioni nelle zone di maggiore transito, che hanno minato la stabilità della struttura e compromesso la impermeabilità del rivestimento stradale.

La strada attualmente si presenta in gran parte dissestata, con il conglomerato bituminoso estremamente fratturato che, in caso di eventi piovosi, consente alle acque meteoriche di filtrare liberamente attraverso il rivestimento, riducendo la percorribilità e compromettendo ulteriormente il terreno sottostante.

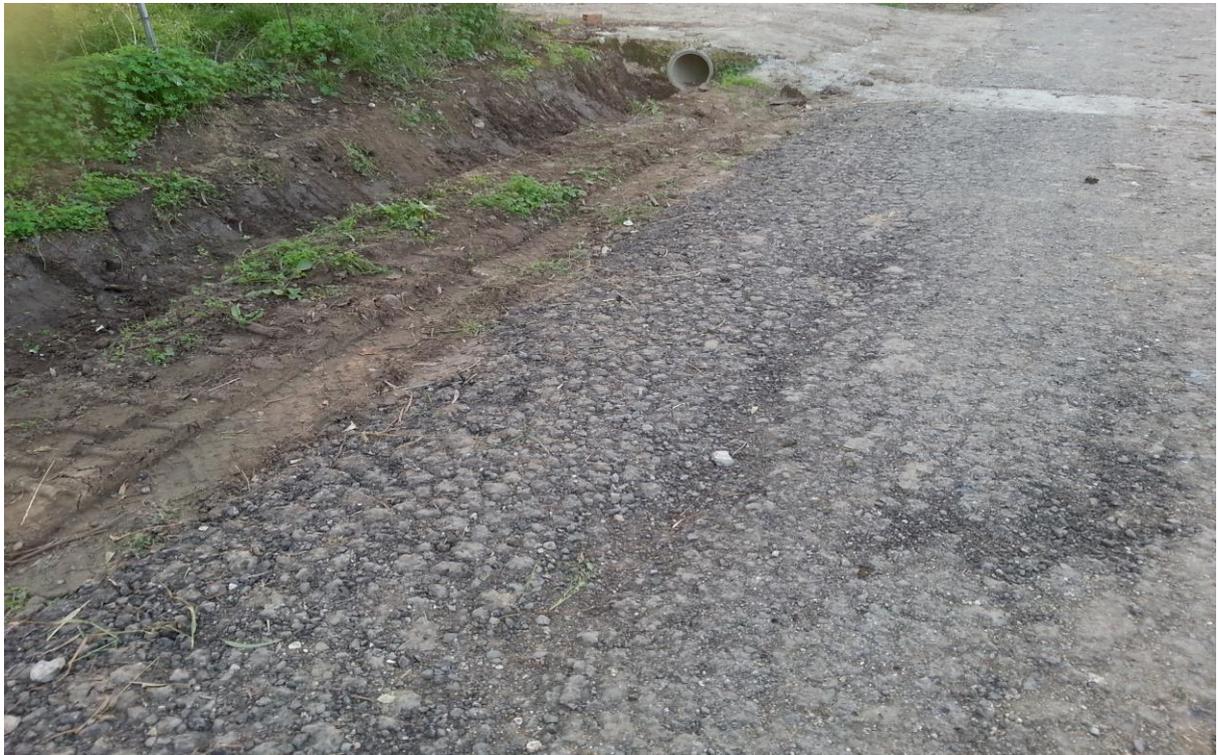
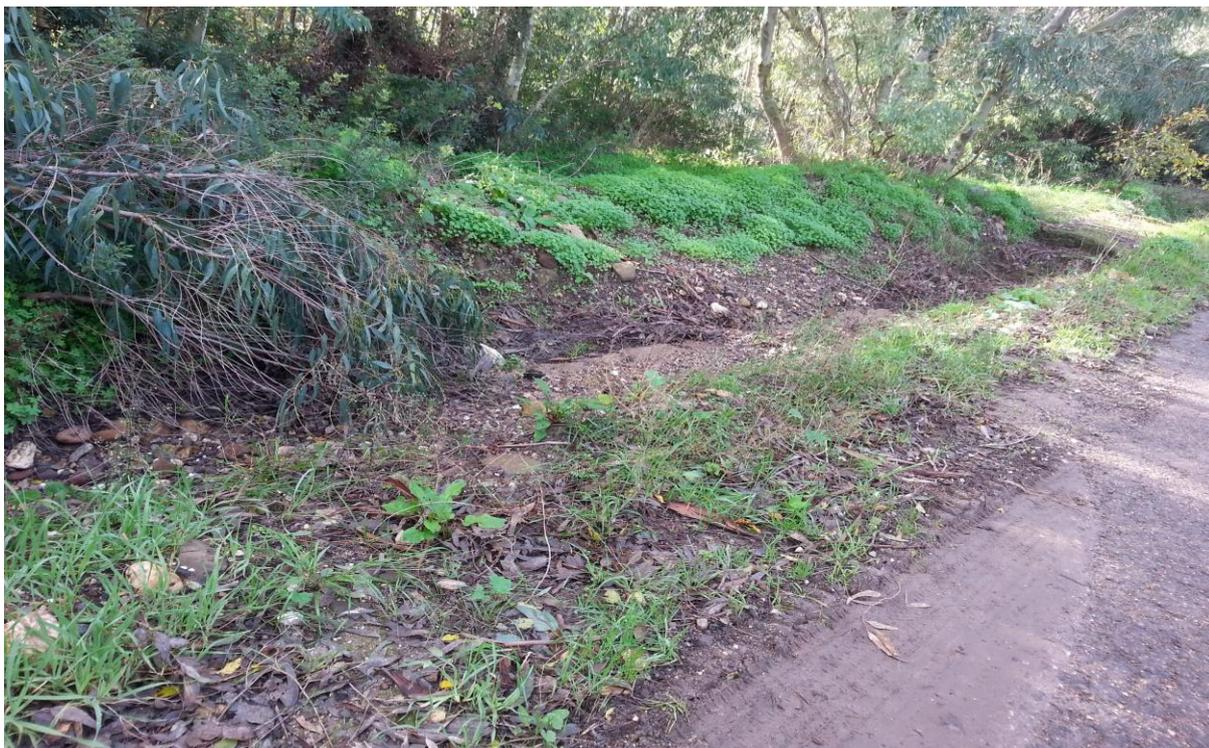
Le aree pertinenziali della strada, evidenziano la crescita spontanea di vegetazione di varia natura, quali i lentischi, eucalipti e olmi, derivanti in parte dai frangiventi laterali, che ha contribuito col tempo, al progressivo intasamento dei fossi di guardia.

La presenza di accumulo di materiale vegetale e terra nelle fasce laterali, favorisce gli allagamenti e lo scorrimento delle acque piovane sulla sovrastruttura stradale con tutti i conseguenti effetti, alimentando la situazione di degrado sopra richiamata.

A causa della situazione sopra esposta, che ha determinato, anche fenomeni di erosione delle banchine laterali, si rende imprescindibile un deciso intervento di manutenzione straordinaria che ripristini le normali condizioni di sicurezza e transitabilità.

L'intervento in progetto, si propone di ricostruire una ossatura stradale in grado di garantire la normale percorribilità in sicurezza, in relazione alla tipologia di traffico pesante presente nella zona, e operare un intervento di pulizia e sistemazione delle fasce laterali di pertinenza, per ridare piena funzionalità anche a queste ultime, con riferimento alla gestione anche futura della strada, nell'ottica di una maggiore durabilità della stessa.

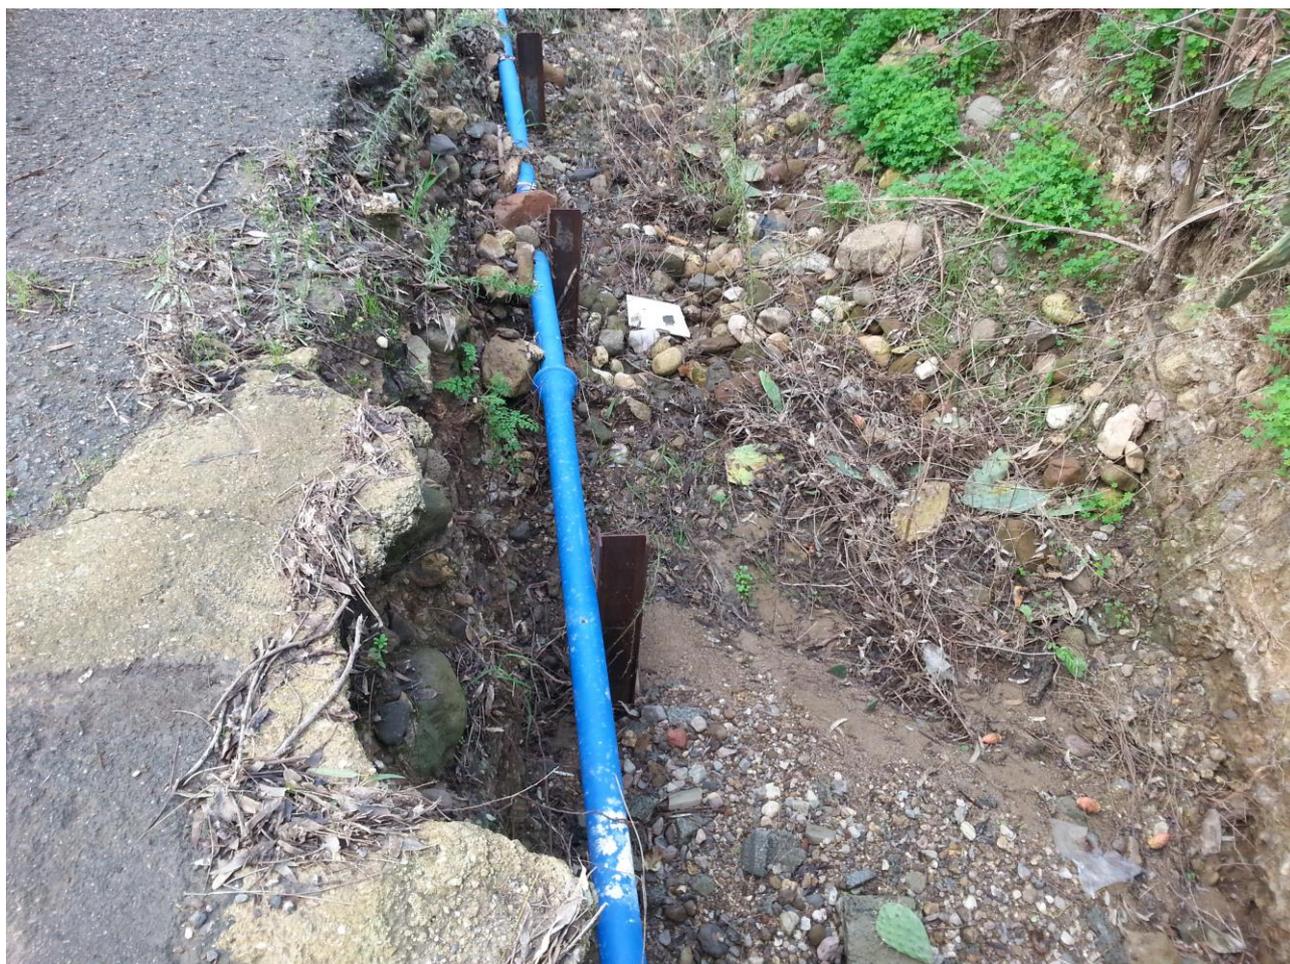
Con riferimento alla tratta compresa tra le progressive 595.00 e 695.00 del profilo, si sono verificati consistenti fenomeni erosivi della fascia laterale in destra, che hanno interessato anche la condotta idrica della borgata, per tale zona, il progetto prevede, uno specifico intervento di messa in sicurezza della tubazione, consolidamento del fosso di guardia e della banchina laterale in terra.

Con riferimento alla zona compresa tra le progressive 595.00 e 695.00 del profilo, in aggiunta alle lavorazioni sopra descritte, si prevede di intervenire in maniera più incisiva per garantire, la messa in sicurezza della condotta idrica, la ricostruzione della banchina laterale in terra e del fosso di guardia della strada.

Si, prevede infatti, la realizzazione di una tubazione di by-pass in polietilene DN 110, per una lunghezza di 150 metri, nel tratto di condotta in ghisa DN 100 interessata dai fenomeni erosivi.

Verrà realizzato un ulteriore scavo per posa di tubazioni, allo scopo di abbassare il piano di posa della condotta. Successivamente si procederà alla nuova posa in opera della tubazione precedentemente rimossa, a una quota inferiore di 0.80 metri rispetto a quella attuale.

A questo punto si potrà procedere alla ricostruzione della banchina e del fosso laterale, mediante riempimento dei vuoti con ciottolame avente pezzatura pari a 200 mm, e alla ricostituzione della fascia laterale mediante la tecnica delle terre rinforzate.
