### SCUOLA MATERNA VIA LANUSEI

**LAVORI DI MANUTENZIONE STRAORDINARIA, MESSA IN SICUREZZA E ADEGUAMENTO ALLE NORME DELL'EDIFICIO SCOLASTICO SITO IN VIA LANUSEI**

**RELAZIONE FOTOGRAFICA**

**RE 03**

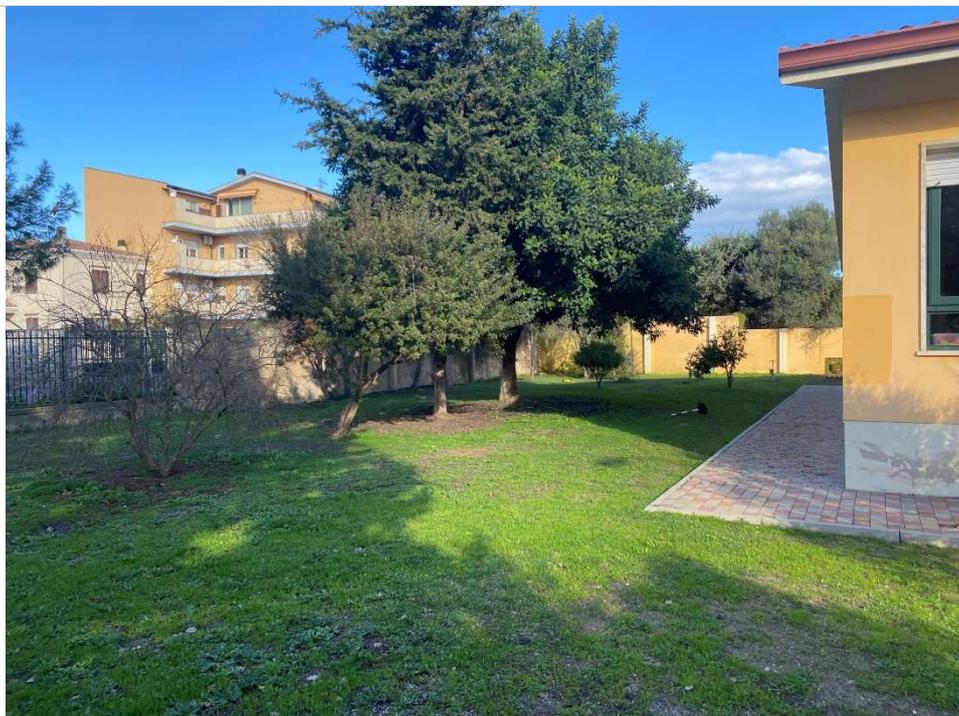
**Foto 19 – Area esterna laterale sinistra – Tratto recinzione oggetto di intervento**

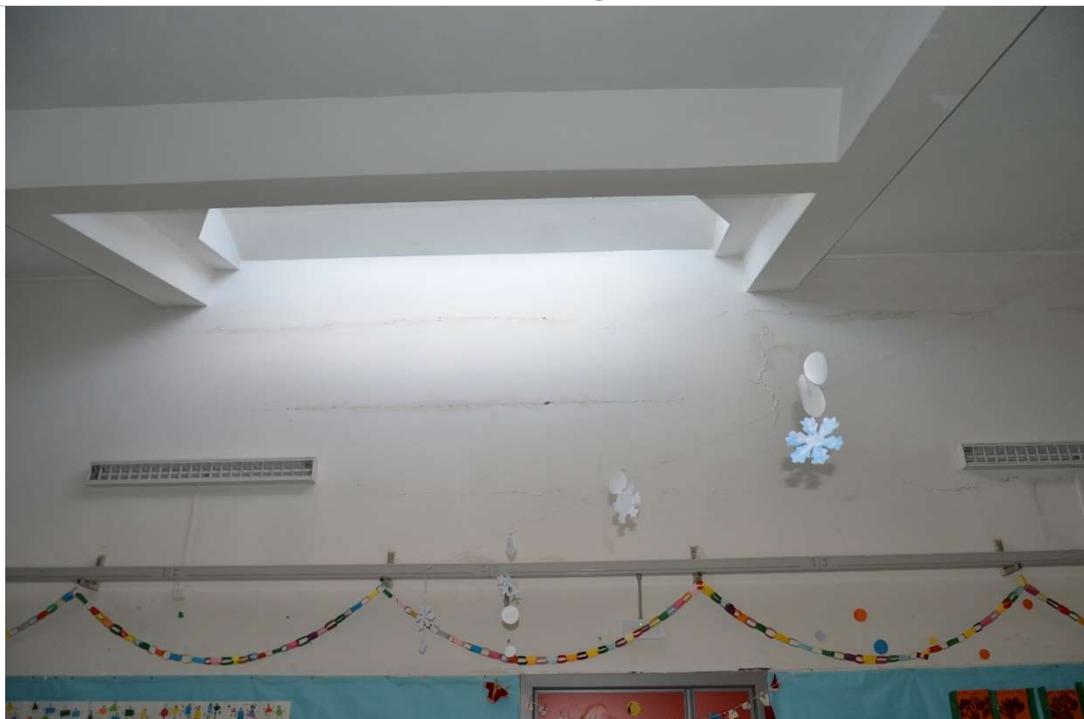
**Foto 21 – Aula gioco 1 – particolare lesioni parete su aule**

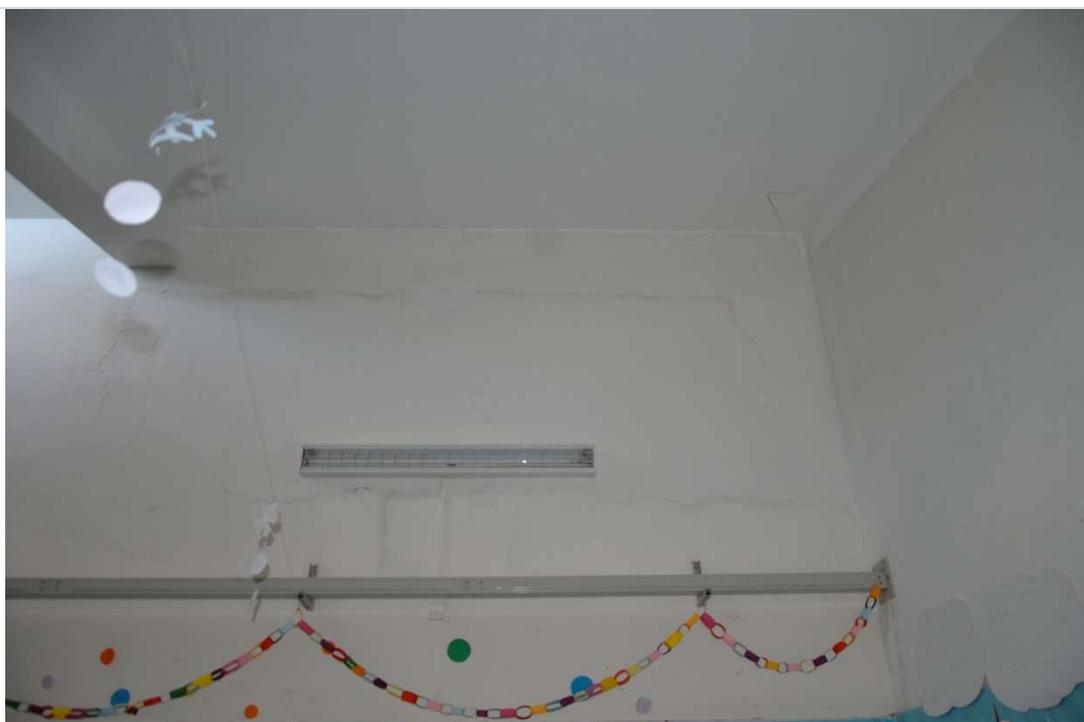
**Foto 22 – Aula gioco 1 – particolare lesioni**

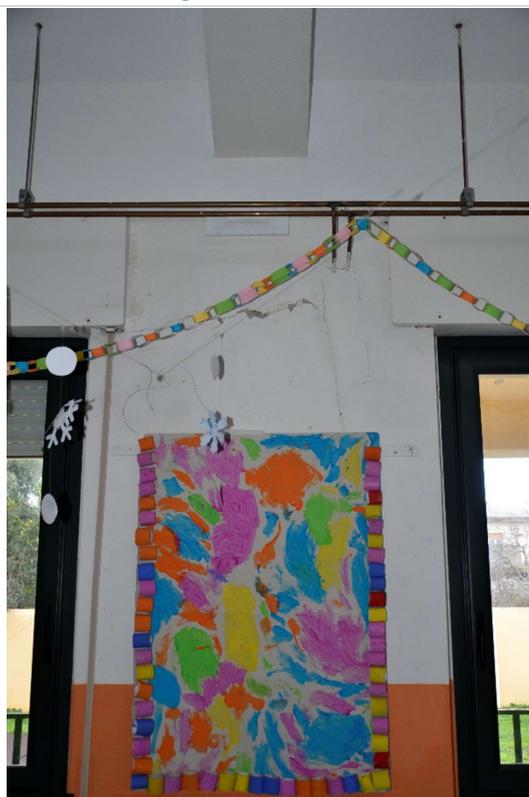
**Foto 23 – Aula gioco 1 – particolare lesioni parete su prospetto posteriore**

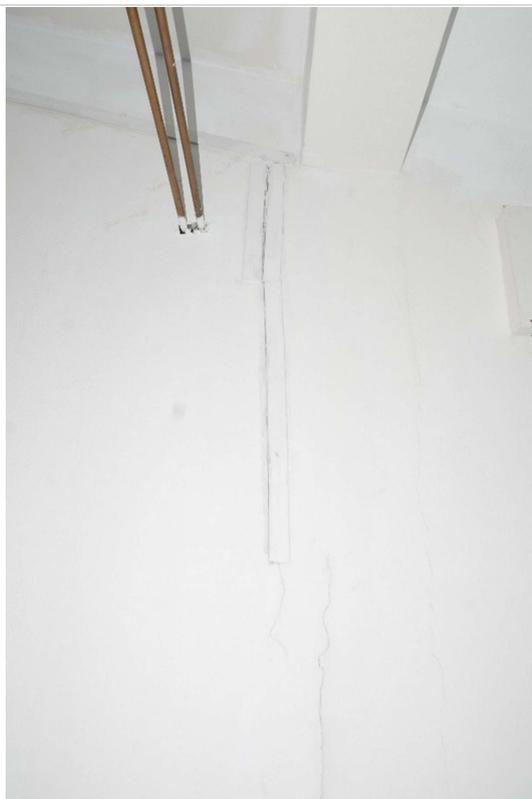
**Foto 24 – Aula mensa 1 – particolare lesioni parete laterale sinistra**

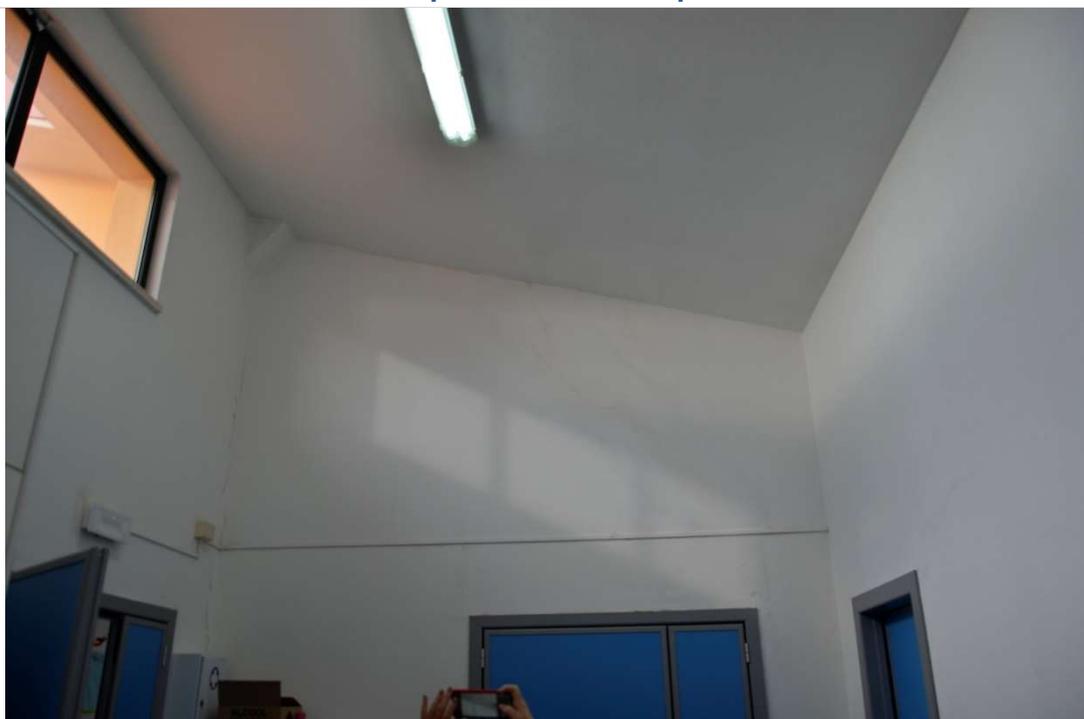
**Foto 25 – Blocco servizi igienici – particolare lesioni parete su mensa**

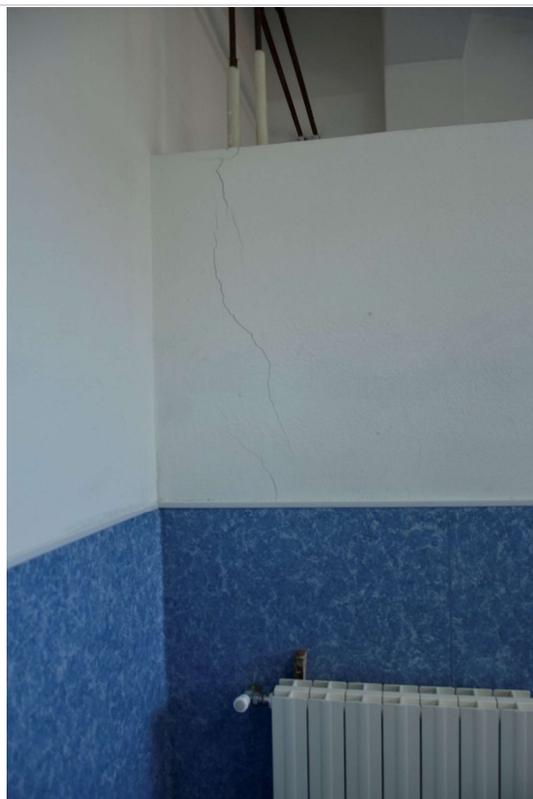
**Foto 26 – Blocco servizi igienici – particolare lesioni parete su mensa**

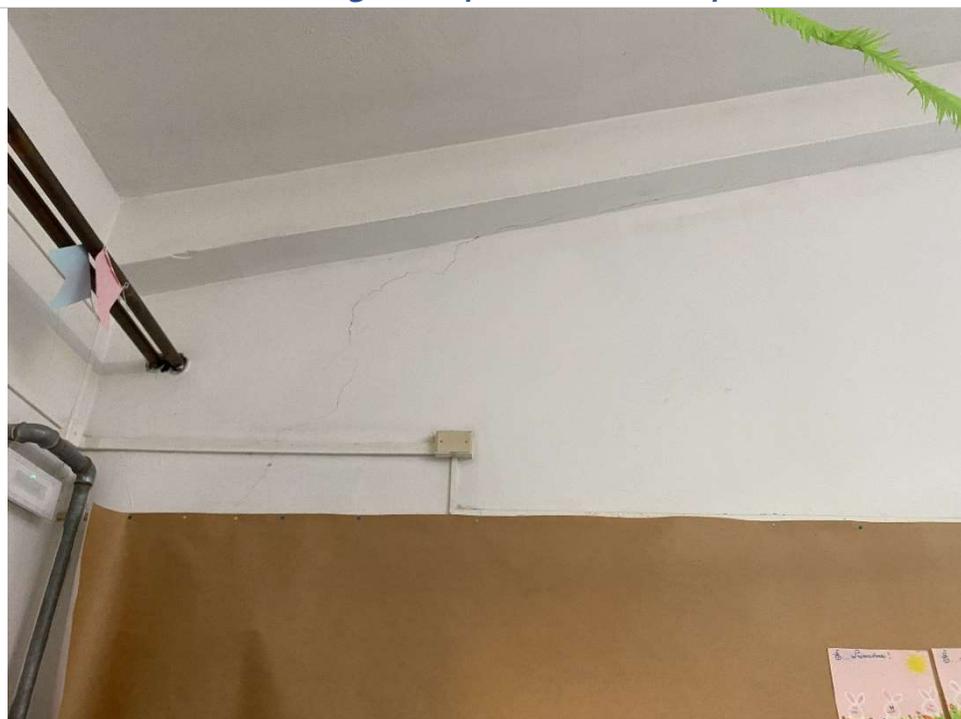
**Foto 27 – Aula gioco 2 – particolare lesioni parete su mensa**

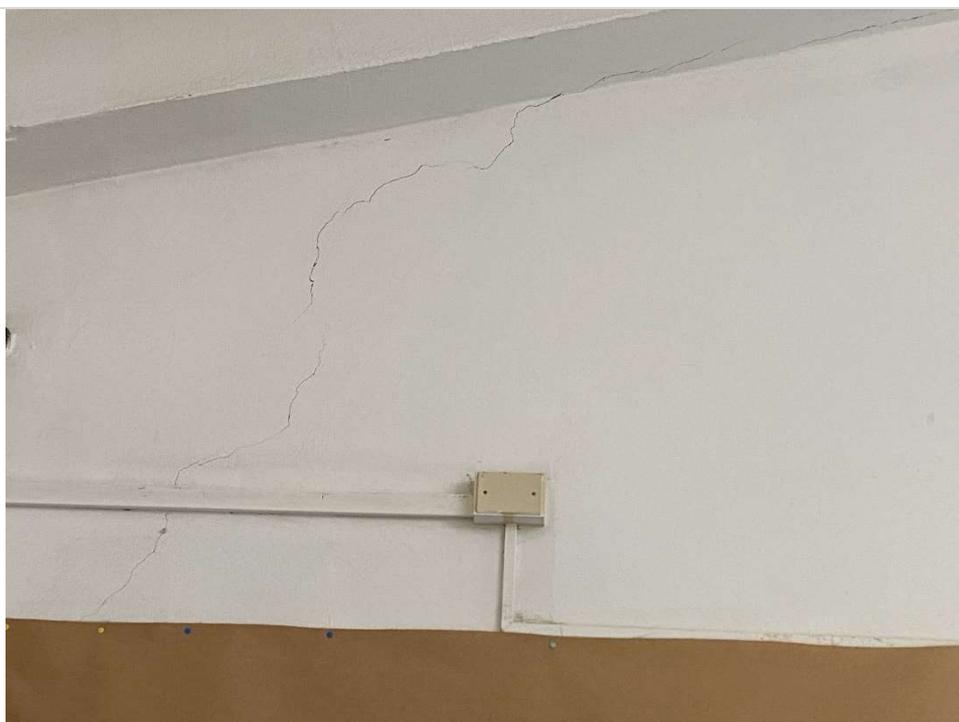
**Foto 28 – Aula gioco 2 – particolare lesioni parete su mensa**

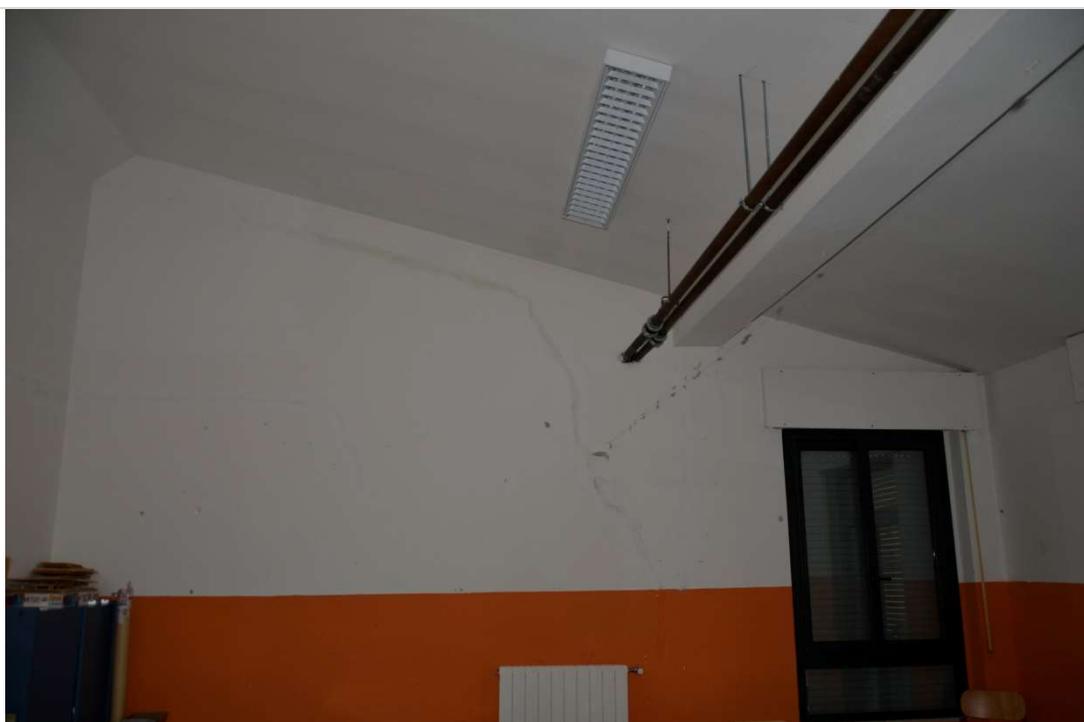
**Foto 30 – Aula mensa 2 – particolare lesioni parete laterale sinistra**

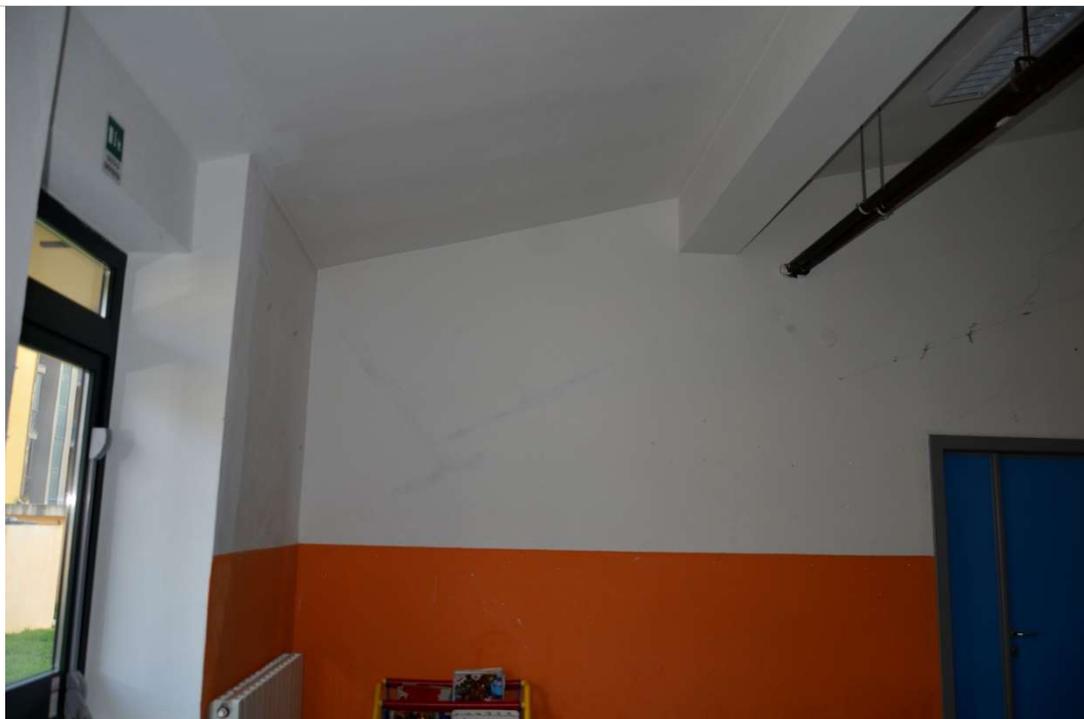
**Foto 31 – Aula mensa 2 – particolare lesioni parete laterale destra**

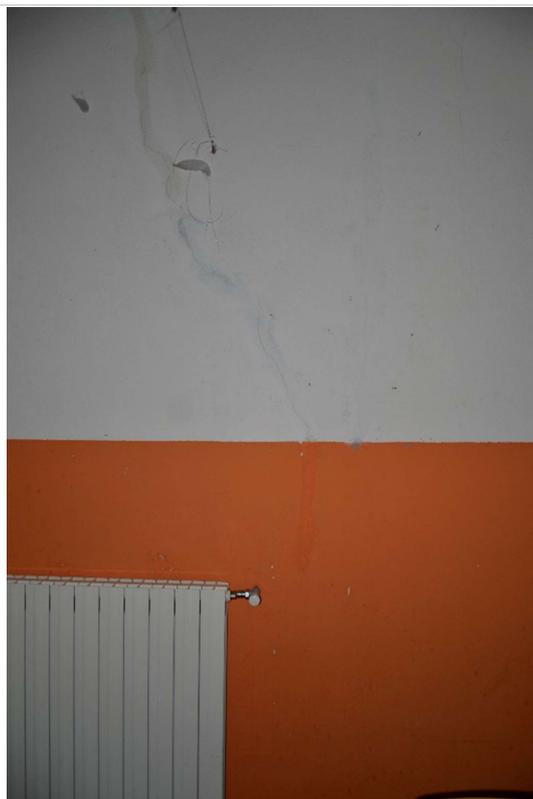
**Foto 32 – Aula mensa 2 – particolare lesioni parete laterale sinistra**

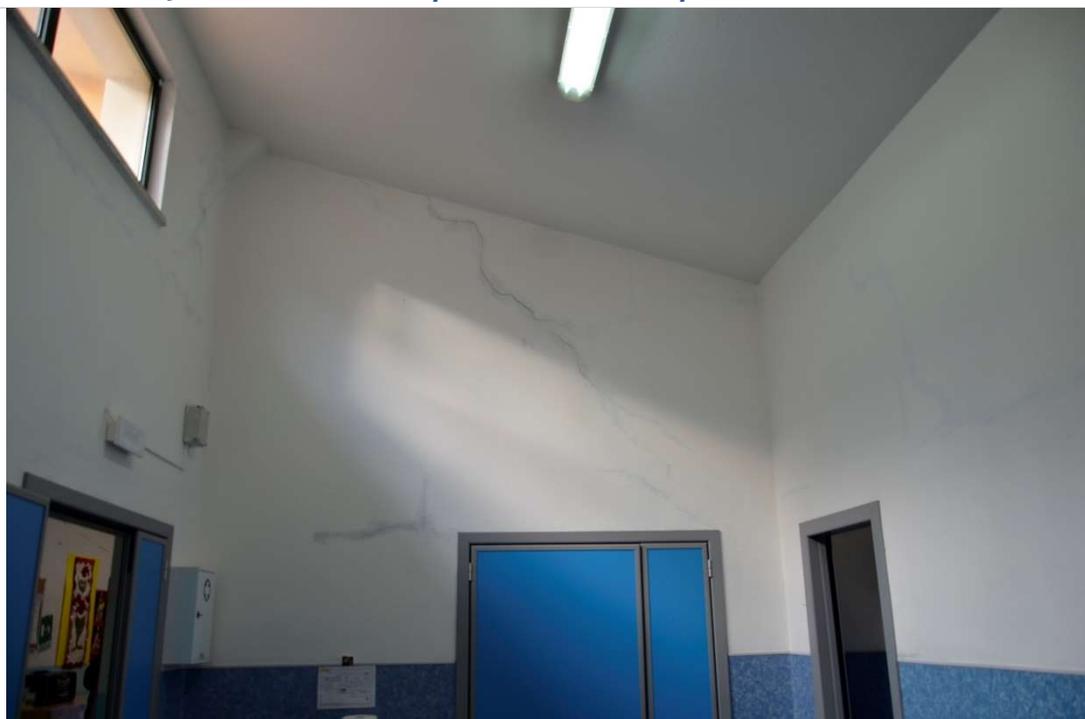
**Foto 33 – Blocco servizi igienici – particolare lesioni parete su mensa**

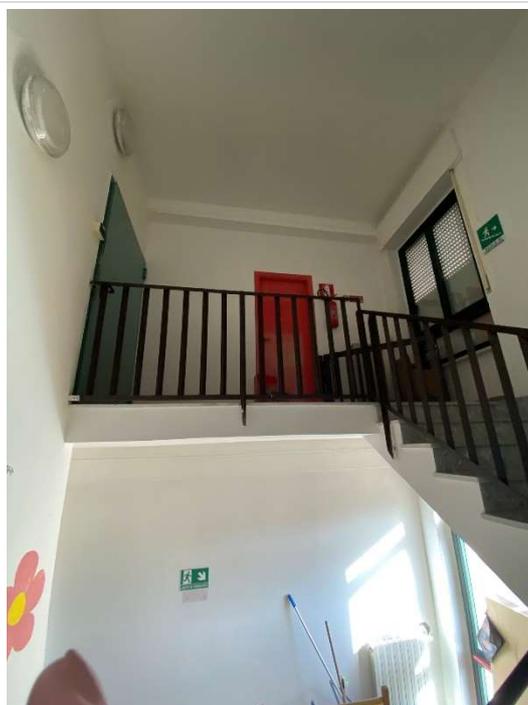
**Foto 43 – Vano scala – Infisso da sostituire per apertura di aerazione**
