Progetto: COMPLETAMENTO LUDOTECA "TORANGIUS"
D.P.C.M. 17 luglio 2020 - Infrastrutture sociali - "Decreto Sud"

Elaborato: PROGETTO DI FATTIBILITA' TECNICA ED ECONOMICA

Allegato: **1** Relazione tecnica illustrativa

RELAZIONE TECNICA ILLUSTRATIVA

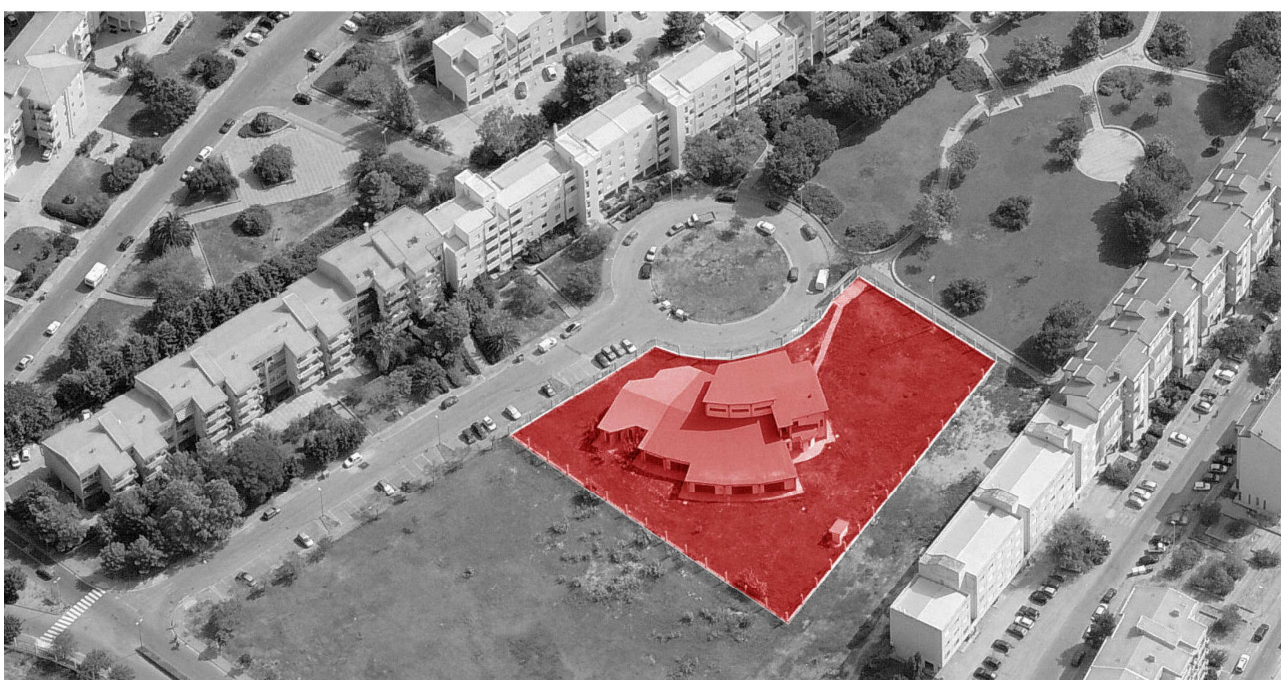
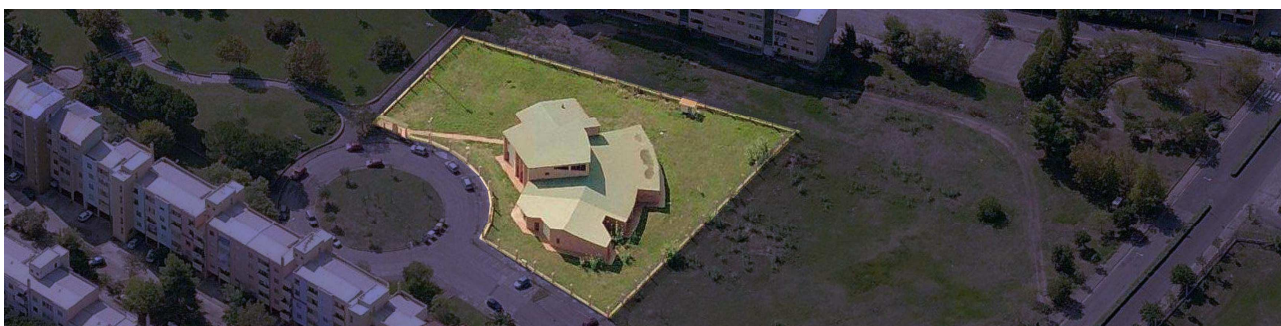
Il Centro d'Aggregazione Sociale – Ludoteca è stato chiuso nel 2017 a causa dei gravi problemi dovuti alle infiltrazioni di acqua piovana dovute alle pendenze inadeguate della copertura di una sala del piano terra ed al distaccamento di ampie porzioni del manto sintetico in pvc che riveste l'intera copertura dell'edificio.

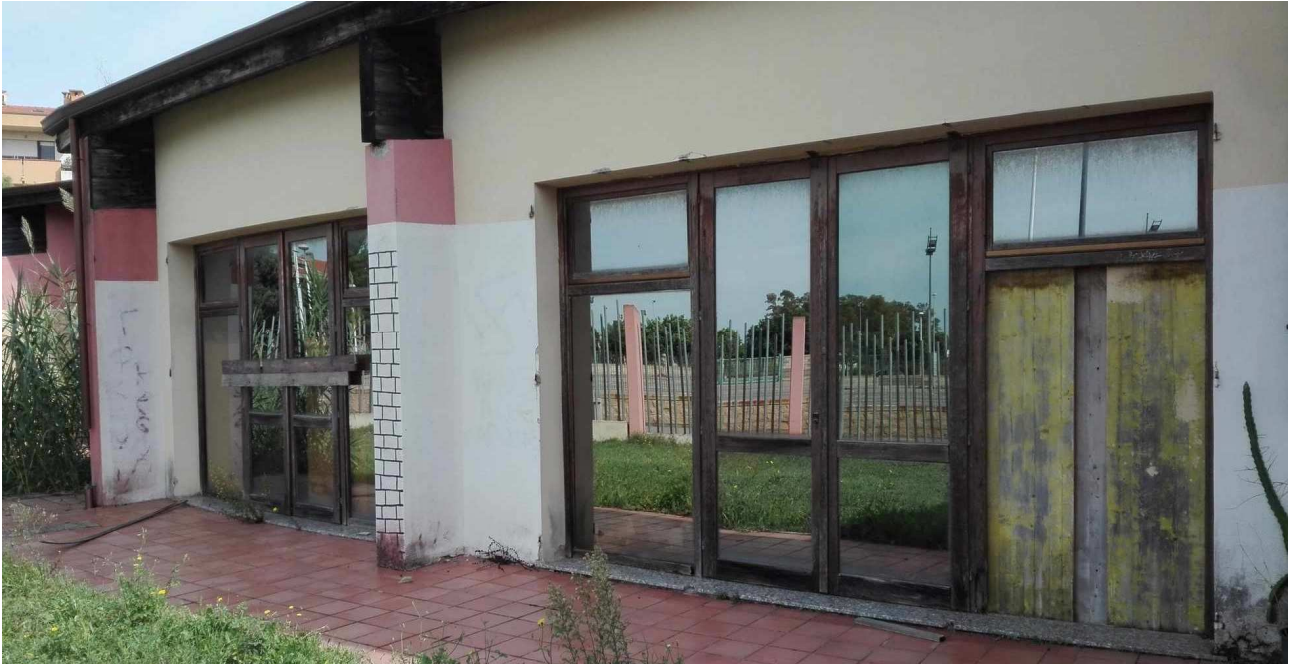
Allo stato attuale l'edificio presenta infissi in legno di conifera con vetro singolo, inadeguati rispetto alle attuali normative sul risparmio energetico e sulla sicurezza. Gli infissi del piano terra e, principalmente quelli rivolti ad ovest, sono estremamente degradati a causa della mancata manutenzione e dell'esposizione alle intemperie.

Gli infissi esterni della sala polivalente sono stati sostituiti da infissi in alluminio con telaio senza taglio termico e con vetro singolo, pertanto inadeguati alle esigenze termiche e di sicurezza.

- Rifacimento previa demolizione e rimozione di parte della pavimentazione esistente in pvc, con una nuova tipo linoleum dello spessore di 3,2 mm;
- Rifacimento di parte di intonaco ammalorato e della relativa tinteggiatura;
- Rimozione di parte degli infissi esistenti e sostituzione con dei nuovi in alluminio a taglio termico completo di vetro camera tipo 55.4/15 argon /33.1.

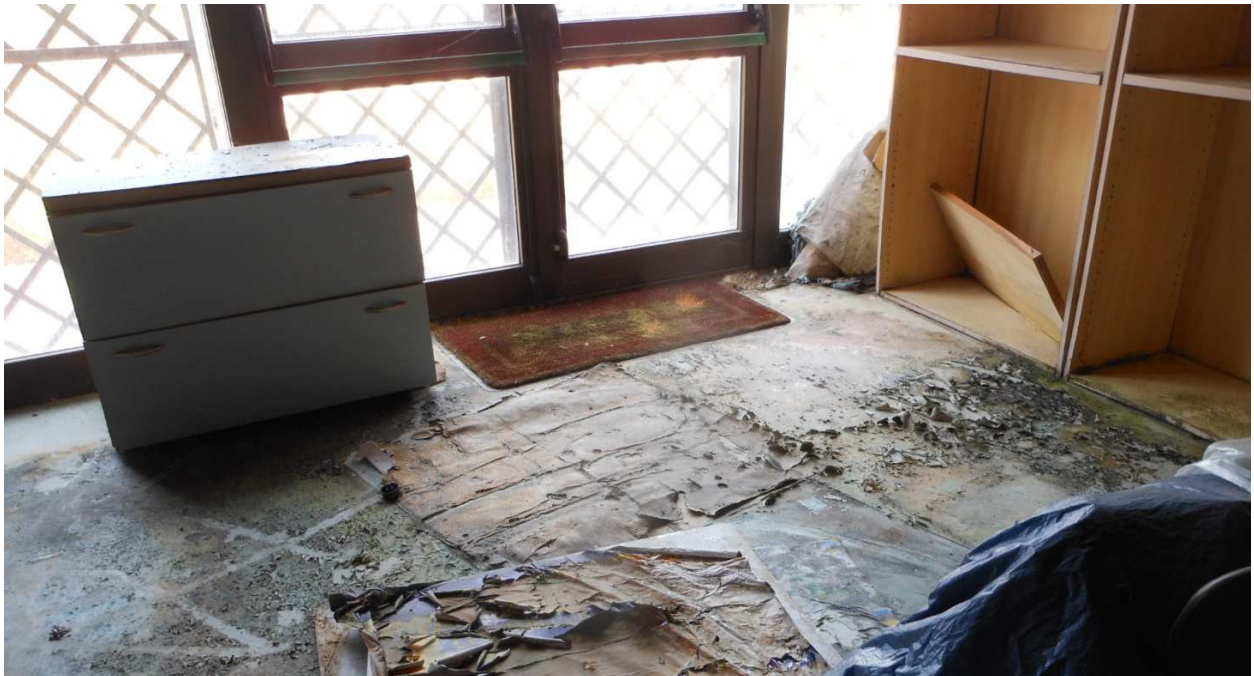
La pavimentazione in pvc della sala polifunzionale al piano terra è compromessa dagli allagamenti dovuti alle infiltrazioni dalla copertura, mentre quella della sala per attività per ragazzi presenta dei distacchi puntuali.
