Progetto: COMPLETAMENTO LUDOTECA "TORANGIUS"  
D.P.C.M. 17 luglio 2020 - Infrastrutture sociali - "Decreto Sud"

Elaborato: PROGETTO DEFINITIVO-ESECUTIVO

Allegato: **1** Relazione tecnica illustrativa

# RELAZIONE TECNICA ILLUSTRATIVA

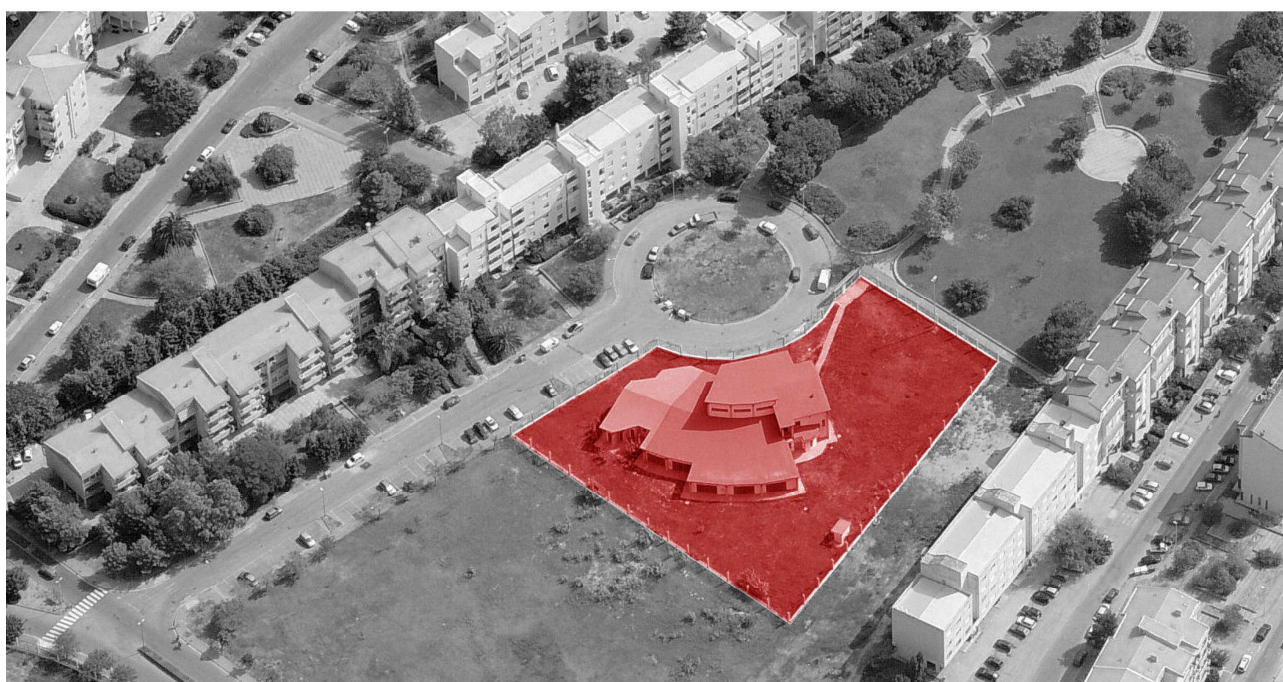
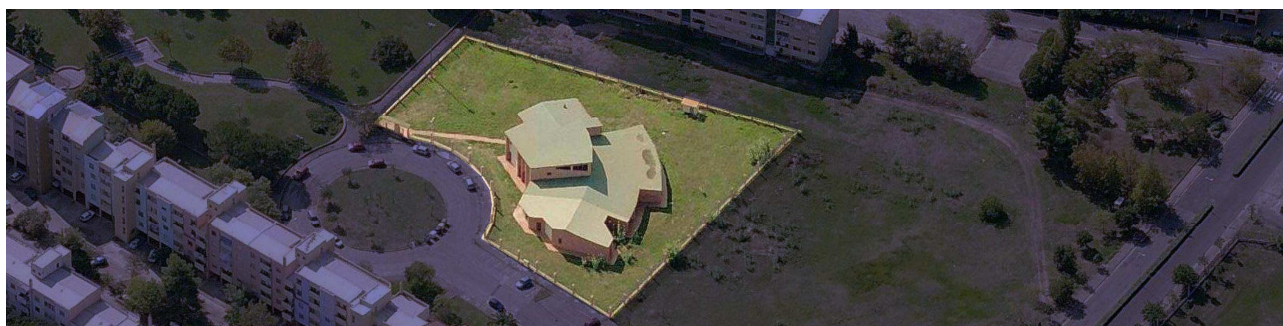
Il Centro d'Aggregazione Sociale – Ludoteca è stato chiuso nel 2017 a causa dei gravi problemi dovuti alle infiltrazioni di acqua piovana dovute alle pendenze inadeguate della copertura di una sala del piano terra ed al distaccamento di ampie porzioni del manto sintetico in pvc che riveste l'intera copertura dell'edificio.

- Il rifacimento del manto di copertura, previa sistemazione strutturale di alcune travi in legno, con la sostituzione dell'attuale strato di protezione in pvc, ormai irrimediabilmente danneggiato, con l'inserimento un nuovo l'intero pacchetto di copertura in grado di rispondere a un miglior isolamento termo-acustico;
- Rivisitazione integrale del sistema di raccolta delle acque meteoriche con nuove gronde e pluviali.

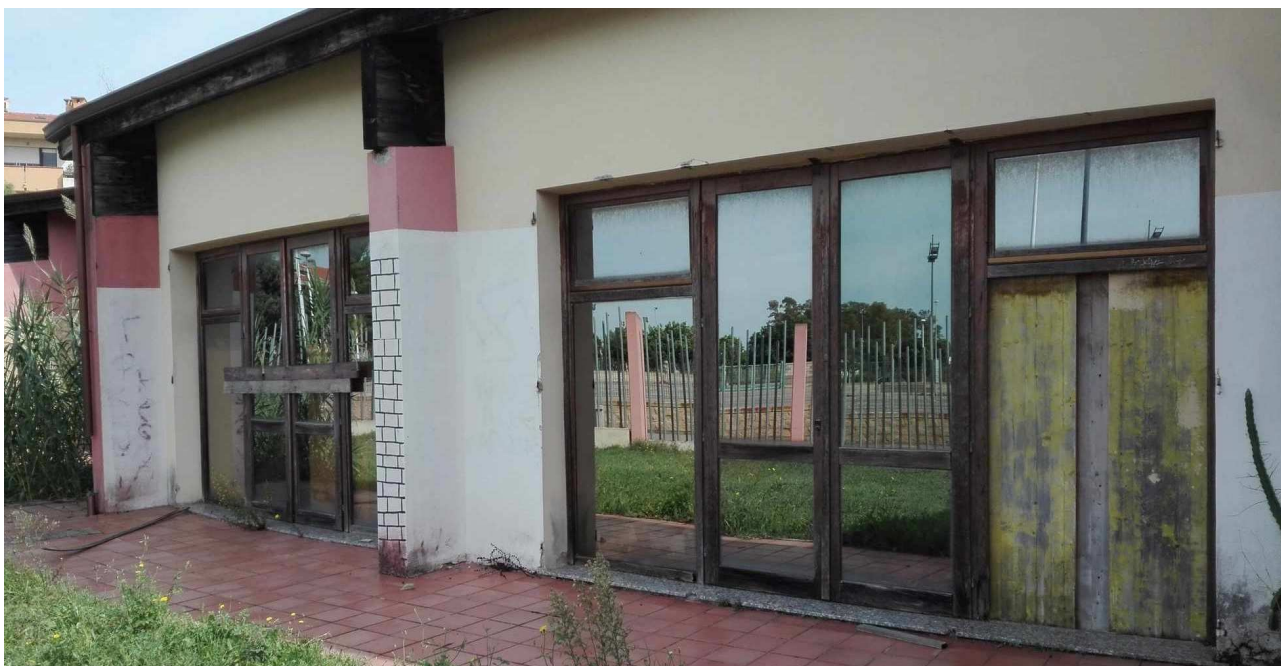
Allo stato attuale l'edificio presenta infissi in legno di conifera con vetro singolo, inadeguati rispetto alle attuali normative sul risparmio energetico e sulla sicurezza. Gli infissi del piano terra e, principalmente quelli rivolti ad ovest, sono estremamente degradati a causa della mancata manutenzione e dell'esposizione alle intemperie.

Gli infissi esterni della sala polivalente sono stati sostituiti da infissi in alluminio con telaio senza taglio termico e con vetro singolo, pertanto inadeguati alle esigenze termiche e di sicurezza.

- Rifacimento previa demolizione e rimozione di parte della pavimentazione esistente in pvc, con una nuova tipo linoleum dello spessore di 3,2 mm;
- Rifacimento di parte di intonaco ammalorato e della relativa tinteggiatura;
- Rimozione di parte degli infissi esistenti e sostituzione con dei nuovi in alluminio a taglio termico completo di vetro camera tipo 55.4/15 argon /33.1.

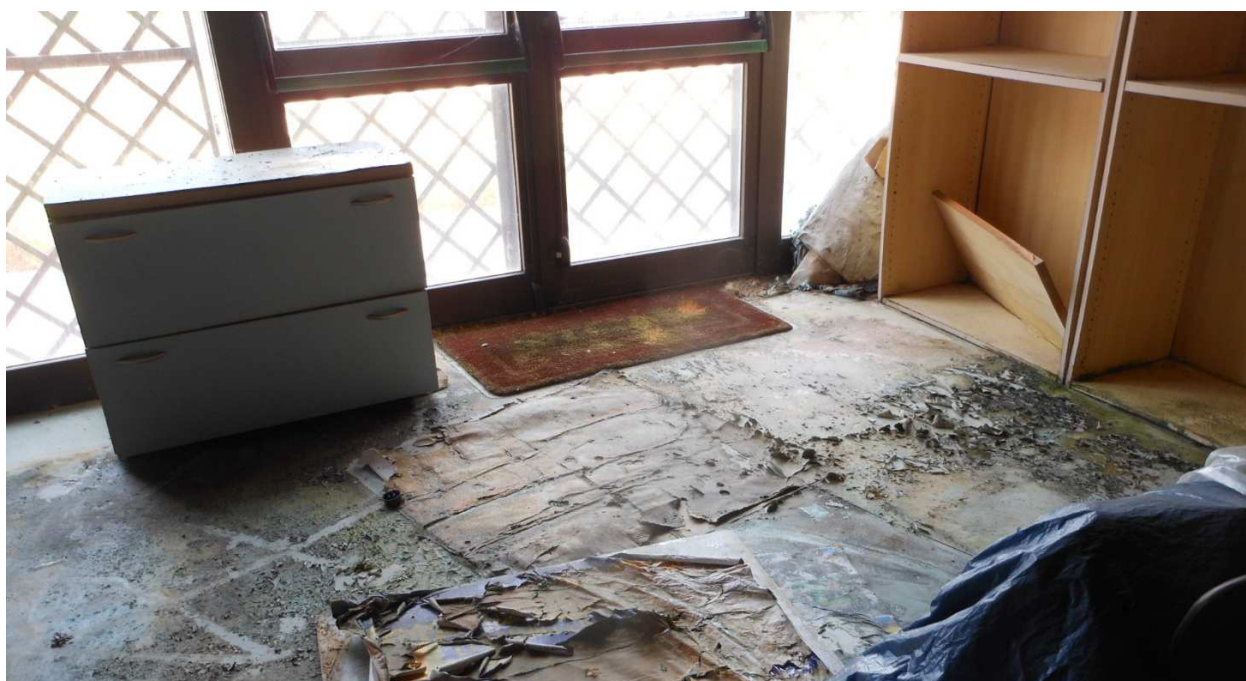
La pavimentazione in pvc della sala polifunzionale al piano terra è compromessa dagli allagamenti dovuti alle infiltrazioni dalla copertura, mentre quella della sala per attività per ragazzi presenta dei distacchi puntuali.
