Manutenzione straordinaria della strada comunale della borgata di Tiria (OR), poderi ex Etfas dal n. 22 al n. 35

All.	RELAZIONE GEOTECNICA
------	----------------------

Progetto Definitivo

All. A/4 - Relazione Geotecnica

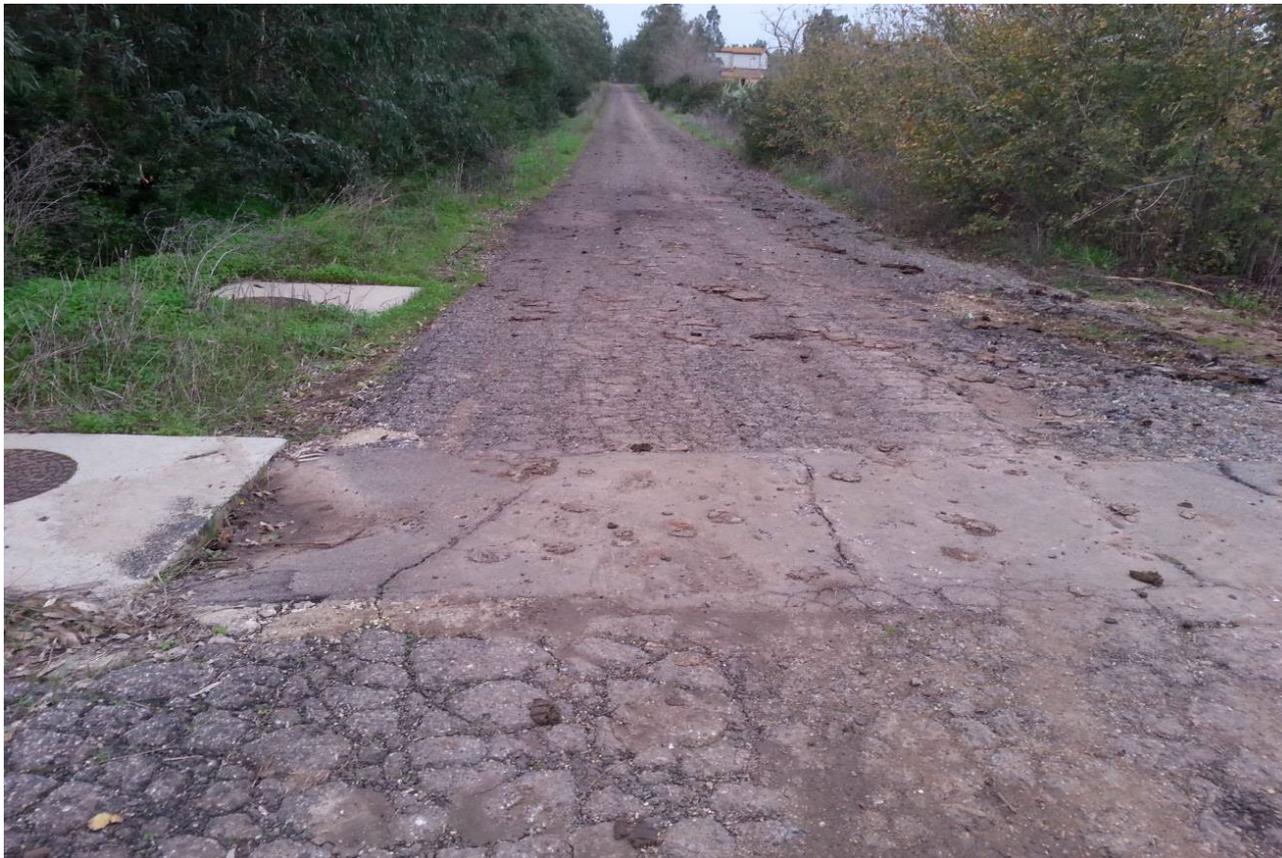
Inizialmente la strada è stata realizzata in terra battuta, la costruzione della pavimentazione in conglomerato bituminoso è avvenuta solo successivamente, presumibilmente nella seconda metà degli anni 80. Dopo tale periodo la tratta stradale non ha ricevuto interventi manutentori importanti, per cui la situazione si è evoluta nella situazione attuale,

Così come rilevato in sede di sopralluogo, la strada presenta una carreggiata avente una larghezza pari a m. 5.20 e realizzata in conglomerato bituminoso, banchine in terra e fossi di guardia laterali aventi larghezza di circa 1.50 m. La struttura dell'opera, risulta costituita da un manto di conglomerato bituminoso di sei (6) cm, posato sopra un sottofondo in terra battuta e comunque materiale di scarsa portanza che, col tempo, ha evidenziato le tipiche lesioni dovute all'assestamento, quali avvallamenti e fessurazioni nelle zone di maggiore transito, che hanno minato la stabilità della struttura e compromesso la impermeabilità del rivestimento stradale.

Il traffico veicolare pesante presente nella zona, abbinato alle caratteristiche del sottofondo stradale, ha comportato col tempo, una notevole riduzione della funzionalità dell'opera.

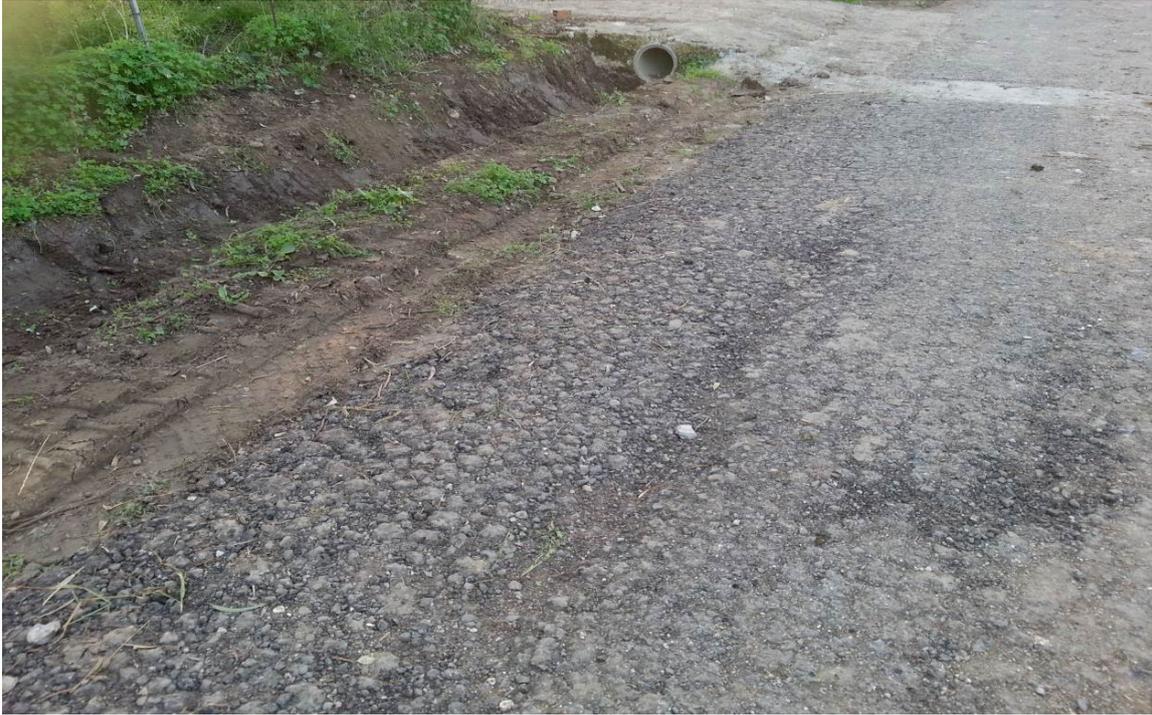
Come si evince dalla documentazione fotografica seguente, la strada attualmente si presenta in gran parte dissestata, con il conglomerato bituminoso estremamente fratturato che, in caso di eventi piovosi, consente alle acque meteoriche di filtrare liberamente attraverso il rivestimento, riducendo la percorribilità e compromettendo ulteriormente il terreno sottostante.

- Demolizione totale e asportazione della pavimentazione ammalorata esistente;
- Trasporto e conferimento dei rifiuti presso impianto autorizzato al recupero o discarica autorizzata;
- Realizzazione del nuovo cassonetto stradale e di una bonifica delle zone maggiormente compromesse, mediante scavo a larga sezione per una profondità di 0.40 m.;
- Fornitura e posa in opera di geotessile non tessuto, costituito esclusivamente da fibre in 100% di polipropilene a filamenti continui spunbonded, con una grammatura pari a 500 gr/mq.;

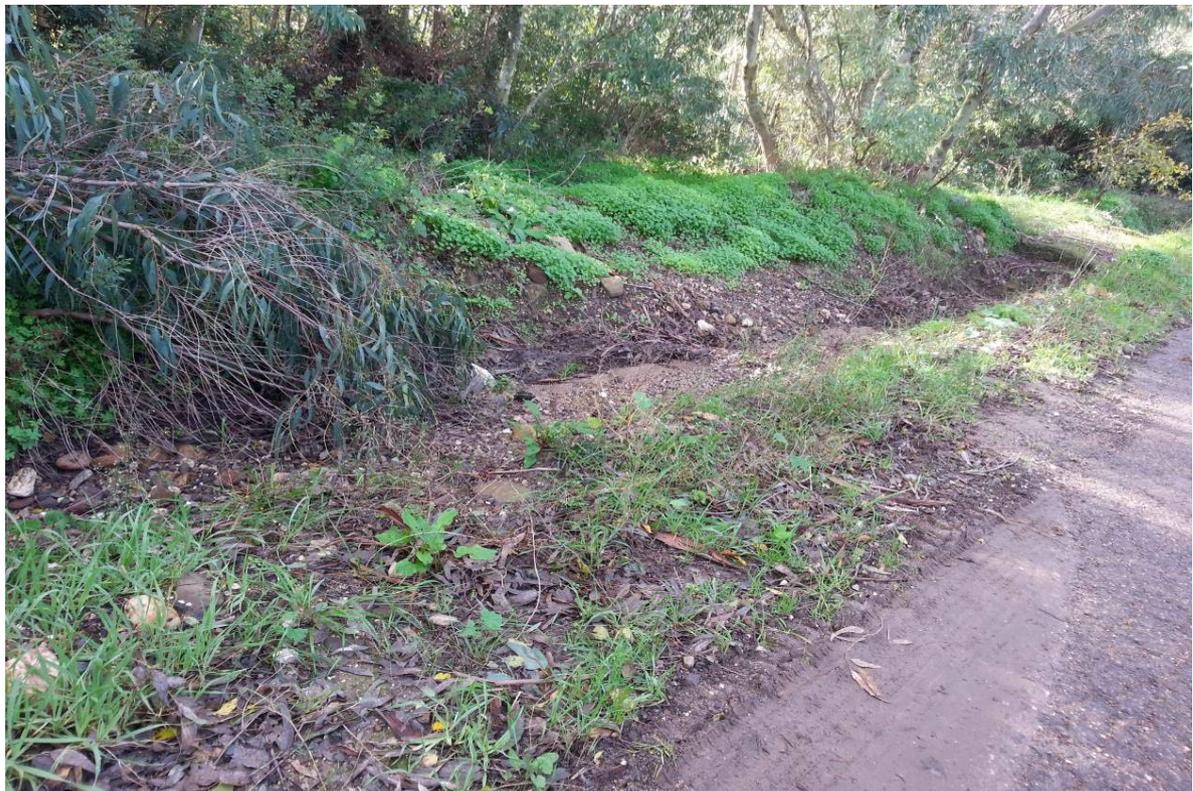
Le aree pertinentziali della strada, evidenziano la crescita spontanea di vegetazione di varia natura, quali i lentischi, eucalipti e olmi, derivanti in parte dai frangiventi laterali, che ha contribuito col tempo, al progressivo intasamento dei fossi di guardia. La presenza di accumulo di materiale vegetale e terra nelle fasce laterali, favorisce gli allagamenti e lo scorrimento delle acque piovane sulla sovrastruttura stradale con tutti i conseguenti effetti, alimentando la situazione di degrado sopra richiamata.

A causa della situazione sopra esposta, che ha determinato, anche fenomeni di erosione delle banchine laterali, si rende imprescindibile un deciso intervento di manutenzione straordinaria che ripristini le normali condizioni di sicurezza e transitabilità.
