# COMUNE DI ORISTANO

Progetto: INTERVENTI NELLA SCUOLA PRIMARIA "SACRO CUORE" DI VIA AMSICORA:

Elaborato: PROGETTO DI FATTIBILITA' TECNICA ED ECONOMICA

| Allegato: <b>1</b> | Relazione tecnica illustrativa |

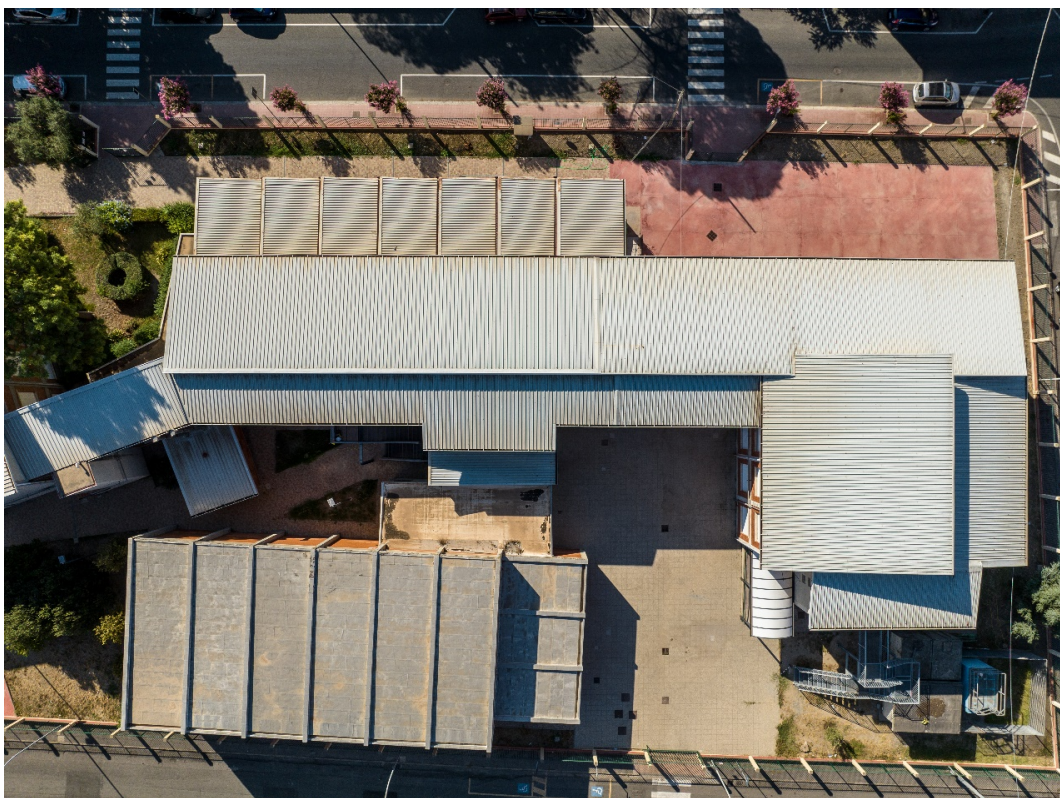
Figura 3: Vista della copertura con due tipologie, quella a destra e sopra in lamiera grecata, e quella a sinistra con pannello coibentato grecato sopra la copertura in cemento-amianto

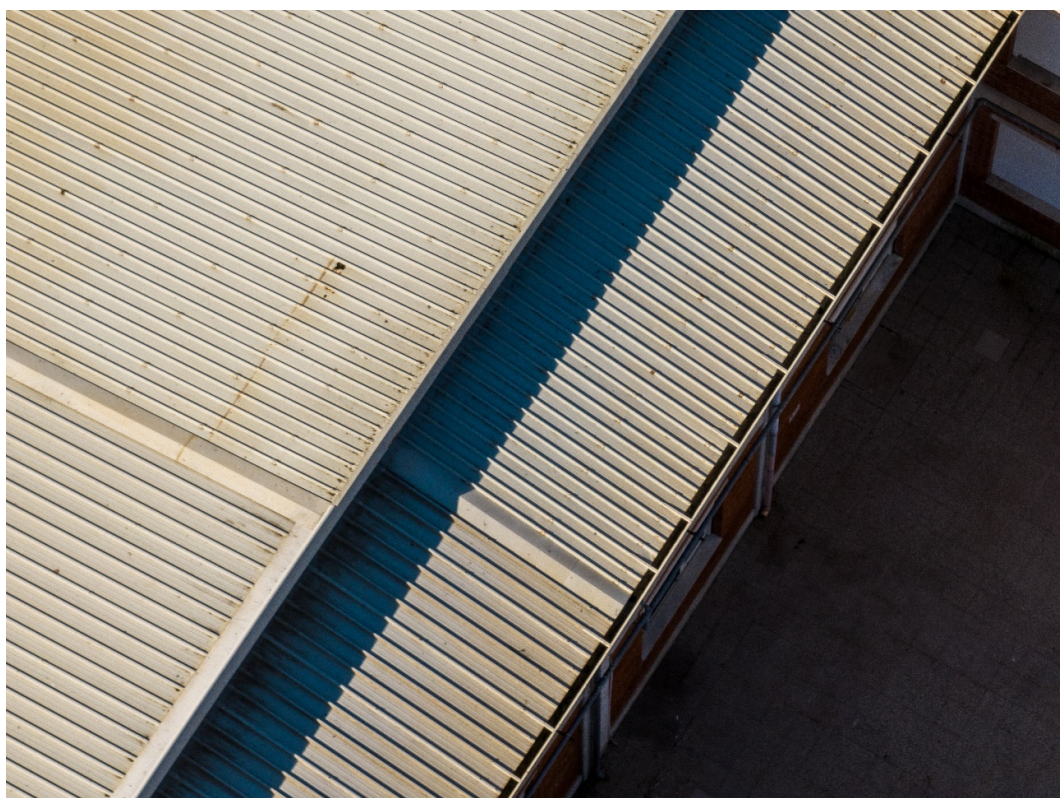
Figura 4: Vista della copertura con due tipologie, quella in alto (lamiera grecata), e quella in basso (pannello coibentato grecato sopra la copertura in cemento-amianto)

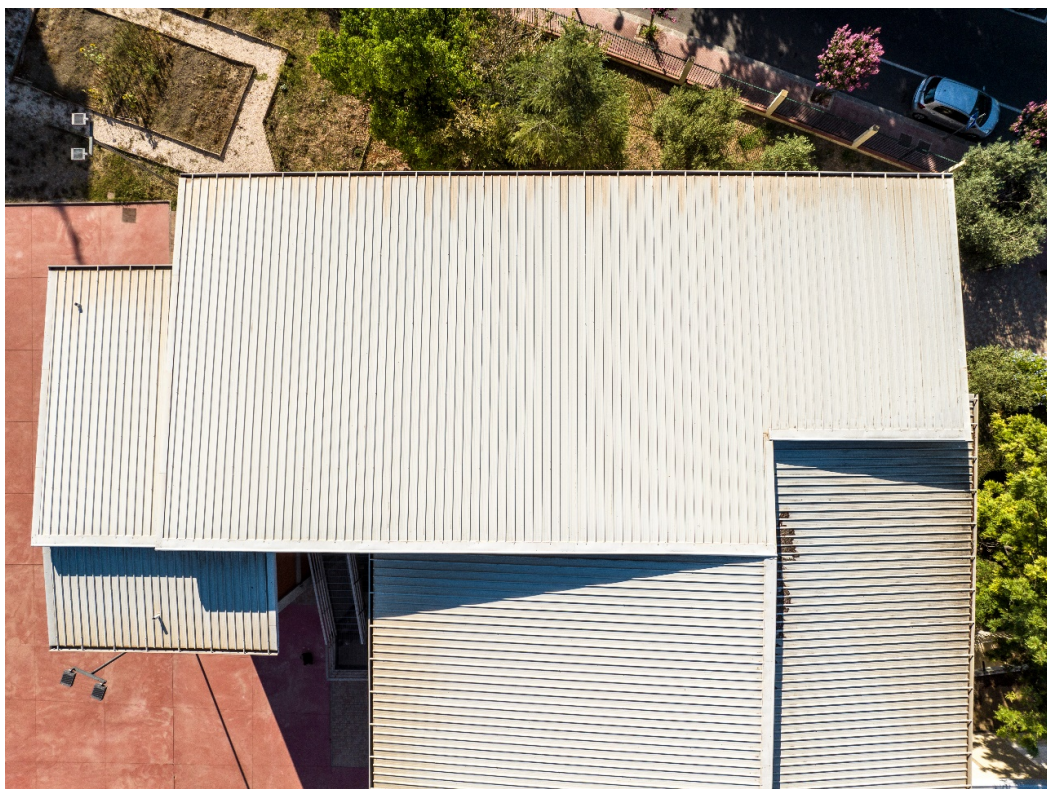
1. *Il manto di copertura esistente in cemento-amianto è stato oggetto di intervento parziale con incapsulamento delle lastre di eternit e sovrastante rifacimento di copertura con pannelli grecati coibentati tipo sandwich di spessore 3/4 cm. L'amministrazione comunale da anni sta intervenendo per eliminare completamente le tracce di amianto, anche incapsulato, al fine di garantire ambienti salubri per gli studenti che frequentano le*

*Figura 5: Vista della copertura nella zona di intervento  
(pannello coibentato grecato sopra la copertura in cemento-amianto)*

- a) *Rimozione della sovrastruttura di copertura realizzata in pannelli grecati coibentati tipo sandwich di spessore 3/4 cm.*
- b) *Smontaggio e rimozione di copertura in lastre in cemento-amianto, incapsulamento, trasporto, conferimento a discarica autorizzata e certificazione avvenuta bonifica.*
- c) *Realizzazione di nuova copertura in pannelli grecati coibentati (poliuretano) tipo sandwich di spessore 12 cm, completi delle scossaline in lamiera di alluminio preverniciate.*
- d) *Realizzazione di sistemi anticaduta nella parte di copertura interessata dai lavori;*

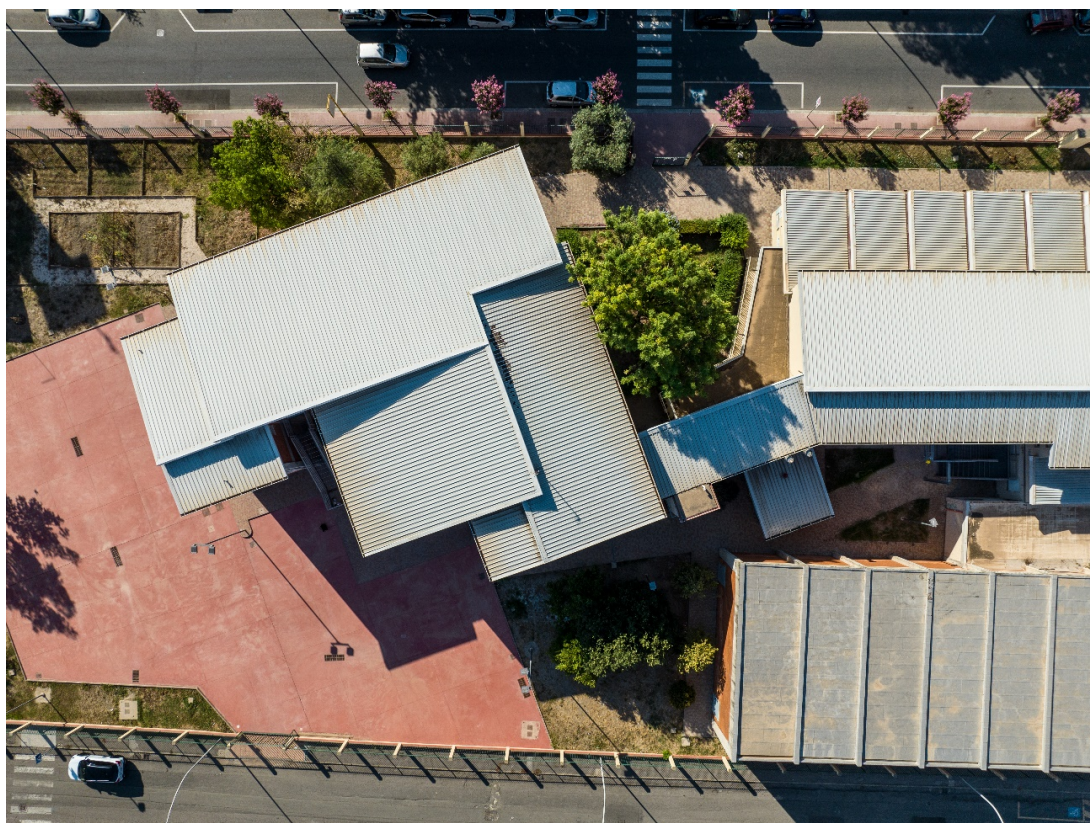
*Figura 6: Vista della copertura nella zona di intervento  
(pannello coibentato grecato sopra la copertura in cemento-amianto)*

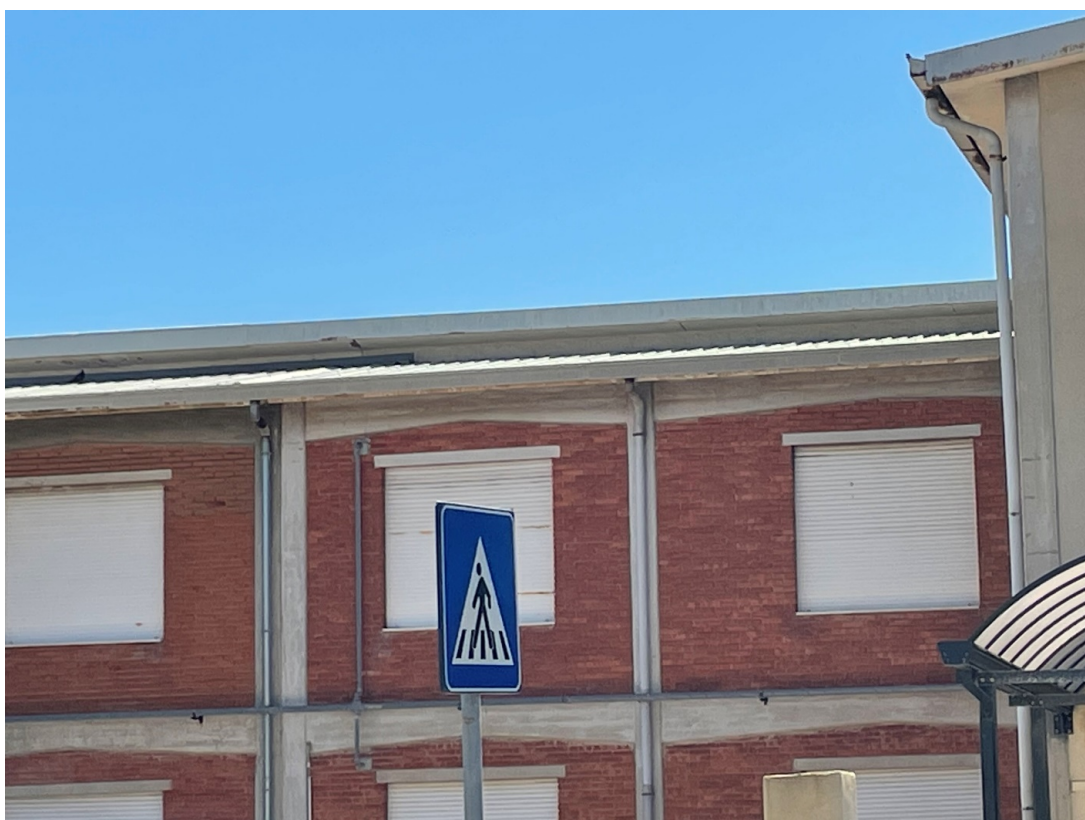
- 2. Le mantovane in c.a. presentano parti friabili, incoerenti o in fase di distacco, il che comporta il distacco del copriferro di armatura con pericolo per gli studenti che utilizzano gli spazi esterni;*
- 3. Le grondaie e pluviali mostrano i segni del tempo; le grondaie in lamiera di acciaio sono ossidate in diversi punti e in alcuni di questi perdono, i pluviali in PVC sono cristallizzati e di facile rottura. Questa situazione è maggiormente evidente nella parte di copertura dove non si deve intervenire, in quanto il manto di copertura parrebbe essere realizzato in lamiera grecata e non dovrebbe essere presente uno strato sottostante in lastre di cemento amianto.*

Figura 10: Parti ammalorate nelle mantovane, nelle grondaie e nei pluviali

- a) *demolizioni di tutte le parti friabili, incoerenti o in fase di distacco;*
- b) *spazzolatura manuale o meccanica delle armature ossidate con rimozioni di tutte le parti coprifermo anche leggermente ammalorate e sfarinanti;*
- c) *pulizia del sottofondo per eliminare polveri, tracce di olii grassi e disarmanti;*
- d) *applicazione di malta cementizia anticorrosiva per il trattamento anticorrosivo e la protezione di ferri di armatura da applicare a pennello dopo accurata spazzolatura, rispettando tutte le prescrizioni previste nelle schede tecniche allegate al prodotto;*
- e) *accurato lavaggio della zona di intervento e successivo ripristino volumetrico e strutturale con malta cementizia pronta all'uso per riprese e stuccature a spessore;*
- f) *Tinteggiatura delle mantovane in c.a. mediante rivestimento protettivo pigmentato.*

#### **3. Rimozione di grondaie e pluviali e loro sostituzione con altri in alluminio preverniciato.**
