**“Piano Straordinario di edilizia scolastica Iscol@ - Asse II,
Annualità 2017 - FSC 2014-2020 - DGR 22/47 del 03/05/2017”
finanziamento € 380.000,00**

SCUOLA SECONDARIA VIA DIAZ

PROGETTO DI FATTIBILITA' TECNICA ED ECONOMICA

**RELAZIONE TECNICA
ILLUSTRATIVA**

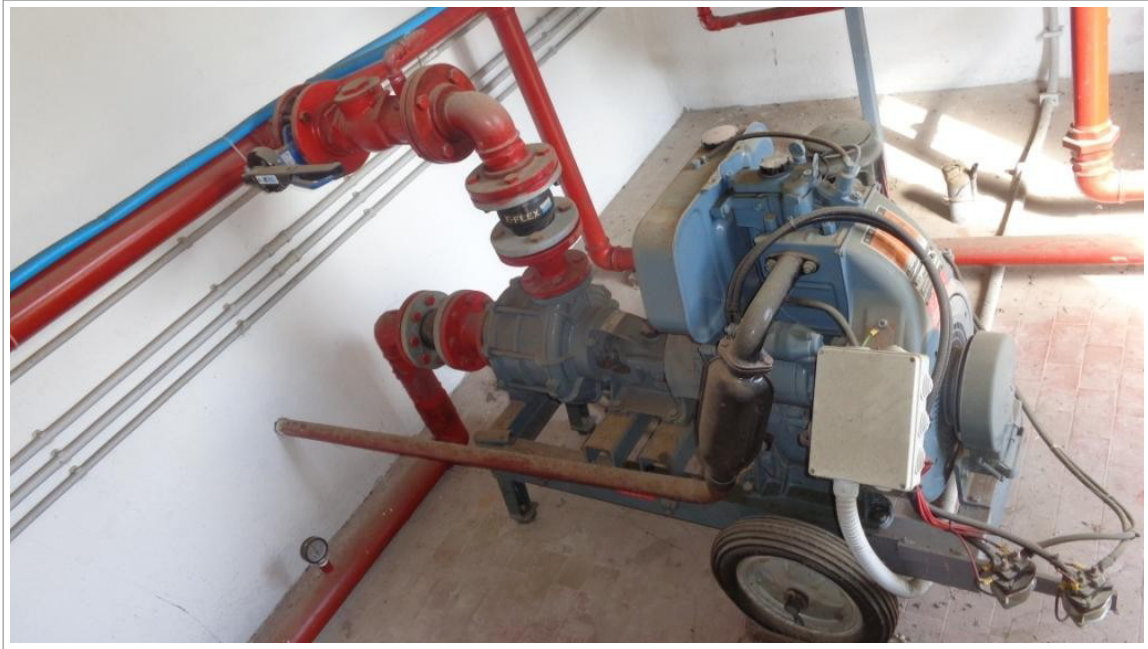
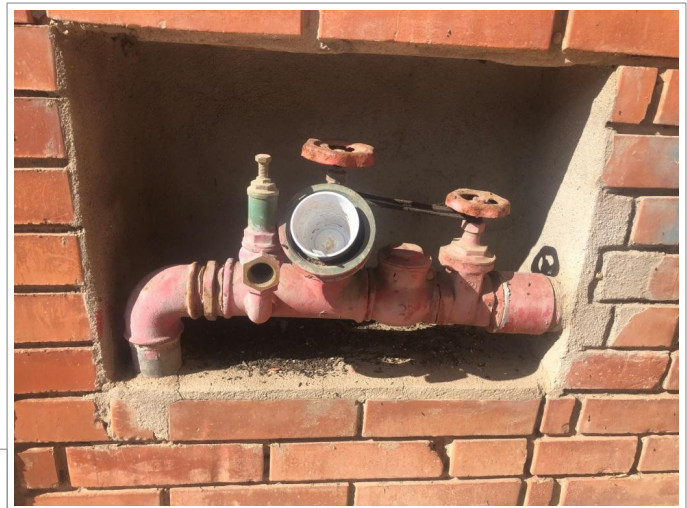
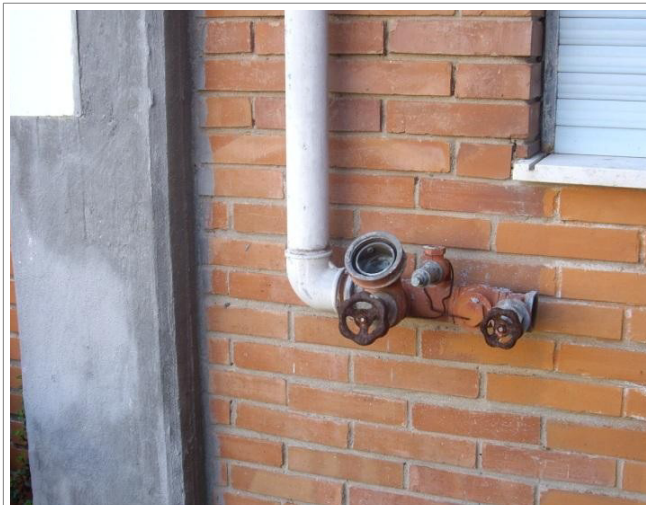
derivazioni nuove che vadano ad alimentare gli idranti, sia esistenti sia di nuova installazione. Lo stesso dicasi per gli attacchi UNI 70 per le auto pompe dei VVF, in numero di 3 e in cattivo stato di conservazione. Si prevede la sostituzione con lo stesso numero avente diametro nominale non minore di 2"1/2, verso la linea di mandata. Tale gruppo garantisce la continua ed efficiente alimentazione della linea idrica antincendio da parte di auto-pompa dei Vigili del Fuoco (in caso di malfunzionamento del Gruppo Antincendio).

Elementi Impianto Antincendio in sasizione (moto-pompa, Attacchi UNI70)

- Locale Pompe e Riserva Idrica. La riserva idrica di 33 mc alimenta le pompe del gruppo di pressurizzazione e la motopompa installate nel locale dedicato tramite la linea di pescaggio. L'intervento prevede la sostituzione dell'intero Gruppo di Pressurizzazione di Alimentazione della rete di estinzione incendi in quanto lo stesso non è dotato delle necessarie dichiarazioni di conformità e risulta dismesso e non in esercizio. In questo modo si garantisce la continua portata e la pressione necessaria di esercizio in corrispondenza di ogni idrante e, nello specifico, dell'idrante posto in posizione più svantaggiosa. Lo stesso sarà dotato di nuovo Q.E., la cui alimentazione elettrica sarà garantita da linea dedicata.

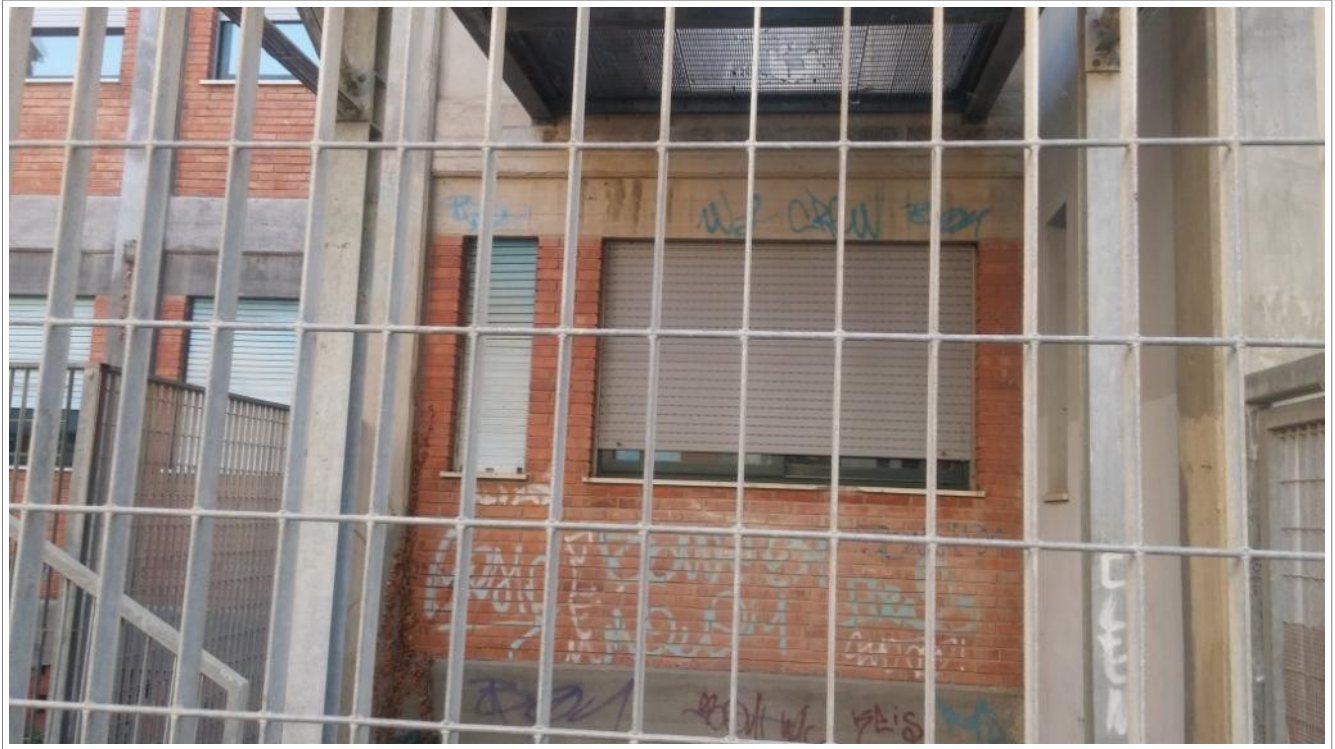
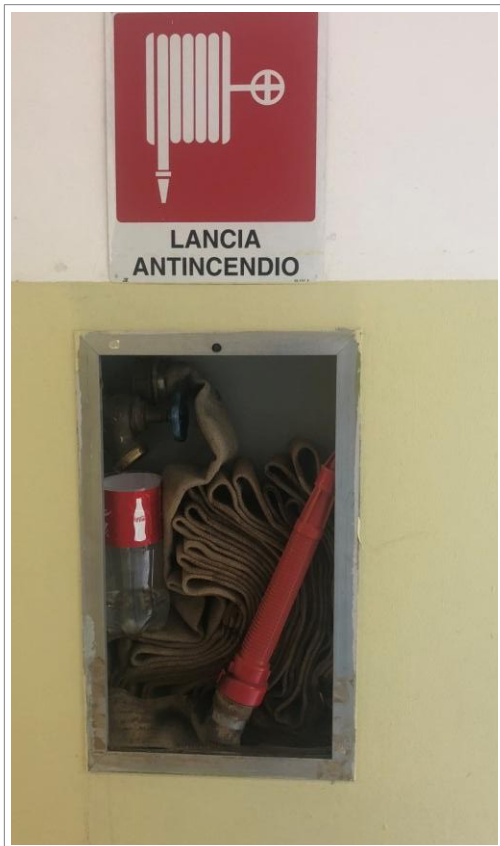
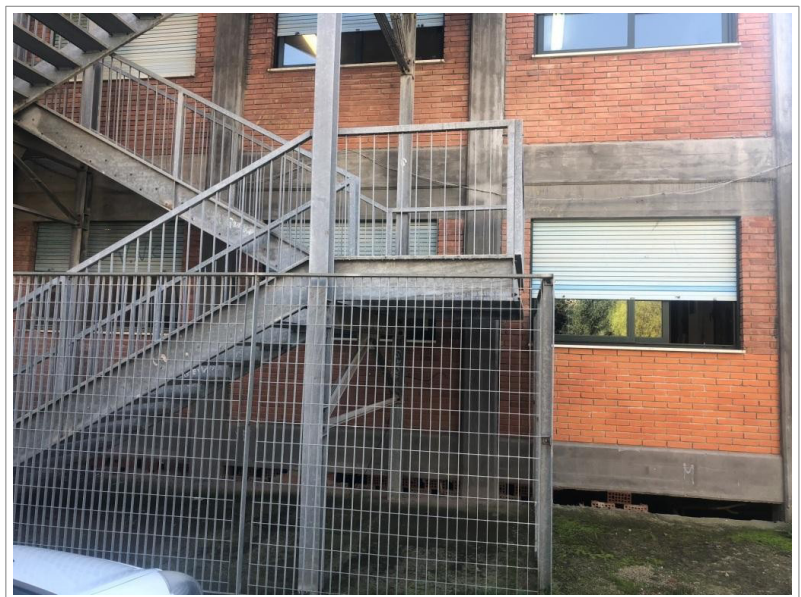
Adeguamento Uscite di Emergenza e Idranti in sostituzione

- Stacchi per alimentazione e sostituzione Idranti UNI 45 e Attacchi UNI 70. Non essendo possibile determinare la consistenza di alcuni tratti di tubazione e il loro stato di esercizio e conservazione, si sceglie di operare delle

- PIANO TERRA – Adeguamento delle uscite di Emergenza con realizzazione di una nuova in corrispondenza del Corpo Sud, in luogo della esistente finestra. Sostituzione di porte ordinarie con porte aventi caratteristiche EI 60 in corrispondenza dei locali dedicati a ripostigli, depositi, aule musica e attività extra/speciali nonché nuova posa per i locali ricavati dalla diversa distribuzione. La modifica degli ambienti e la costituzione di altri comporterà modifica secondarie e adeguamenti impiantistici (imp. Luci, elettrici, termici, ...). Le aule e gli ambienti dedicati a depositi, ripostigli e attività speciali, verranno integrate con contro-pareti o costituite con pareti aventi caratteristiche tali da raggiungere gradi di protezione EI 60. Altro adeguamento comporterà la chiusura di due vani finestra in corrispondenza delle scale esterne di emergenza, nel Corpo Nord e la sostituzione degli infissi dell'Ingresso principale, che saranno dotati di aperture del tipo "anti-panico" a semplice spinta verso l'esterno.

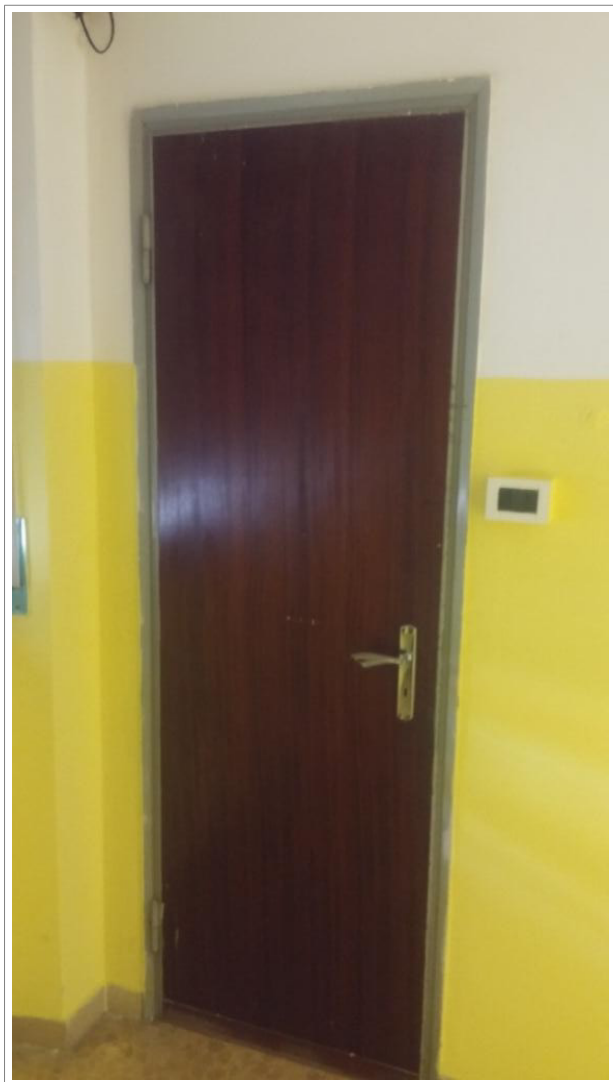
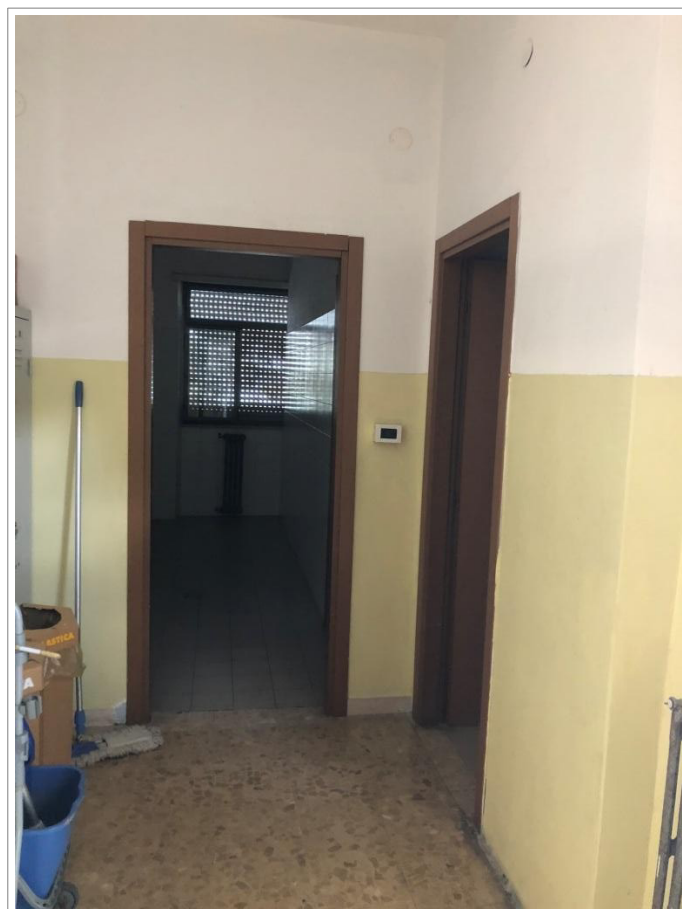
Sostituzione porte ordinarie con EI 60

- PIANO PRIMO – Sostituzione di porte ordinarie con porte aventi caratteristiche EI 60 in corrispondenza dei locali dedicati a ripostigli, depositi, aule musica e attività extra/speciali nonché nuova posa per i locali ricavati dalla diversa distribuzione. La modifica degli ambienti e la costituzione di altri comporterà modifica secondarie e adeguamenti impiantistici (imp. Luci, elettrici, termici, ...). Le aule e gli ambienti dedicati a depositi, ripostigli e attività speciali (musica e altre) verranno integrate con contro-pareti o costituite con pareti aventi caratteristiche tali da raggiungere gradi di protezione EI 60. Altro adeguamento comporterà la chiusura di due vani finestra in corrispondenza delle scale esterne di emergenza, nel Corpo Nord.

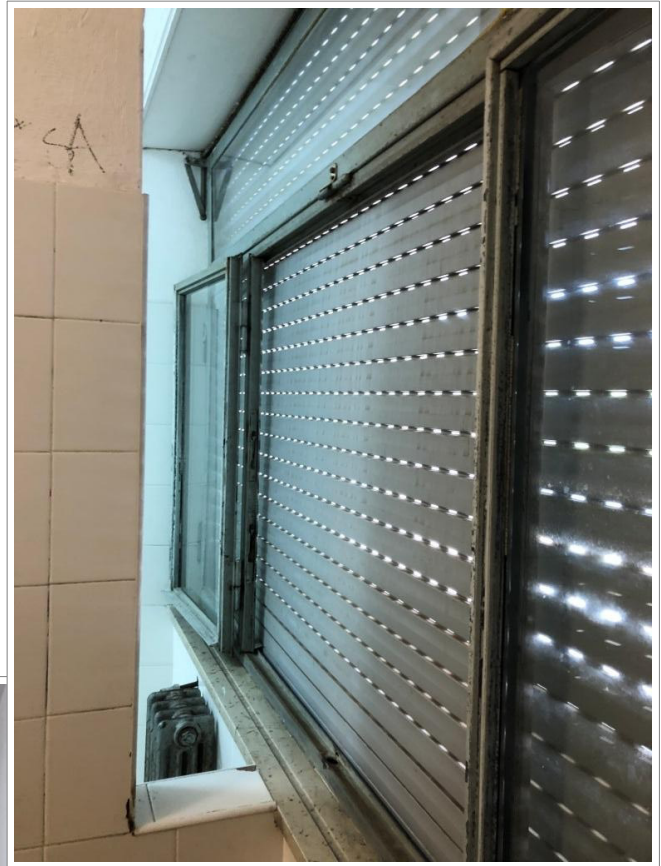
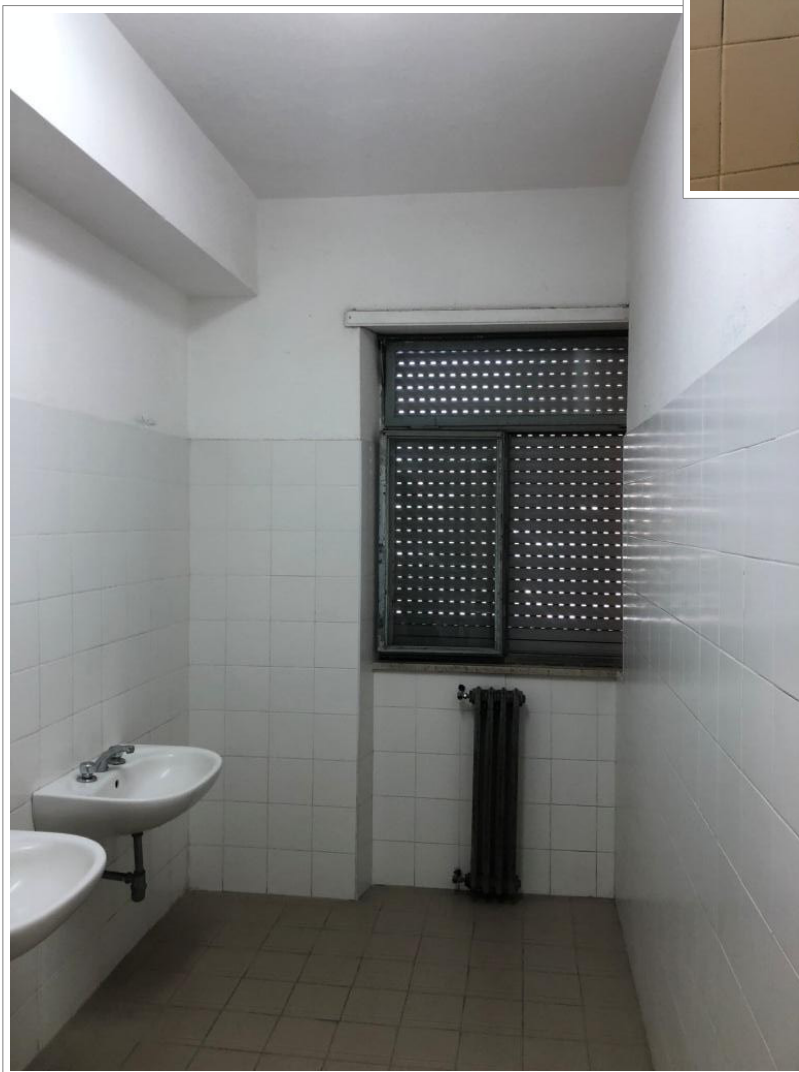
I blocchi dei servizi igienici hanno necessità di opere di rinnovamento nei pavimenti, rivestimenti, sanitari, finiture e negli impianti di distribuzione e di scarico. Al momento si prevede l'intervento al solo Piano Primo, nel corpo Sud che prevede il rinnovamento totale delle sue parti impiantistiche, edili, degli infissi interni ed esterni nonché della realizzazione di un servizio accessibile da parte di persona con ridotte capacità motorie. Pertanto si prevede:

Interno Servizi Igienici del Piano Primo, finestre e sanitari- corpo Sud

- demolizione dei pavimenti e dei massetti, dei rivestimenti;
- rifacimento totale dell'impianto di distribuzione idrico-sanitaria verso gli utilizzatori e sostituzione delle tubazioni e delle pilette di scarico a parete e a terra;

- realizzazione di un bagno accessibile da parte di persone con ridotta capacità motoria, tramite la demolizione di tramezzo tra due ambienti bagno esistenti, in modo da costituirne uno singolo (è prevista la fornitura e posa di porta interna ad apertura a semplice spinta e di corpi sanitari idonei all'utilizzo di persone diversamente abili);

- sostituzione dei lavabi presenti negli anti-bagno e di tutti gli altri corpi sanitari;
- rasatura e ripristino degli intonaci;
- realizzazione di nuovi massetti e posa di pavimenti e rivestimenti a parete in gres porcellanato;

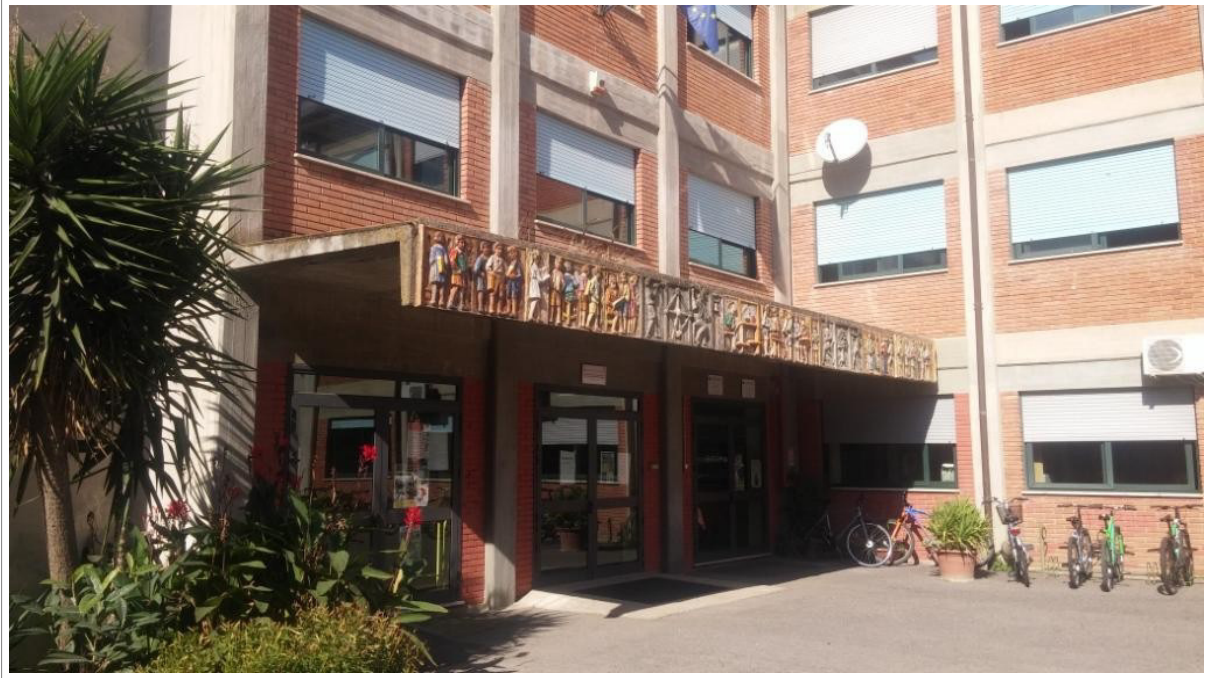
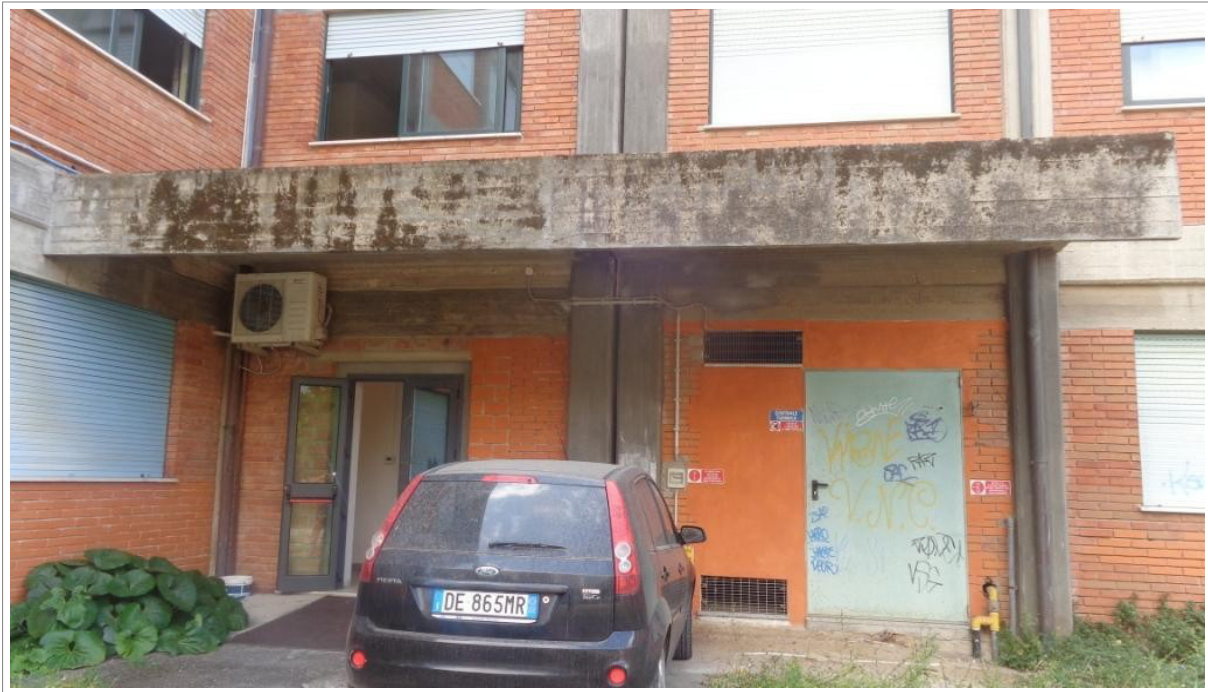
Pensilina di Ingresso e del Retro del fabbricato

- Opere Interne e Manutenzione Ordinaria.
 - pensiline esterne di copertura e cornicioni, per rifacimento dello strato di pendenza e della impermeabilizzazione, in modo da permettere il corretto deflusso delle acque meteoriche e da non comprometterne l’integrità; si prevede anche il ripristino e il trattamento dei cornicioni e del calcestruzzo armato (pensilina di ingresso principale a Est e pensilina a Nord), l’integrazione dei pluviali di scolo e la finitura delle superfici interessate;
 - sostituzione di infissi che presentano danni o stato di mantenimento e funzionamento compromesso, degli avvolgibili in PVC che presentano danni non riparabili, malfunzionamenti e loro componenti ormai da sostituire;
 - degrado localizzato e puntuale di intonaci e delle tinteggiature interne che presentano porzioni in distacco o in cattivo stato su tutti i livelli del fabbricato;
