**OGGETTO: INTERVENTI DI RESTAURO E MESSA IN SICUREZZA DELLA CAMPANA E DEI SOLAI
LIGNEI DELLA TORRE DI SAN CRISTOFORO**

PROGETTAZIONE: ESECUTIVO

RELAZIONE GENERALE
storico culturale

RELAZIONE STORICO-CULTURALE

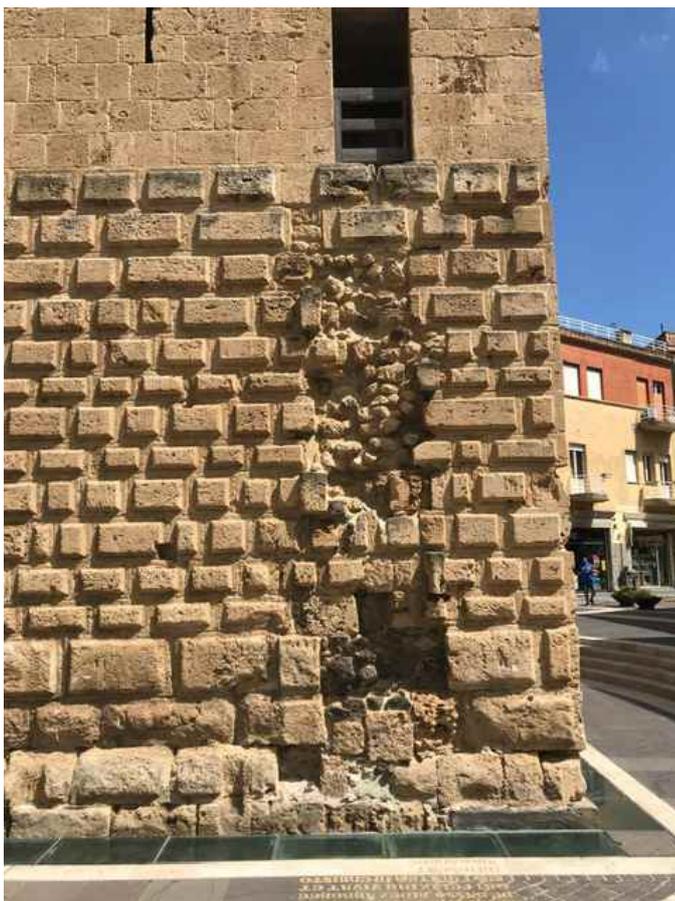
Muratura a sacco a vista sul paramento murario

La torre è realizzata in muratura a sacco con paramenti esterni in conci squadrati di pietra arenaria del Sinis, con tutta probabilità provenienti dallo smantellamento della città di Tharros. Alla base, attualmente al di sotto del piano stradale, la pianta si allarga leggermente e le prime file di blocchi sono realizzate in pietra basaltica. La muratura a sacco, in ciottoli di fiume legati con calce, è visibile nelle aperture lasciate nel paramento dalla demolizione delle mura e nei pavimenti delle finestre ai piani superiori.

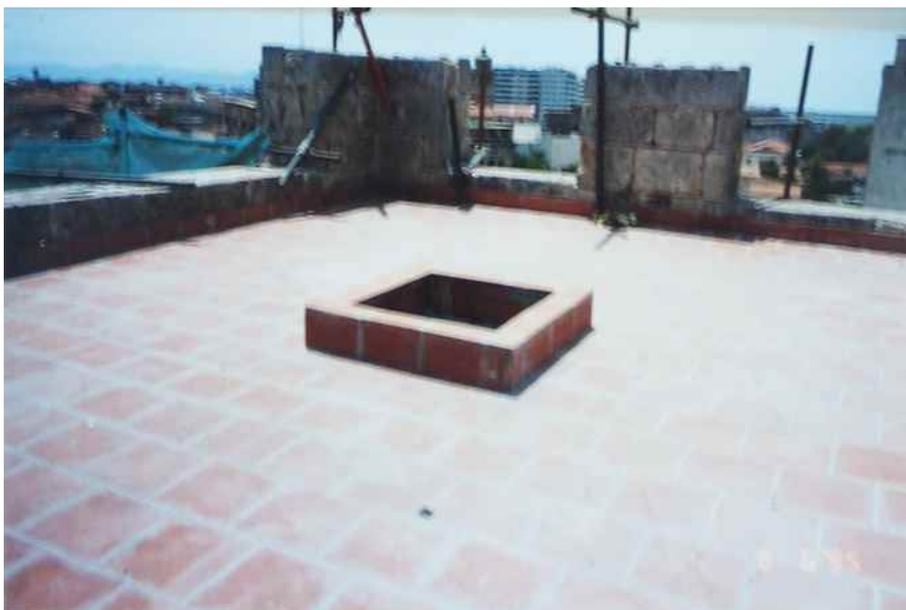
Copertura della torretta dalle foto dell'archivio della Soprintendenza di Cagliari Lavori relativi ai restauri del 1975.

Nella sommità del volume principale si trova una torretta secondaria, il cui minore ingombro lascia in pianta lo spazio per lo sviluppo degli spalti di camminamento intorno alle merlature. La struttura di questo corpo secondario, che gli storici fanno risalire ad epoca successiva alla costruzione principale, ripete quella sottostante, con due poderosi piedritti coperti da una volta a botte, in asse con la porta. La torretta è impostata circa tre metri al di sotto della sommità delle merlature principali, e si sviluppa per altri 10 metri rastremandosi leggermente e concludendosi anch'essa con delle merlature, in questo caso decorate con un motivo ondulato.

Fra le merlature si trova una copertura a terrazza, attualmente non accessibile.

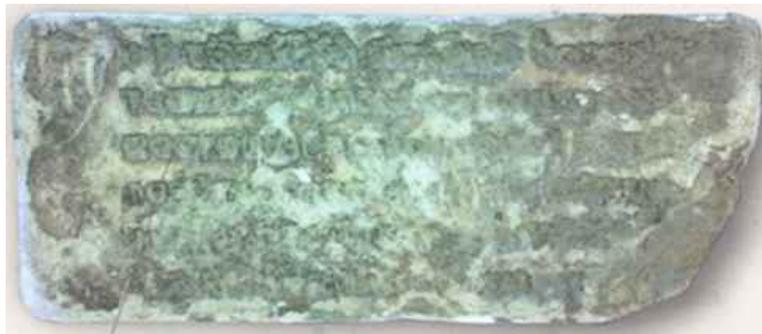
Iscrizione su lapide marmorea custodita al Museo Antiquarium Arborensense

La costruzione risale più precisamente al 1291 e venne edificata su volere di Mariano II de Bas-Serra, come indicava l'iscrizione in un concio di arenaria posto sull'arco d'ingresso. Attualmente l'iscrizione è quasi illeggibile ed è stata rimossa; si trova custodita nell'Antiquarium Arborensense, museo cittadino.

Nella lapide che era affissa alla muratura è presente la più antica testimonianza materiale dei rapporti tra Arborea e Catalogna, rappresentata nello stemma della lapide con il palo d'Aragona e il biancospino verde a cinque rami divelto originario di Arborea.

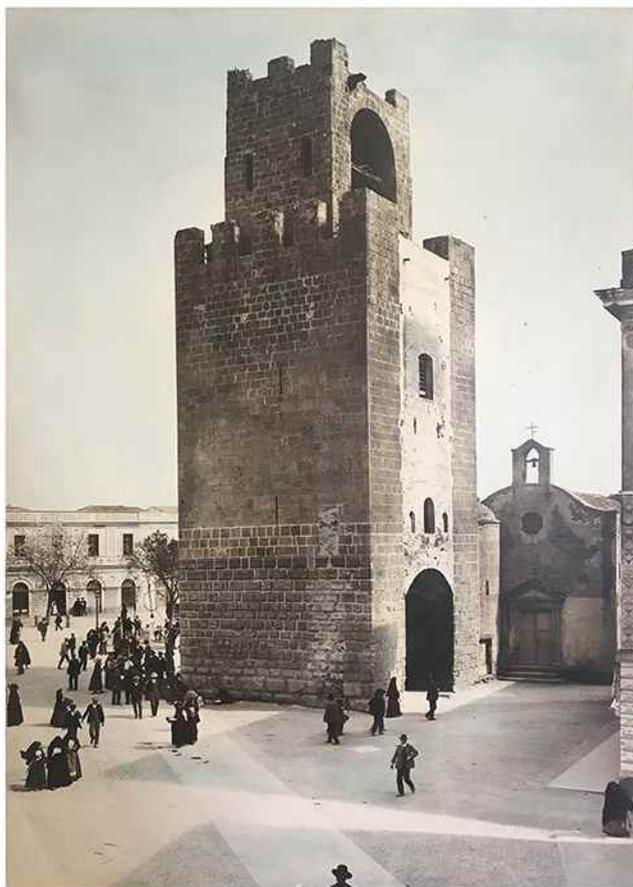
La conformazione della torre tra la fine dell'ottocento ed i primi decenni del 1900 è visibile in qualche fotografie d'epoca, in particolare una ripresa da sud (precedente il 1907) in cui si nota la presenza della chiesetta di Santa Caterina, a ridosso della torre, che fu demolita nel 1929 e la chiusura con muratura fra il piano primo ed il terzo.
