- Insufficiente
- Sufficiente
- Buono
- Ottimo

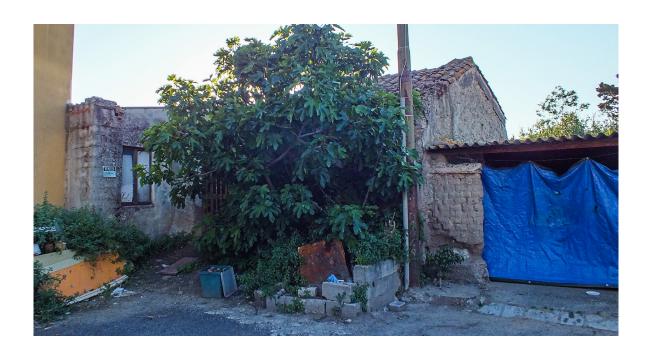
1. Silì

COMPONENTI ORGANISMO EDILIZIO

Intonaco cementizio frattazzato. Finiture esterne:

Materiale sistema oscurante:

Due falde. Tipo copertura:

Numero di affacci corpo principale: 2

Recinzioni: —

Fondazioni: Insufficiente
Murature: Insufficiente
Patamenti murari: Insufficiente

Scale e rampe d'accesso: —

Struttura tetto: Insufficiente

Solai intermedi:

Periodo di costruzione: Metà '800 primi del '900.

demolizioni.

NOTE

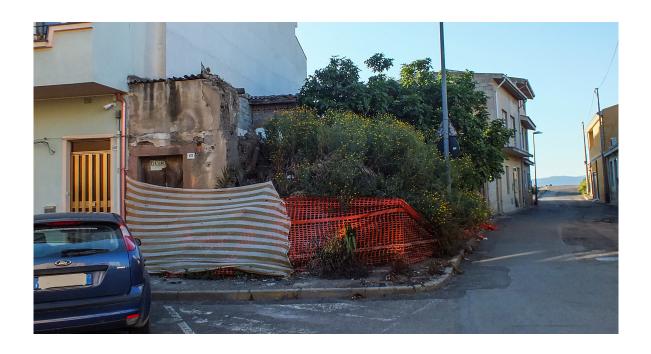
COMPONENTI ORGANISMO EDILIZIO

Materiale sistema oscurante: —

Numero di affacci corpo principale: 2

STATO DI CONSERVAZIONE

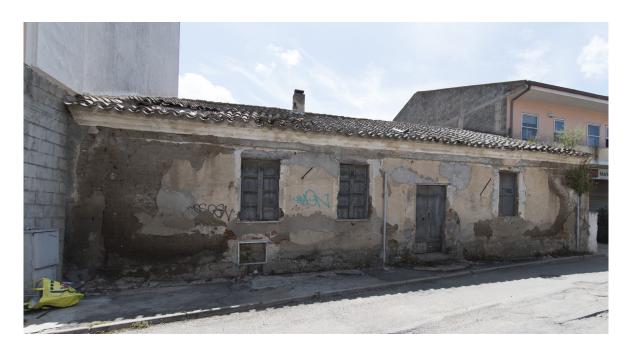
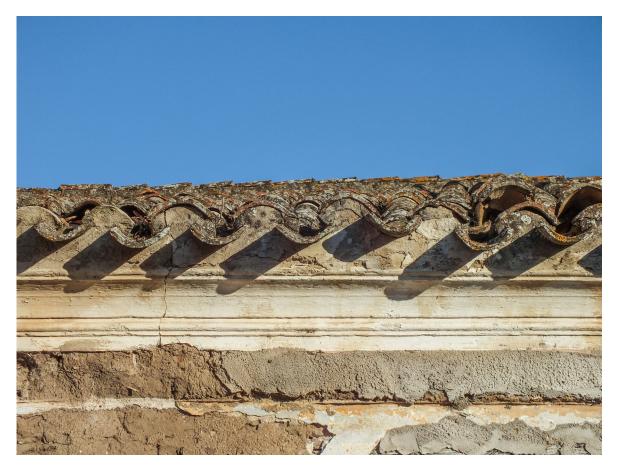
COMPONENTI ORGANISMO EDILIZIO

Elementi decorativi:

STATO DI CONSERVAZIONE

Recinzioni: —

ELEMENTI INCONGRUI

Permanenze / Modifiche:

Permanenza delle caratteristiche tipologiche principali. L'analisi della

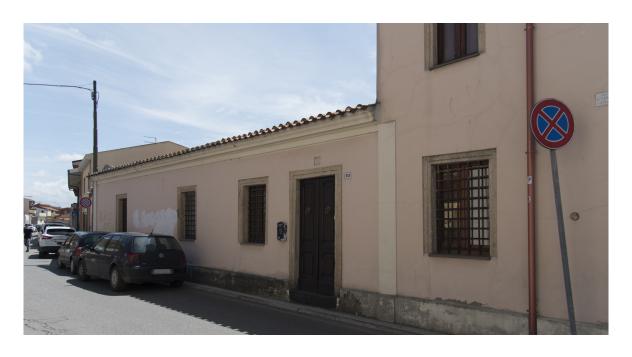
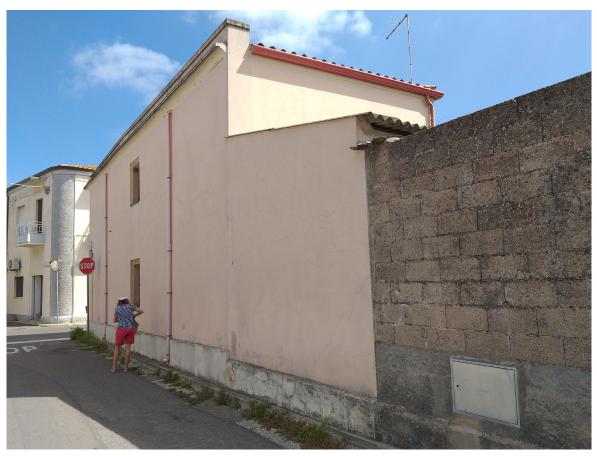
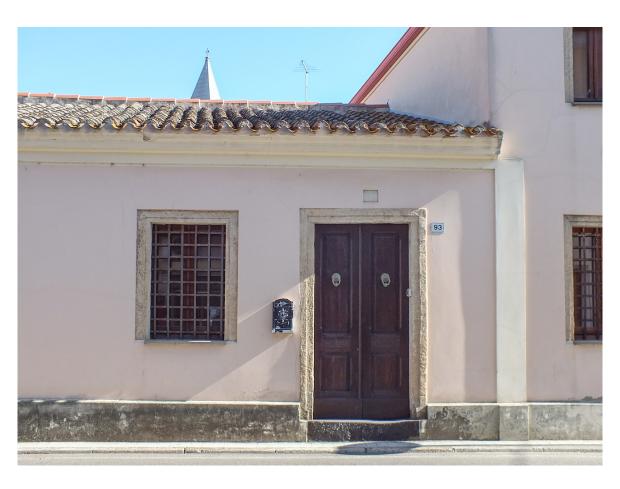
COMPONENTI ORGANISMO EDILIZIO

Elementi decorativi:

STATO DI CONSERVAZIONE

Recinzioni: Insufficiente

Fondazioni: Buono Murature: Buono

ELEMENTI INCONGRUI

sulla via Adua (S07).

Interventi subiti: Sostituzione dell'originario intonaco e pittura base calce con un intonaco
