# Riqualificazione urbanistica della Piazza Manno

## PROGETTO DI FATTIBILITA' TECNICA ED ECONOMICA

Relazione archeologica preliminare  
Progetto di riqualificazione Piazza Manno  
(Oristano)

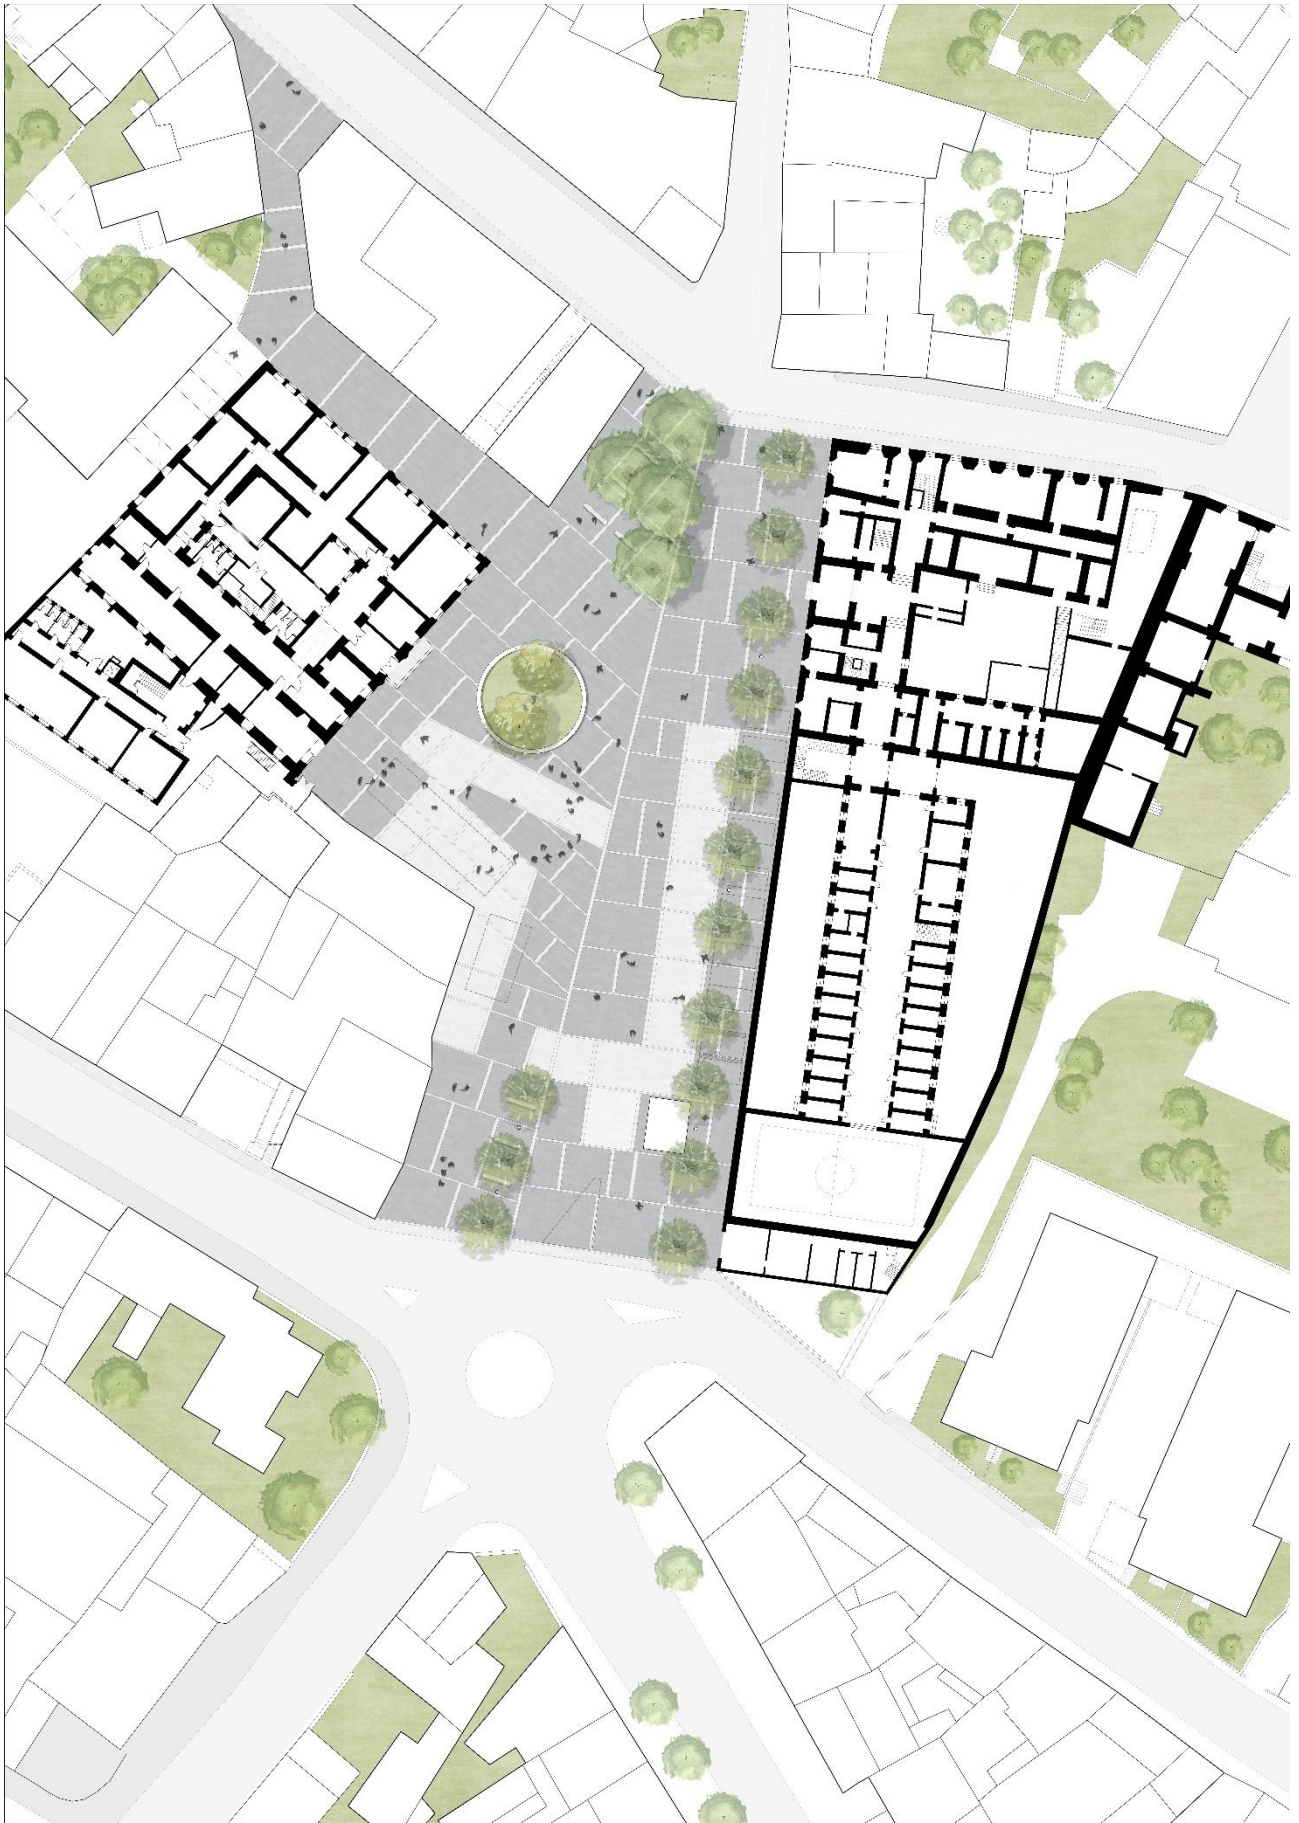
In seguito, una planimetria di progetto:

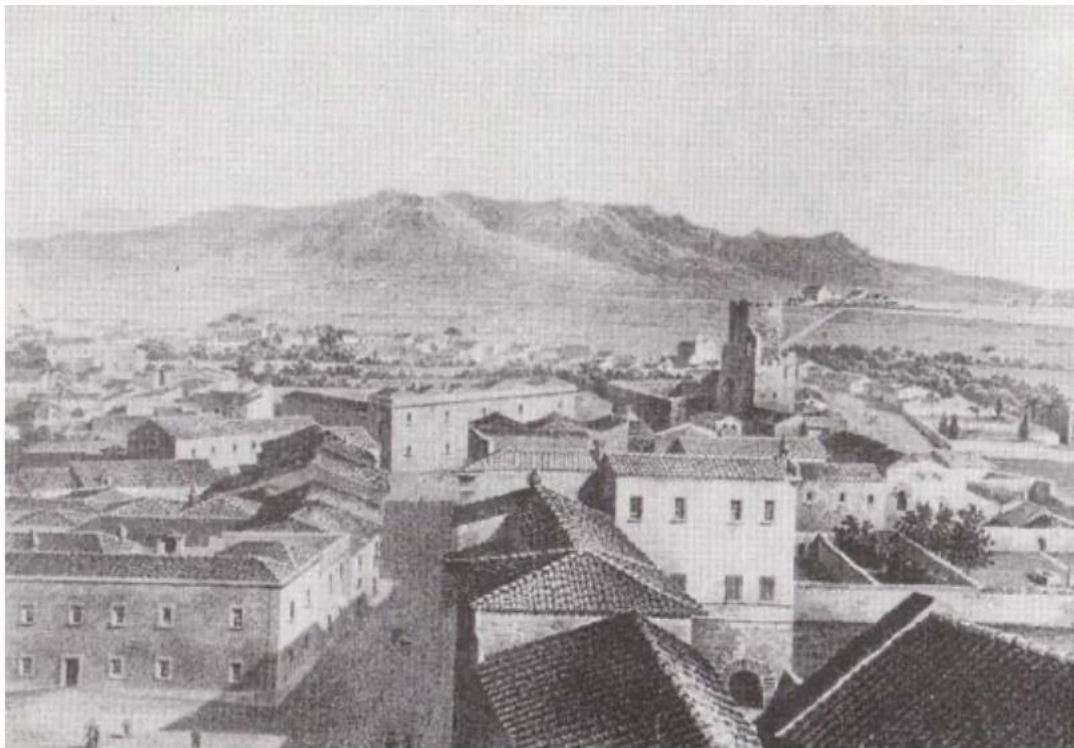
Figura 3 Fotografia da nord Ovest della Torre di San Filippo prima della demolizione del 1907

2. TORRE DI SAN FILIPPO. La torre doveva avere dimensioni anche maggiori della conservata torre di San Cristoforo. I resti sono stati ritrovati dagli scavi 2000 a fianco del muro della caserma sul lato Est della piazza. I muri sono lunghi circa 9,5 m e larghi alla base 2,5 m e costruita con pietre lisce sull'esterno. Probabilmente alta tre piani e con accesso diretto dal torrino al palazzo regio. La struttura è stata individuata dagli scavi ad inizio anni 2000 condotti dalla dott.ssa Sanna e si trova adiacente al muro dell'Ex casa circondariale dove si interseca con via Solferino. BIBLIO: Sanna B., Note per una nuova campagna di ricerche sullo spazio civile più importante dell'antica Oristano.

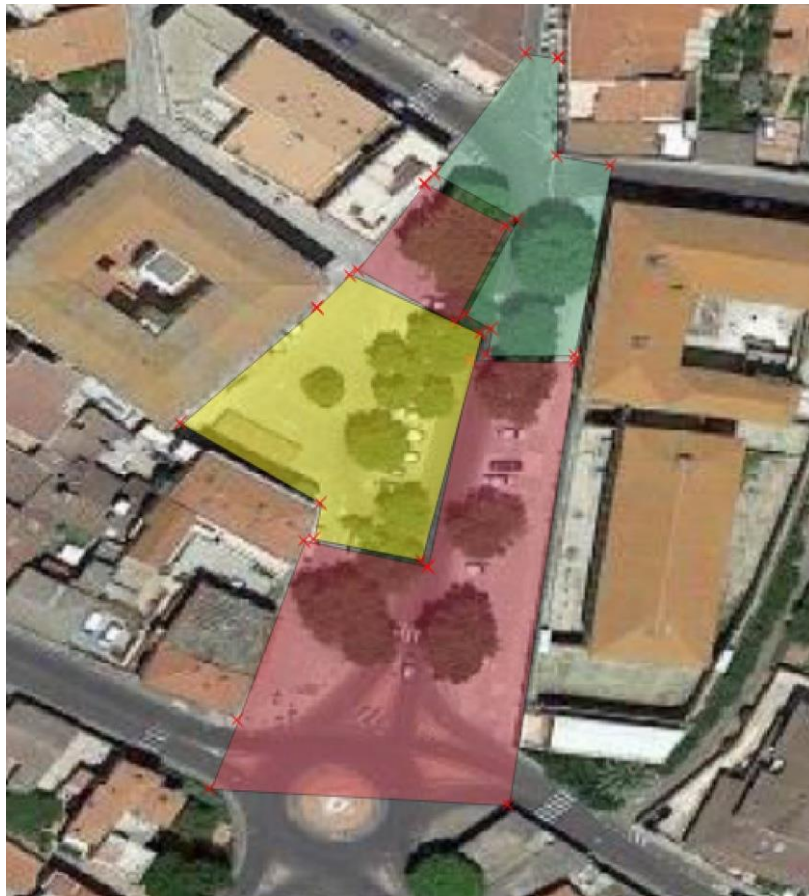
Figura 5 Prima carta del rischio

Nella sottostante carta sono inquadrare le zone di rischio in base alle notizie e gli studi editi da bibliografia (reperibili online), le vicende storiche della piazza e le necessità di scavo in base alle analisi geofisiche svolte da Henge. Tuttavia lo studio eseguito al georadar non individua gli strati orizzontali ma il rialzamento del piano di calpestio della piazza avvenuto nel 1774, dovuto alla necessità di far defluire le acque di una beccaria pubblica, dovrebbe tutelare gli strati archeologici medievali e antichi.

Si sono individuate tre tipologie di rischio grazie agli scavi svolti e alle indagini geofisiche. Verde significa medio-basso grado di rischio archeologico dovuto soprattutto al fatto che l'area interessata è stata estremamente importante e quindi la possibilità di trovare evidenze archeologiche è alta. Giallo è il grado medio di rischio dovuto soprattutto alla presenza di anomalie nel sottosuolo. Il grado più alto inquadrato da

questo studio è il rosso ed è stato individuato sia per le notizie degli scavi in bibliografia che dalle anomalie rilevate dalle indagini geofisiche soprattutto nella parte sud della piazza.
