“INTERVENTI DI MESSA IN SICUREZZA, CONSOLIDAMENTO STRUTTURALE DEI SOLAI ED EFFICIENTAMENTO NELLA SCUOLA PRIMARIA DI VIA SOLFERINO”
CUP H14I19000160001

PROGETTO DEFINITIVO - ESECUTIVO

03			TITOLO TAVOLA:	TAVOLA N°:
02			RELAZIONE GENERALE	AIL 1.1
01				
NUM.	INTEGRAZIONE	DATA		
DATA: 05.05.2022	ARCHIVIO FILE: / archivio progetti / Ing. Gianmarco Manis/ F024_Comune di Oristano		SCALA RAPPRESENTAZIONE:	
	ARCHIVIO PROGETTO: Progetti /Comune di Oristano /PD-PE		Proprietà riservata - L. 633 del 22/04/41

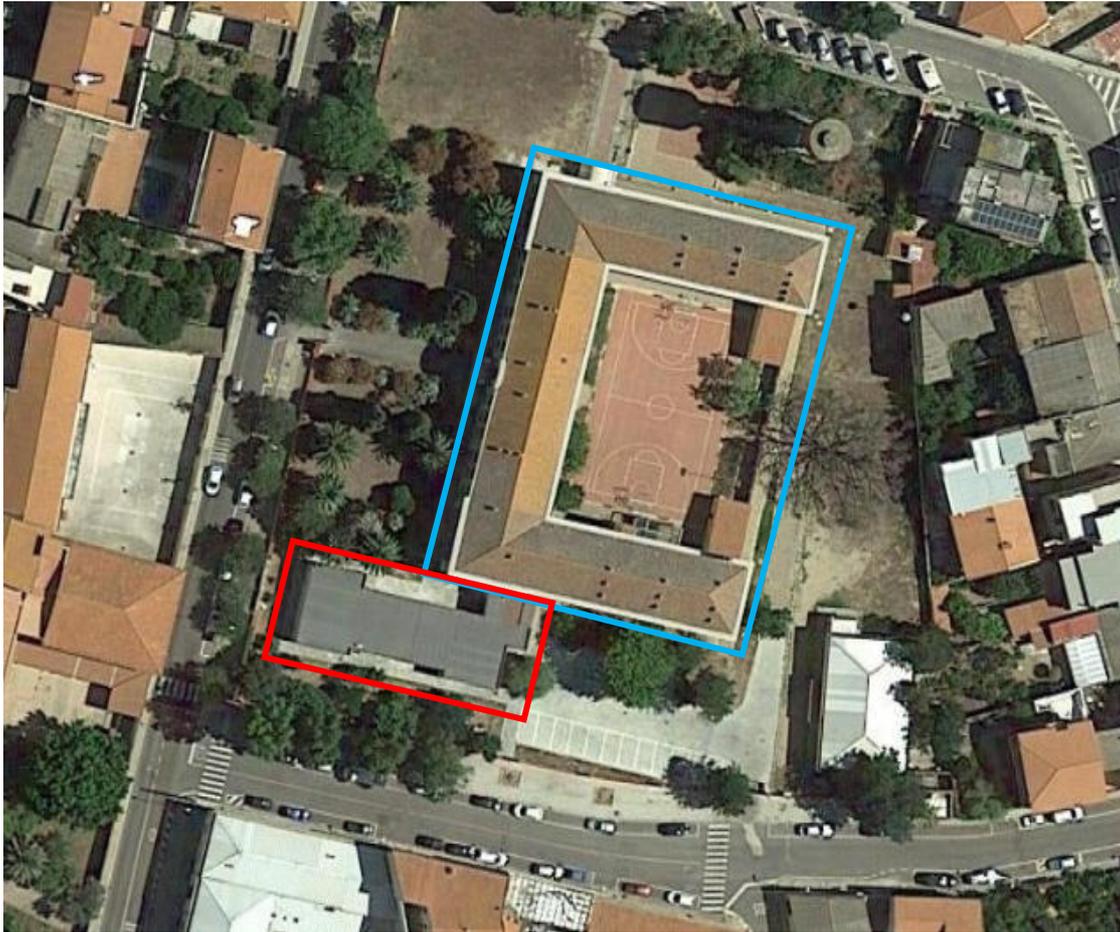
Il presente progetto di adeguamento sismico sarà riferito alla sola porzione in ampliamento datata 1986, non terrà dunque conto dell'interazione dell'adiacente porzione di fabbricato più recente in quanto ben giuntata.

UNITA' STRUTTURALE "NUOVA" OGGETTO DI INTERVENTO

UNITA' STRUTTURALE "VECCHIA" NON OGGETTO DI INTERVENTO

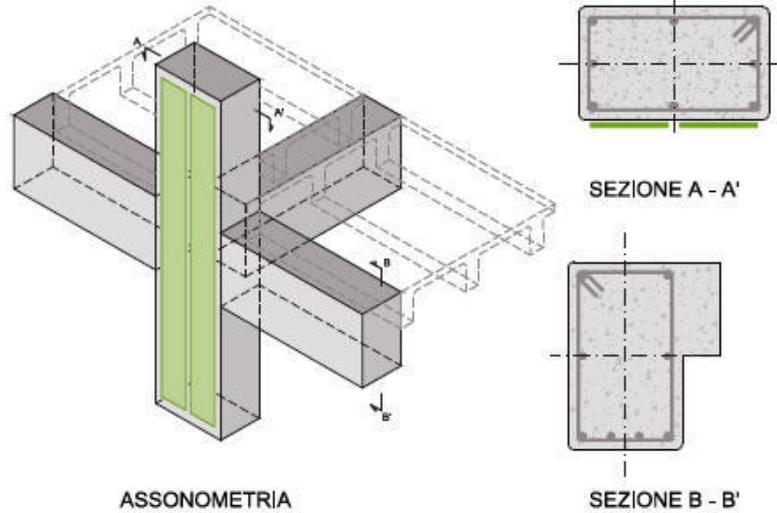
FASE I: RINFORZO A FLESSIONE DEL PILASTRO

Particolari adeguamento nodi travi-pilastro

Si ipotizza, al fine di ottenere una condizione di adeguamento strutturale dei nodi travi-pilastro, di rinforzare sismicamente i nodi non confinati del corpo di fabbrica: sostanzialmente gli in-

croci nodali, esterni, che hanno i pilastri non confinati su tutte e quattro le facce da travi calate. Il rinforzo consisterà nell'applicazione di un tessuto quadriassiale bilanciato in fibra di carbonio e resina epossidica di incollaggio, al fine di rendere le relative verifiche di sicurezza non inferiori all'unità (situazione corrispondente a quella di un adeguamento sismico delle resistenze nodali).

Per tali tessuti quadriassiali dovrà essere garantito un corretto ancoraggio sul nodo stesso, ad esempio messo in atto mediante l'utilizzo di fiocchi di ancoraggio in FRP alle estremità dei tessuti. L'intervento sarà considerato efficace solo se alle estremità del rinforzo verranno disposti dei sistemi di ancoraggio che permetteranno al tessuto di lavorare pervenendo la frattura per trazione.

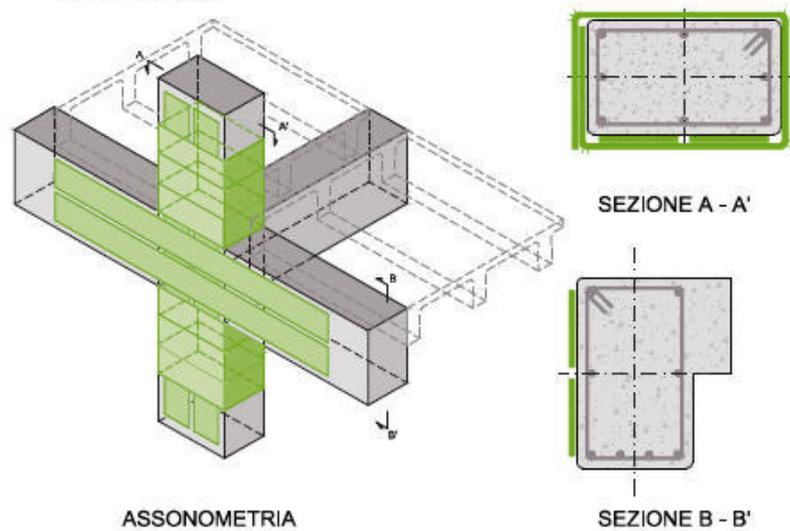
FASE II: RINFORZO LONGITUDINALE DELLA TRAVE E CONFINAMENTO DEL PILASTRO

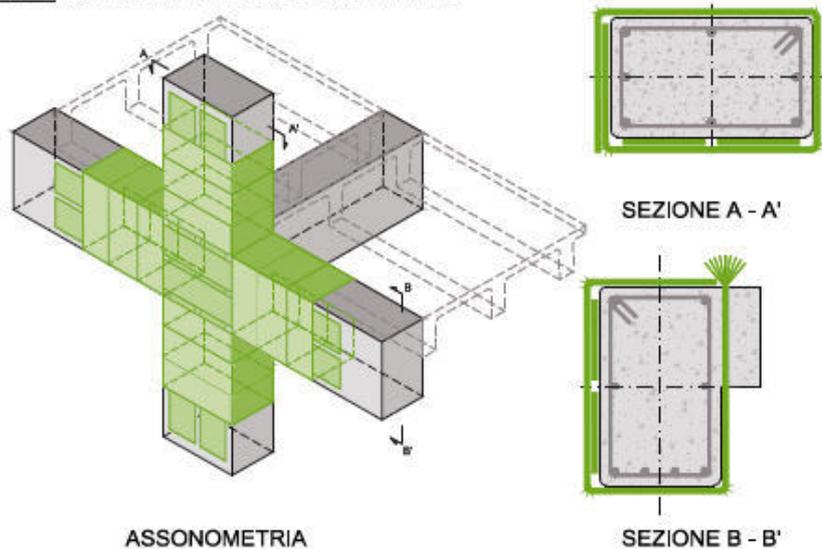
**FASE III: RINFORZO A TAGLIO DELLA TRAVE**

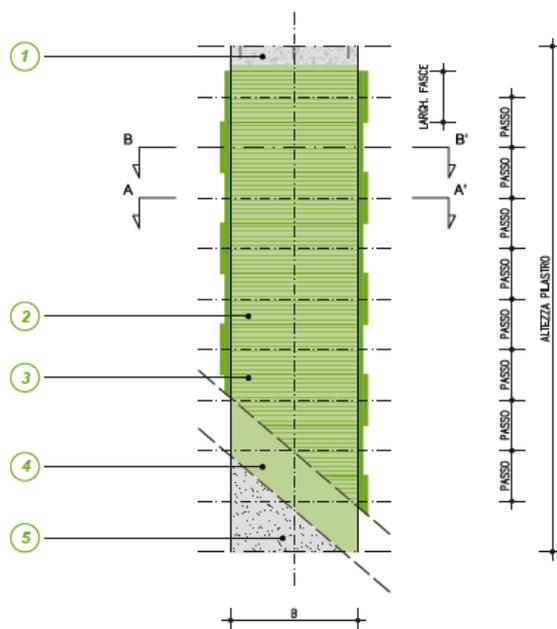
PROSPETTO
CONFINAMENTO DEL PILASTRO MEDIANTE FASCIATURA
CONTINUA CON GEOSTEEL G600/G1200

Particolare rinforzo a taglio Pilastri

Successivamente si prevede altresì di rinforzare a taglio tutti i pilastri centrali del corpo di fabbrica, con tessuti unidirezionali in fibra di carbonio incollati con resina trasversalmente, in maniera continua ed a completo avvolgimento, per tutta l'altezza dei pilastri stessi.
