## UNIONE DEI COMUNI COSTA DEL SINIS TERRA DEI GIGANTI

### PT-CRP-27//INT-33 RETE INTEGRATA SOSTENIBILE GIOVANI PER TORANGIUS NEL COMUNE DI ORISTANO

## A - RELAZIONI RELAZIONE ILLUSTRATIVA E TECNICA

**PROGETTO DI FATTIBILITÀ TECNICO-ECONOMICA**

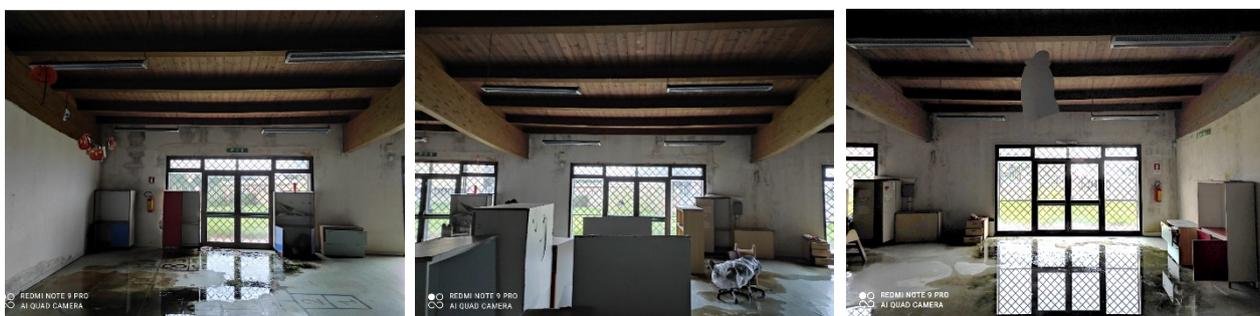
In base a quanto accertato nel corso dei sopralluoghi preliminari effettuati si rileva uno stato di **degrado delle testate delle travi di legno** dell'orditura principale e secondaria che sporgono rispetto alla muratura perimetrale e sono direttamente esposte agli agenti atmosferici e al ristagno d'acqua. **Particolarmente grave la condizione di una delle due testate** delle travi principali intermedie della copertura della sala polifunzionale di sezione 25x73cm, in cui il degrado delle testate dovuto all'assenza di adeguata protezione è stato ulteriormente aggravato dal ristagno d'acqua infiltratasi nella copertura, che nella parte terminale verso l'appoggio **assume un andamento sub orizzontale** e non consente un tempestivo allontanamento delle acque meteoriche. Il ristagno dell'acqua è stato poi ulteriormente favorito dall'inflessione delle travi secondarie di sezione 14x20 cm poste ad interasse 1,3 metri che costituiscono l'orditura secondaria e nel tratto orizzontale hanno una luce di oltre 6,6 metri; nella campata centrale è stata rilevata una freccia in mezzera di circa 8 cm (inferiore ad L/100).

Figura 4. Sala polifunzionale. Campate interne
