Progetto: RECUPERO E RICONVERSIONE FUNZIONALE DELL'EX
COMPLESSO ENTE RISI

RIQUALIFICAZIONE DELLA COPERTURA CON RIMOZIONE DELLE
PARTI IN CEMENTO-AMIANTO

Elaborato: PROGETTO DI FATTIBILITA' TECNICA-ECONOMICA

Allegato: **1** Relazione tecnica illustrativa

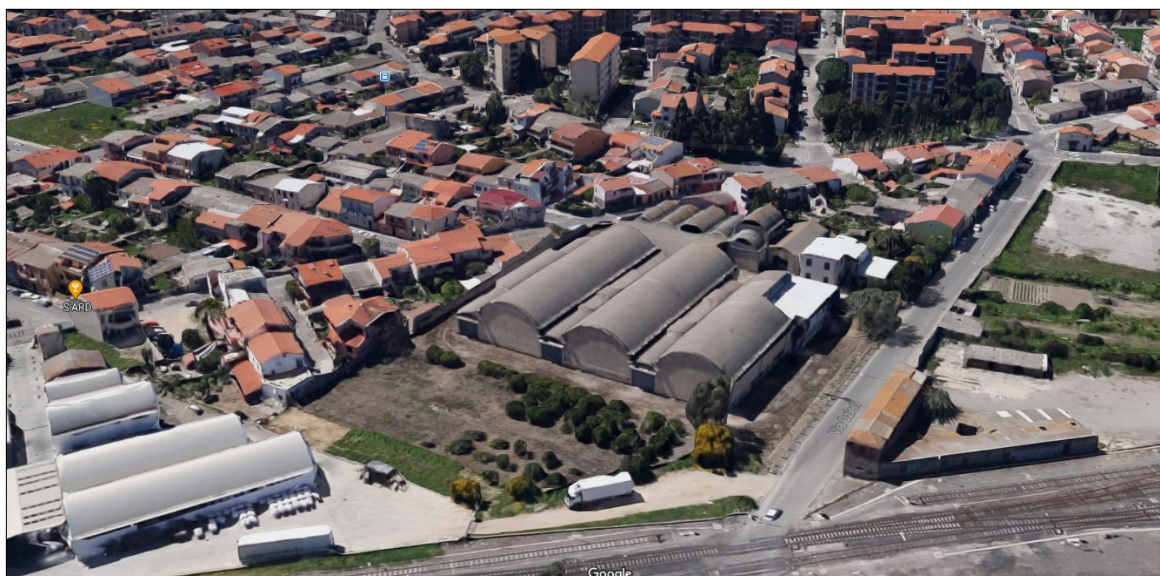
Il complesso nasce nel 1954 su commissione dell'Ente Nazionale Risi per la lavorazione e lo stoccaggio del riso. L'area ha una superficie di circa 11.523 mq e comprende al suo interno tre corpi di fabbrica originari destinati al deposito e alla lavorazione del riso, ad uffici e ad alloggio. Successivamente, sono stati aggiunti due volumi che collegano rispettivamente i capannoni originari tra loro e l'essiccatoio con la palazzina alloggio. Tutto il complesso include anche un'area cortilizia parzialmente alberata e con ampie aree di transito pavimentate per il traffico di mezzi pesanti.
