Progetto:                    RECUPERO E RICONVERSIONE FUNZIONALE DELL'EX  
   COMPLESSO ENTE RISI - C.U.P.: H19J17000000001

RIQUALIFICAZIONE DELLA COPERTURA CON RIMOZIONE DELLE  
PARTI IN CEMENTO-AMIANTO - C.U.P.: H16J18000030006

Elaborato:                    PROGETTO DEFINITIVO-ESECUTIVO

Allegato: <b>1</b>	Relazione tecnica illustrativa
--------------------	--------------------------------

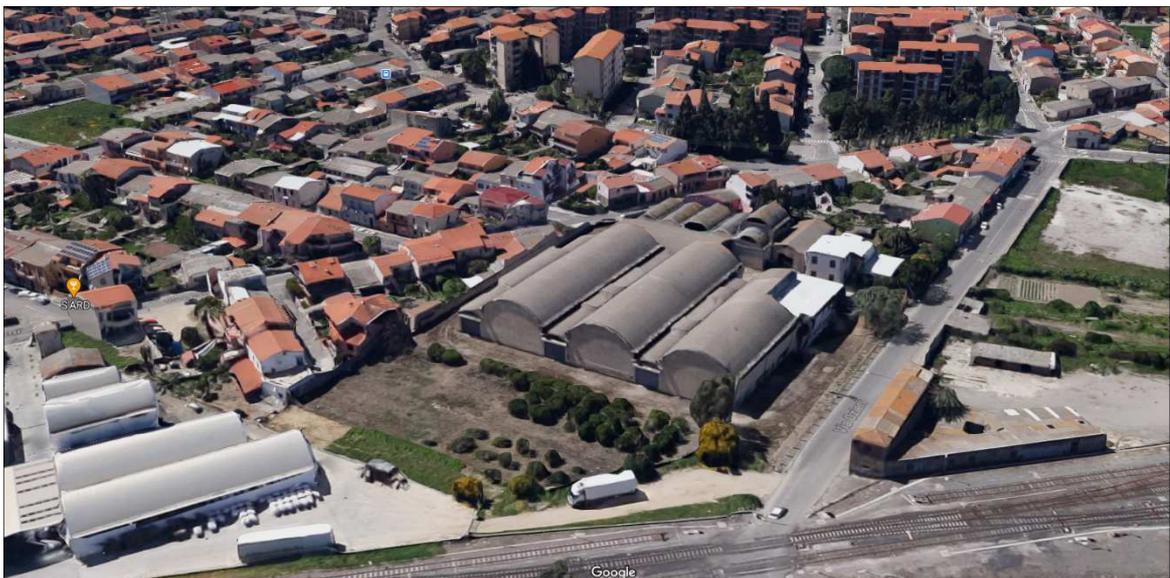
Il complesso nasce nel 1954 su commissione dell'Ente Nazionale Risi per la lavorazione e lo stoccaggio del riso. L'area ha una superficie di circa 11.523 mq e comprende al suo interno tre corpi di fabbrica originari destinati al deposito e alla lavorazione del riso, ad uffici e ad alloggio. Successivamente, sono stati aggiunti due volumi che collegano rispettivamente i capannoni originari tra loro e l'essiccatoio con la palazzina alloggio. Tutto il complesso include anche un'area cortilizia parzialmente alberata e con ampie aree di transito pavimentate per il traffico di mezzi pesanti.
