“Riqualificazione parco e villa Eleonora d'Arborea e sistemazione viabilità di accesso (Vico Il Volta)”

## PROGETTO ESECUTIVO

| oggetto:<br><br>Relazione paesaggistica | | |
| progetto: | scala grafica | elaborato n.<br><br><b>A.02</b> |

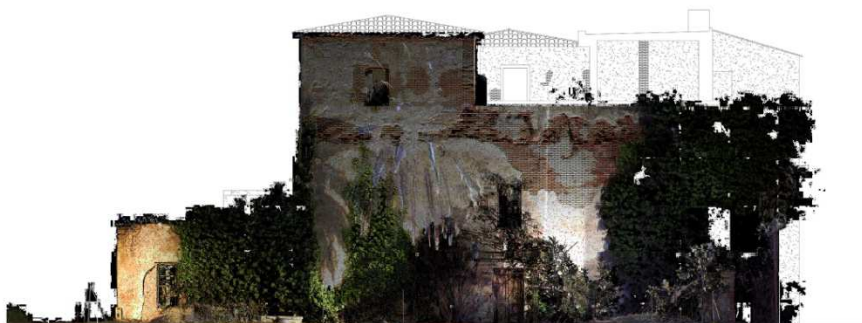
Prospetto principale

Le murature perimetrali, come visibile nella facciata principale, presentano evidenti segni di ammaloramento, quali vistose fessurazioni in corrispondenza delle aperture, oltre che deformazioni, spancamenti e "fuori piombo", che rivelavano la tendenza del paramento murario ad aprirsi o a scollarsi per eccesso di carichi verticali o spinte oblique esercitate dalle strutture interne.

L'edificio, al quale si accedeva da un viale in asse col portone principale presenta le facciate invase dalle edere rampicanti che hanno occluso alcune finestre e rendono difficile la lettura dei prospetti.

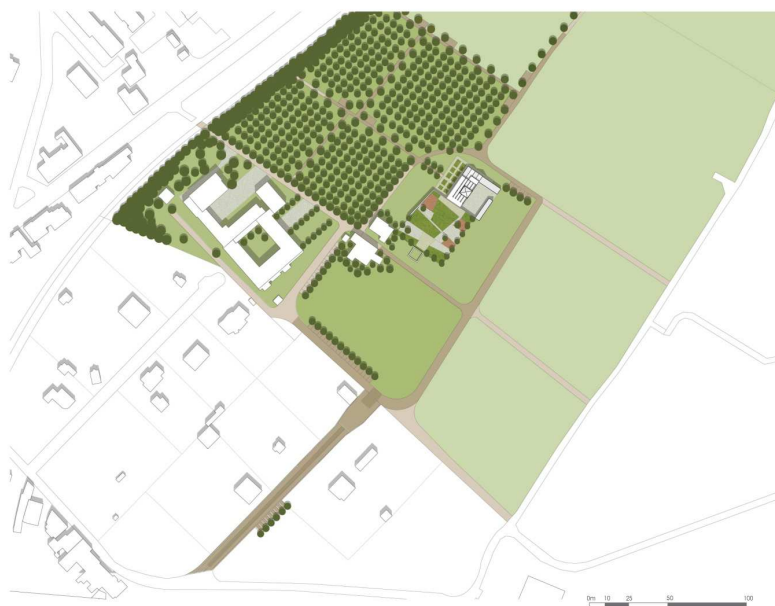
Masterplan dell'area

Il progetto è stato suddiviso in una serie di aree d'intervento, per pianificare le valutazioni economiche in settori, finalizzate ad una futura attuazione.

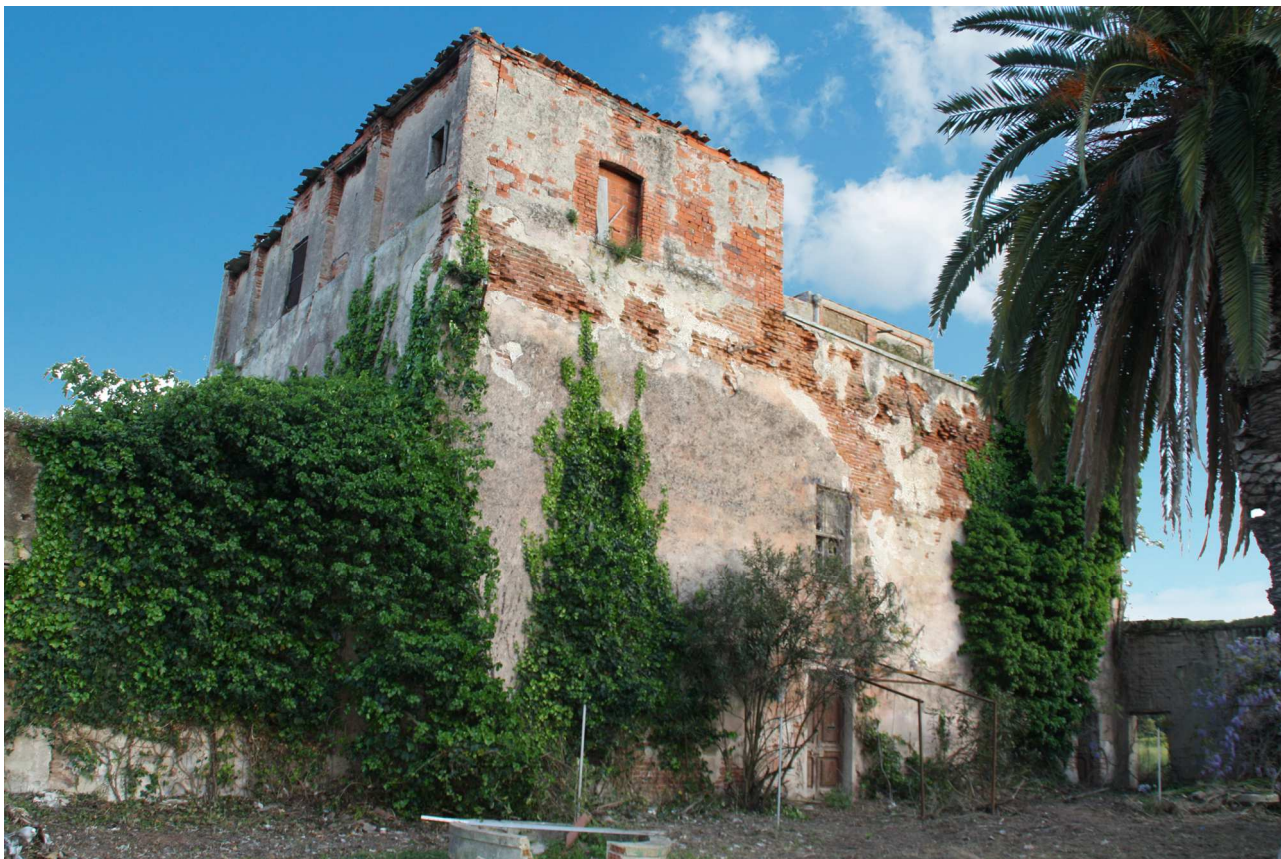
Stato ante operam \_ prospetto principale

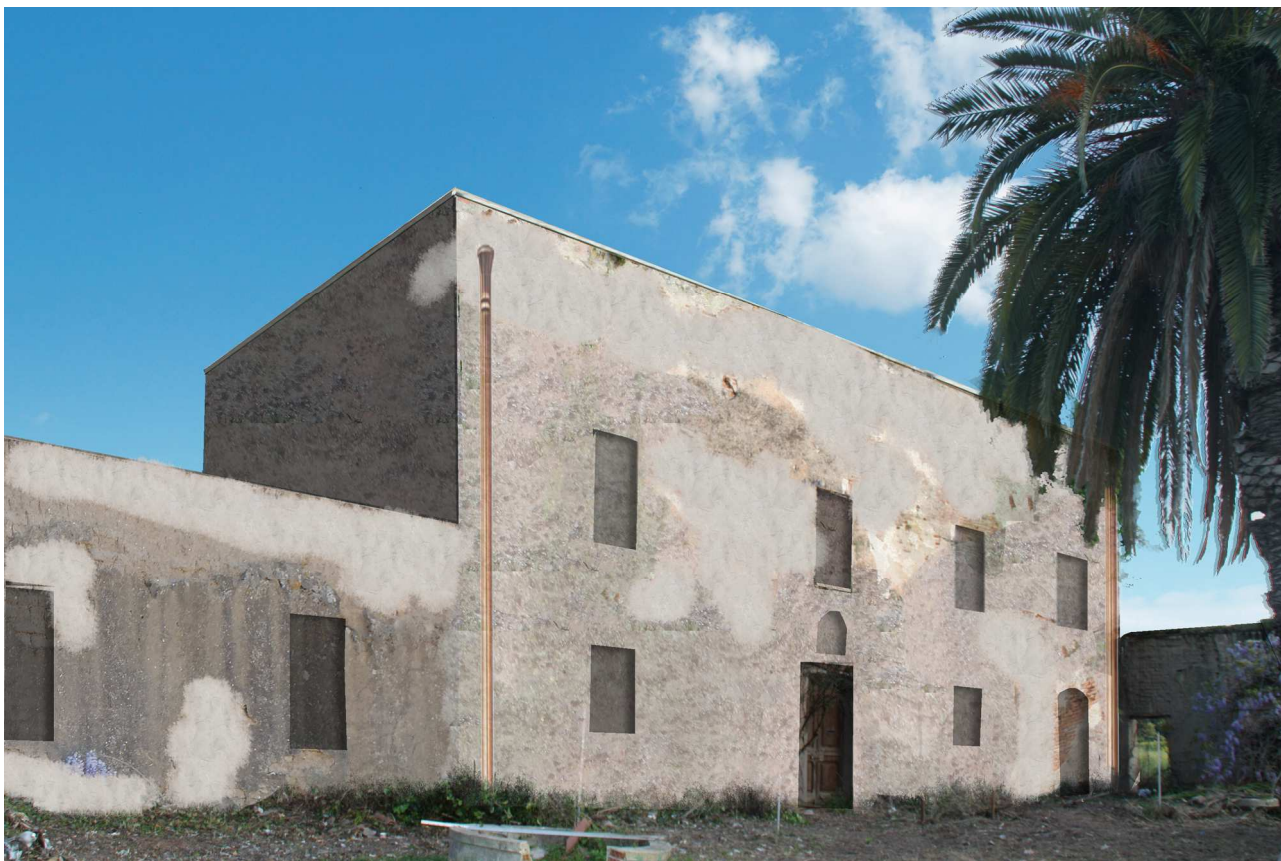
Simulazione visiva\_Stato post operam lavori del presente progetto

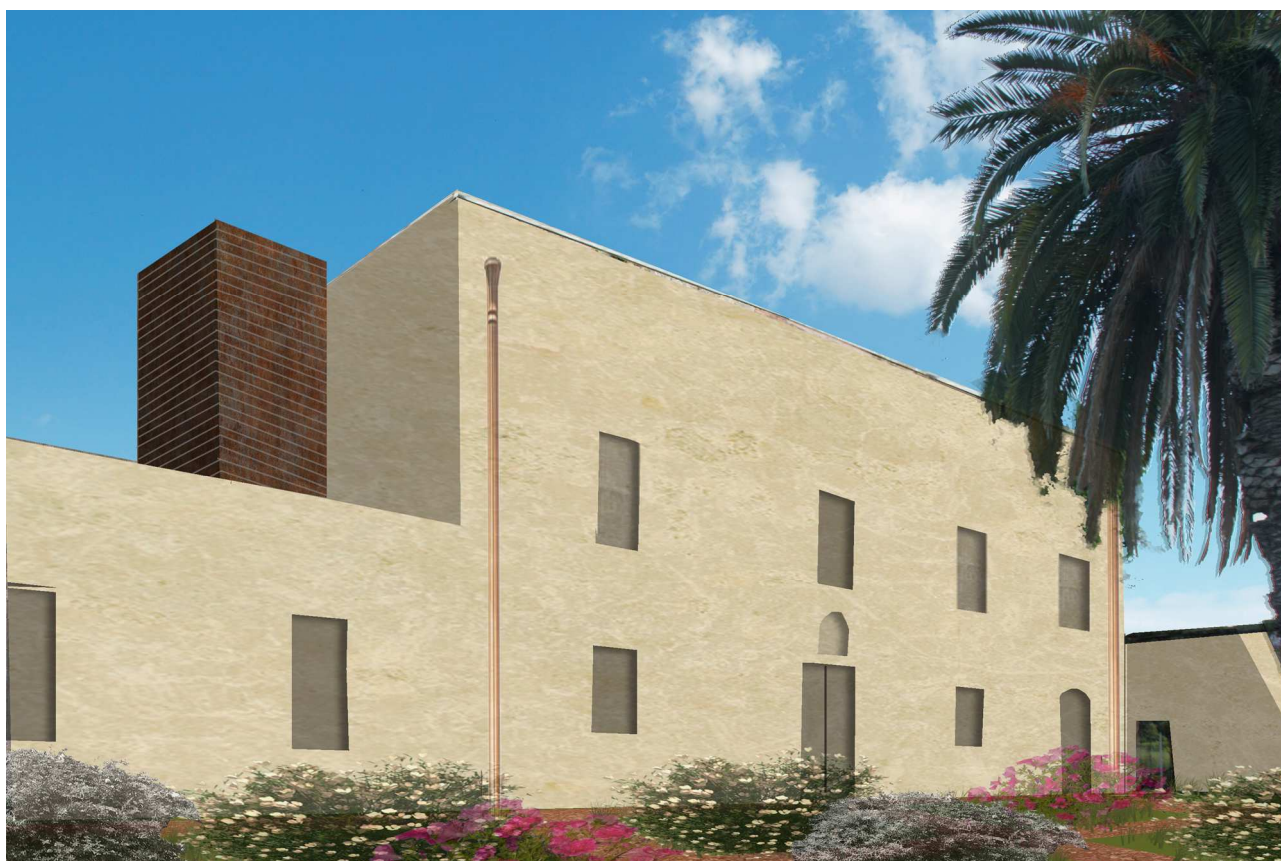
**Simulazione visiva**\_Stato post operam\_completamento futuro dell'intervento

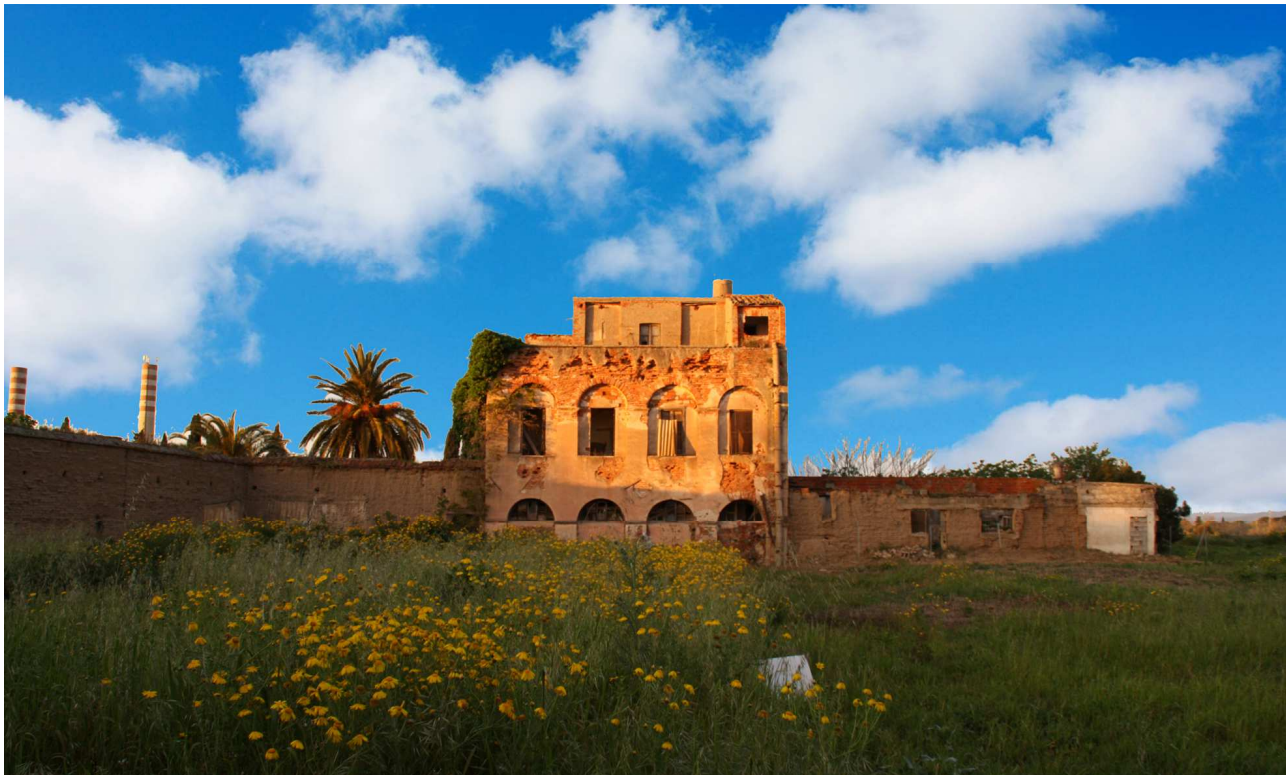
Stato ante operam \_ prospetto sud ovest

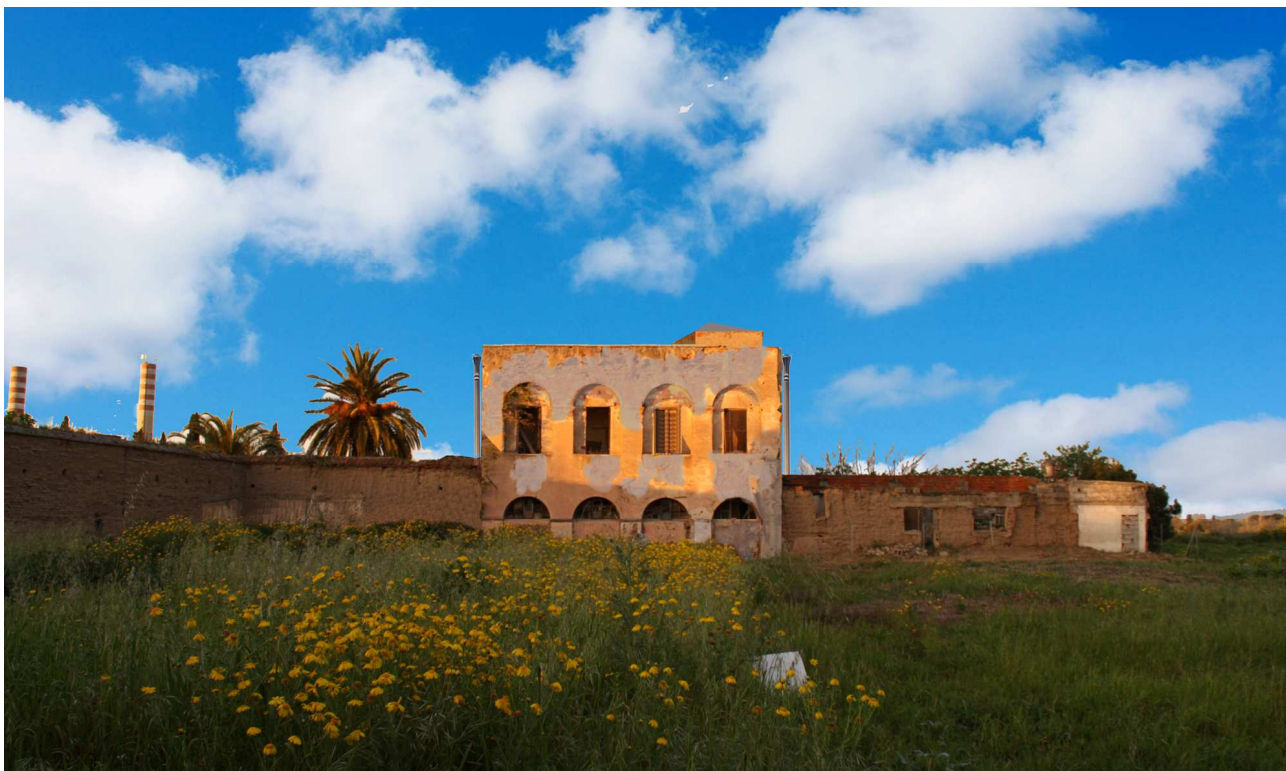
**Simulazione visiva**\_Stato post operam lavori del presente progetto

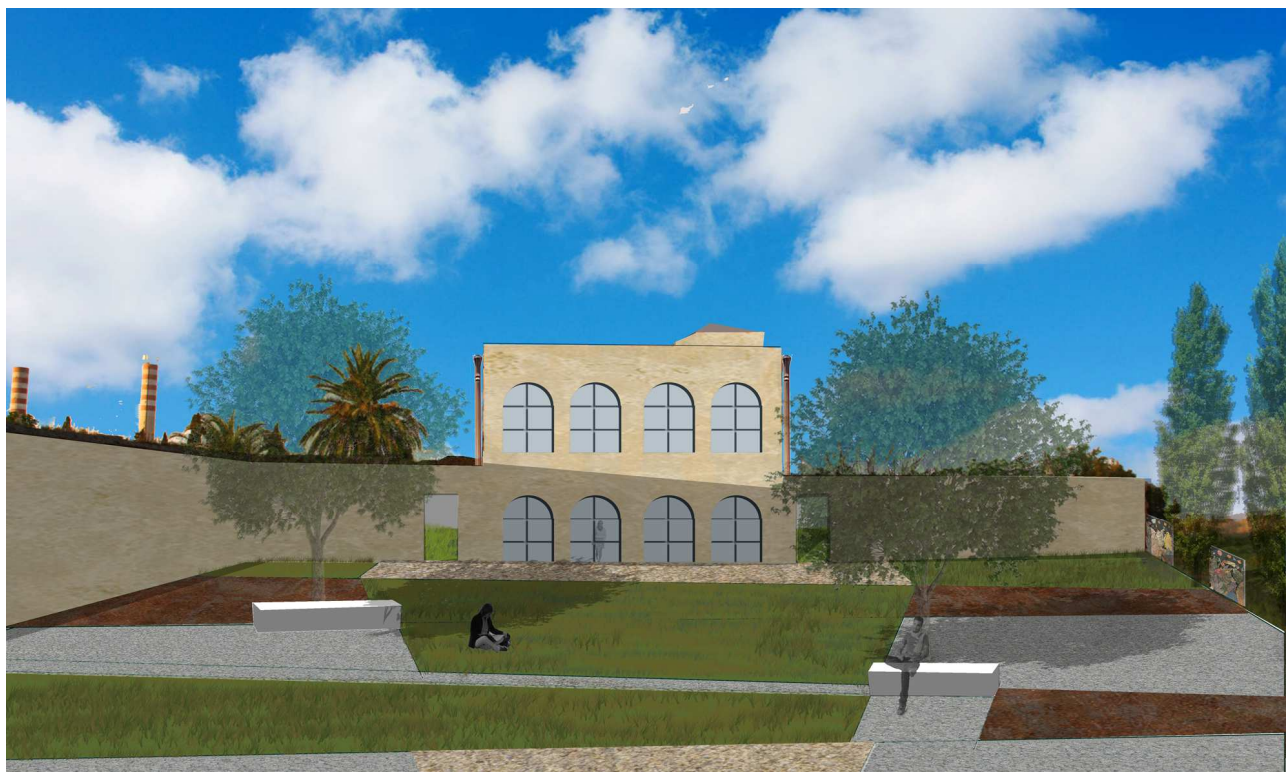
**Simulazione visiva**\_Stato post operam\_lavori\_completamento futuro dell'intervento
