# COMUNE DI ORISTANO

"Riqualificazione parco e villa Eleonora d'Arborea e sistemazione viabilità di accesso (Vico Il Volta)"

## PROGETTO ESECUTIVO

## **A.01\_ RELAZIONE GENERALE/TECNICA DEL PROGETTO**

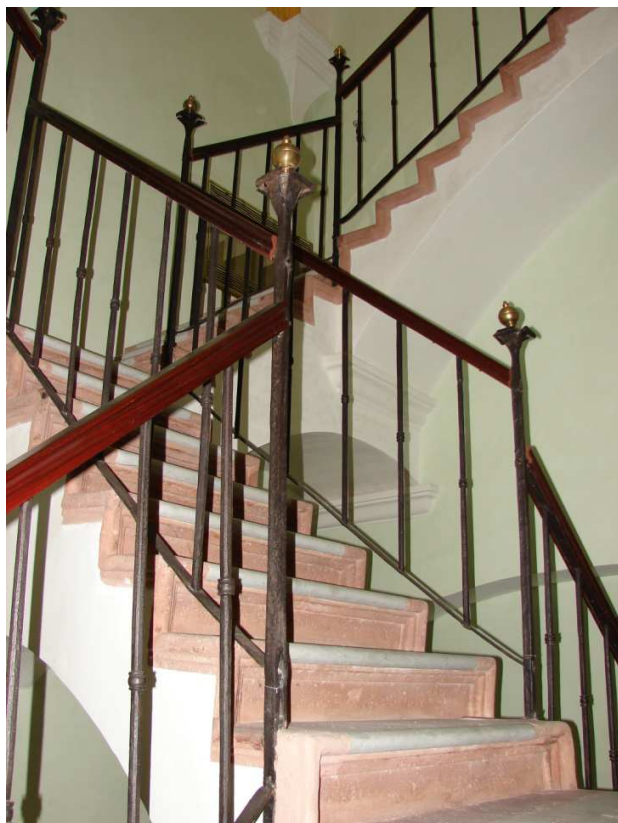
Scalone palazzo Arcais

Le modanature dei gradini e la pietra utilizzata per la realizzazione delle rampe richiama direttamente il modello del Palazzo d'Arcais tanto da far pensare alla medesima officina di manifattura.

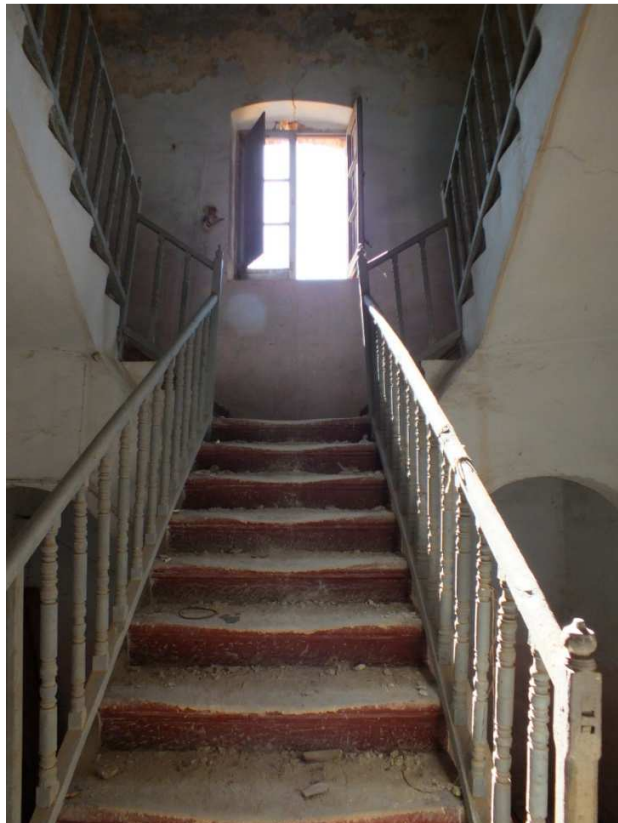
Scalone villa Eleonora d'Arborea

Nei palazzi oristanesi, nel grande ambiente d'accesso, si trova sempre la scala, che però non possiede la rilevanza monumentale assunta dallo scalone della villa, simile per impostazione a quello del palazzo Arcais.

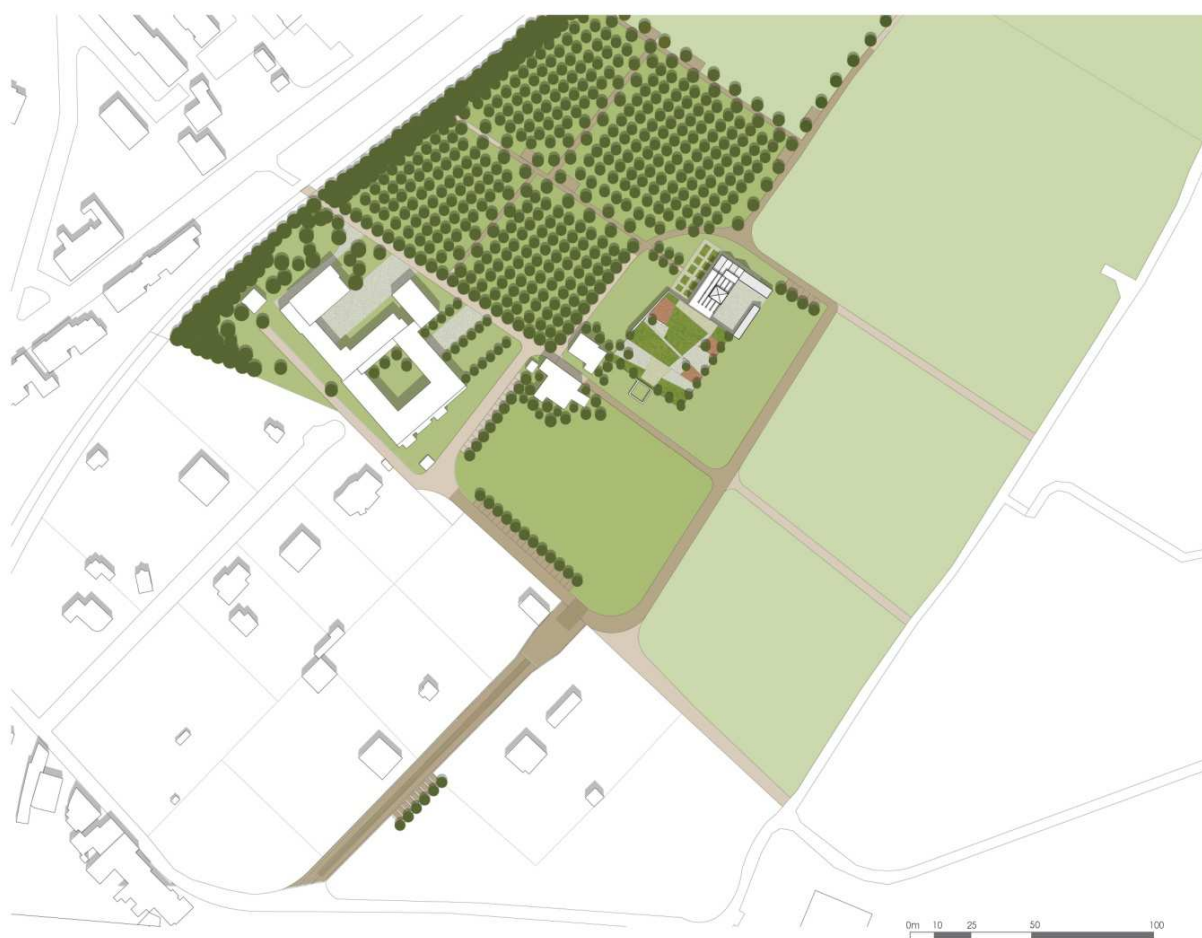
Masterplan dell'area

Il progetto è stato suddiviso in una serie di aree d'intervento, per pianificare le valutazioni economiche in settori, finalizzate ad una futura attuazione.

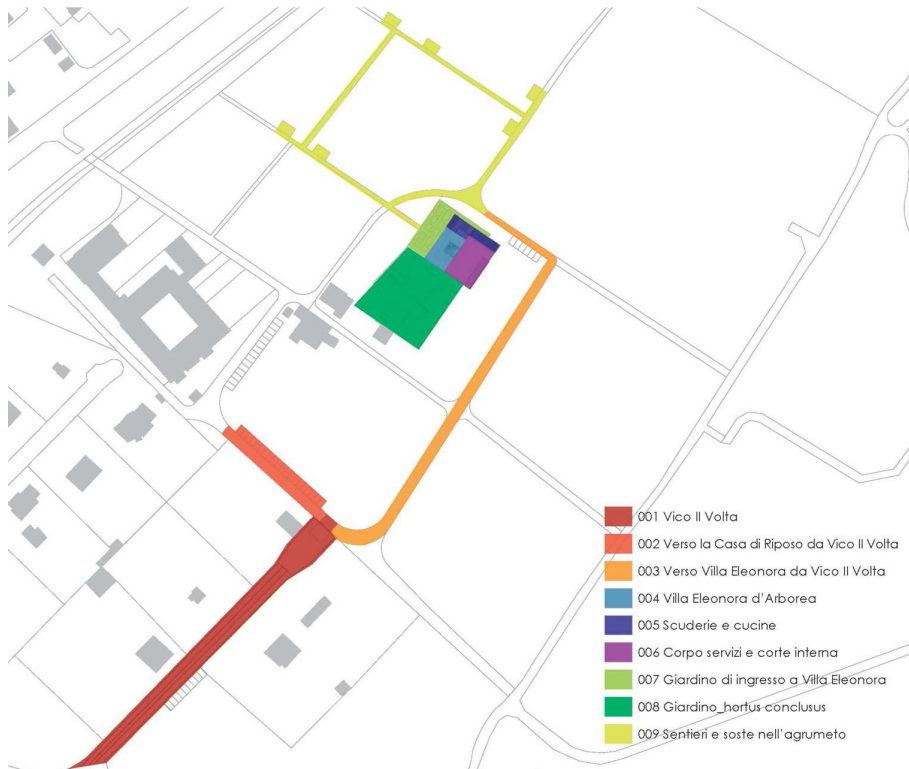
### 01\_Vico Il Volta

La strada, a cui si accede da via A. Volta, risulta allo stato attuale privata ma a seguito di accordo con il Comune le aree saranno cedute e verranno realizzate le opere di urbanizzazione, le condutture idriche e fognarie, le canalizzazioni della rete energia e della linea telefonica. La strada sarà divisa in tre corsie, due corsie saranno carrabili e sul lato sud la pista ciclo pedonale che si racconderà con la pista all'interno dell'area parco.

Il manto stradale sarà realizzato in terra stabilizzata, contenuta tra cordoli. La corsia ciclo-pedonale sarà di colore differente dalle corsie carrabili e in alcuni tratti sarà delimitata da una staccionata in legno. La strada sarà illuminata con adeguati pali.

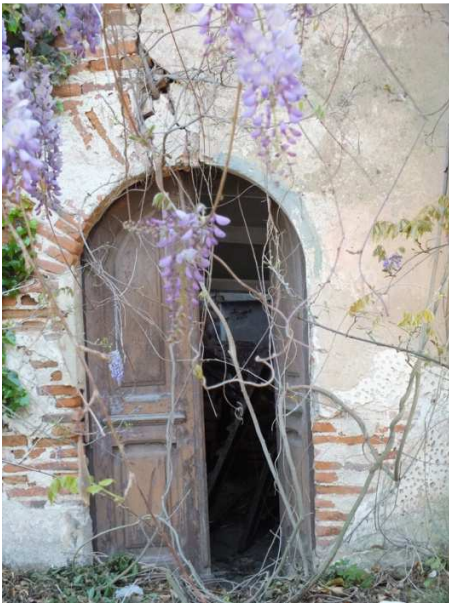
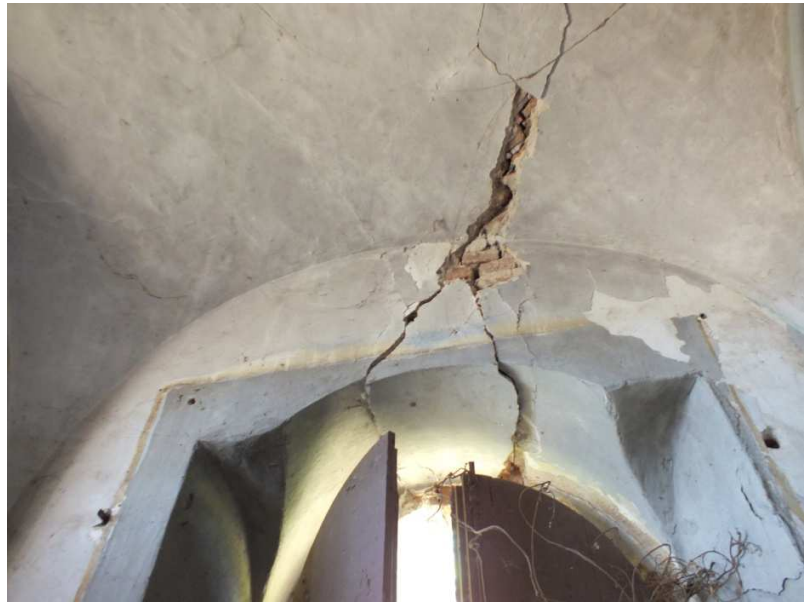
Prospetto principale - piano terra ingresso sala lato ovest, lesione passante.

Le murature perimetrali, come visibile nella facciata principale, presentano evidenti segni di ammaloramento, quali vistose fessurazioni in corrispondenza delle aperture, oltre che deformazioni, spancamenti e “fuori piombo”, che rivelavano la tendenza del paramento murario ad aprirsi o a scollarsi per eccesso di carichi verticali o spinte oblique esercitate dalle strutture interne.

In particolare le lesioni più importanti sono quelle che caratterizzano la muratura e le volte del piano terra e del primo piano della sala che si sviluppa in lunghezza sul lato occidentale, che testimoniano la tendenza della muratura del prospetto sud-ovest a scollarsi dal resto della struttura.

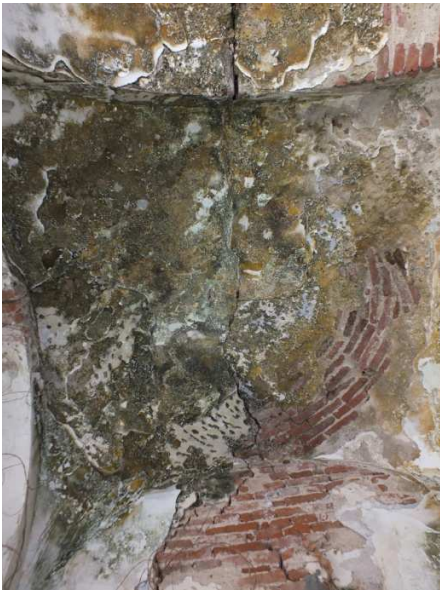
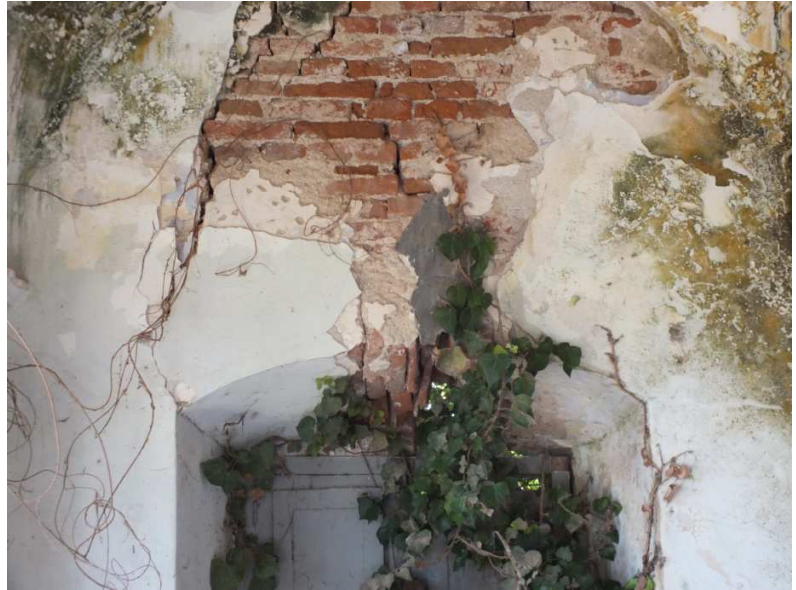
Primo piano sala lato ovest.

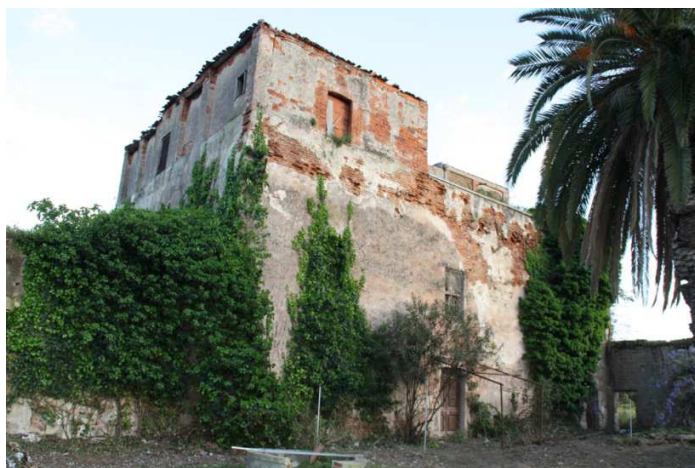
Prospetto principale

Fenomeni estesi di degrado caratterizzano i prospetti (tav. C.04), in particolare il prospetto principale e il prospetto sud- ovest, dove, la vegetazione rampicante ha invaso parte della superficie disintegrando l'intonaco degli inerti più teneri e scalzando la malta presente nei giunti e negli interstizi della muratura.

Gli intonaci risultano rigonfi e distaccati dal sottostante paramento laterizio, notevole è la presenza di patine biologiche (principalmente muschio). Molte porzioni di intonaco sono crollate e in questi casi, la malta di calce di allettamento delle murature in laterizio, sotto l'azione dilavante delle acque meteoriche e degli agenti atmosferici in generale, risulta piuttosto incoerente e disgregata, i laterizi superficiali presentano fenomeni di polverizzazione ed esfoliazione che hanno portato in molti casi alla caduta del materiale.

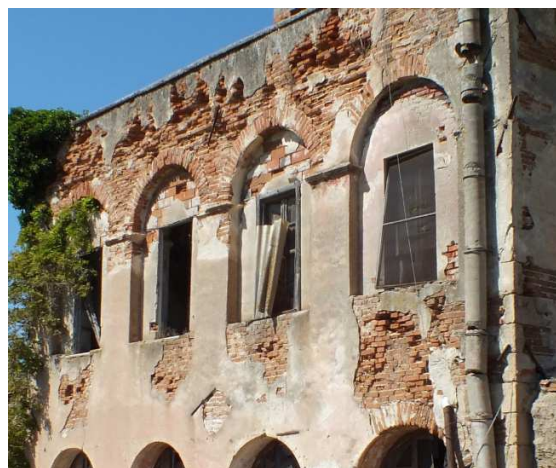
Prospetto sud ovest

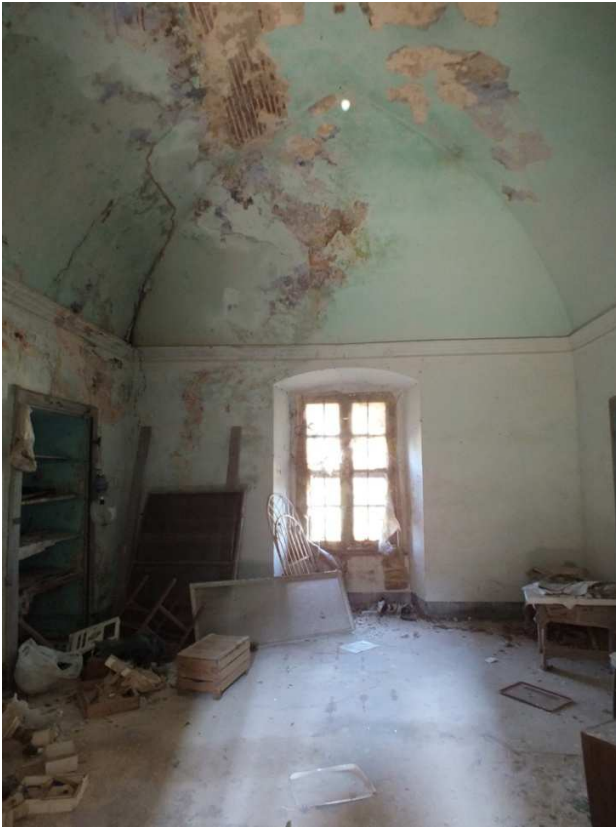
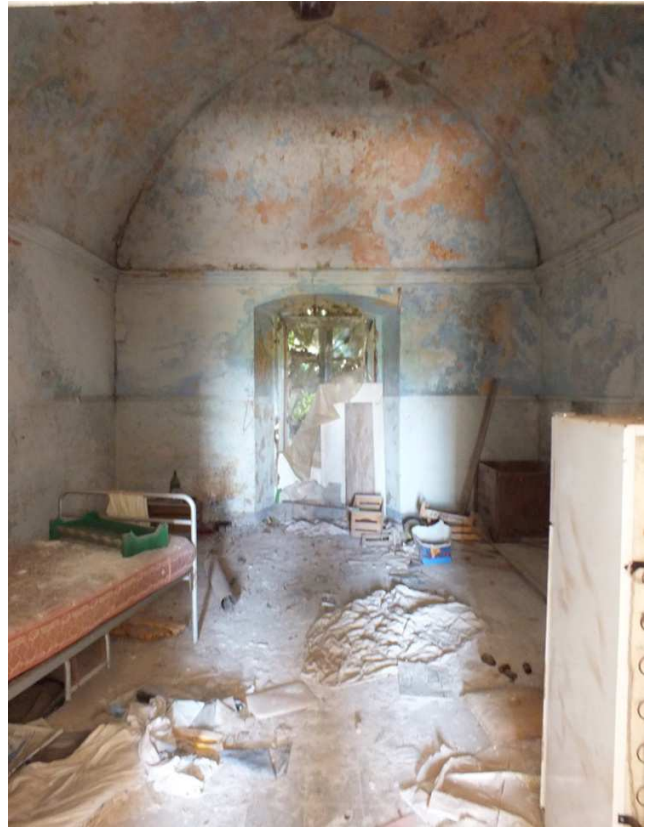
Gli ambienti interni risultano caratterizzati da degrado dovuto alle infiltrazioni di acque meteoriche dalla copertura e dalle aperture verticali e nel complesso all'abbandono generale della struttura. Le infiltrazioni hanno causato esfoliazioni delle pitturazioni e in alcuni tratti distacchi degli intonaci. Le superfici delle volte sono interessate da spessi strati di patina biologica.

Sale del primo piano

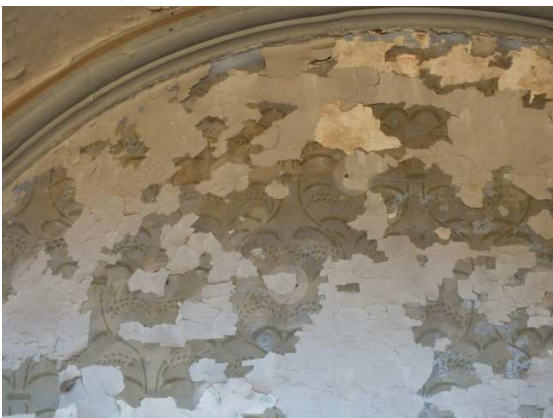
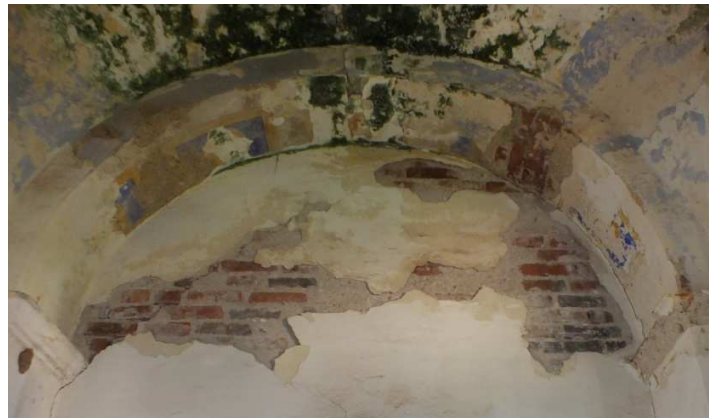
L'esfoliazione degli strati più recenti di pitturazione ha permesso di rilevare la sottostante presenza sulle volte e negli archi, di decorazioni pittoriche a tempera.

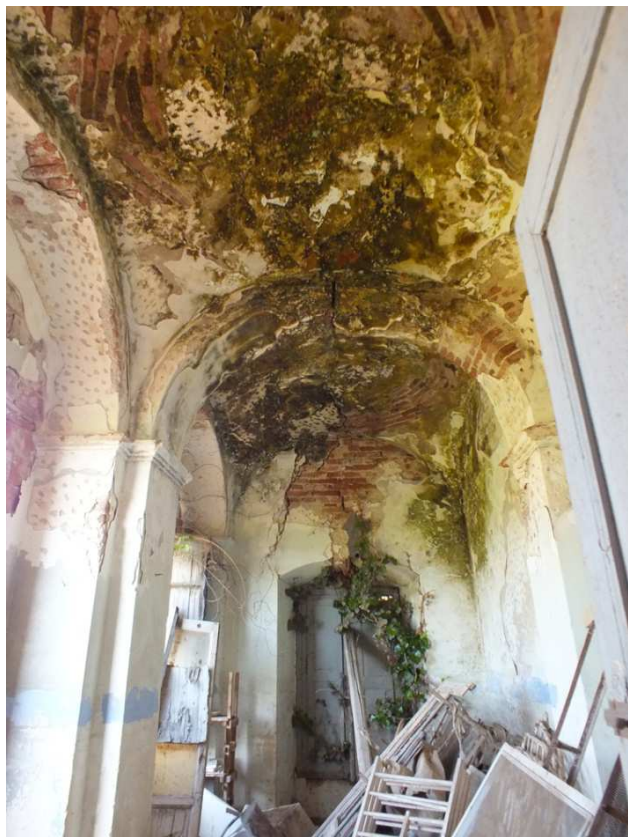
L'interno della sala sul lato occidentale.

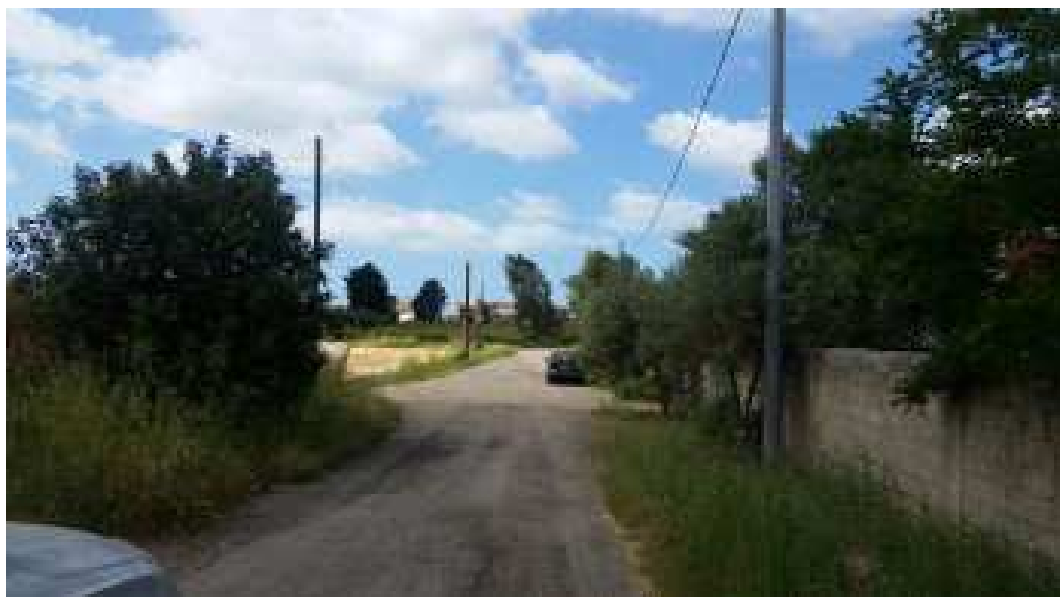
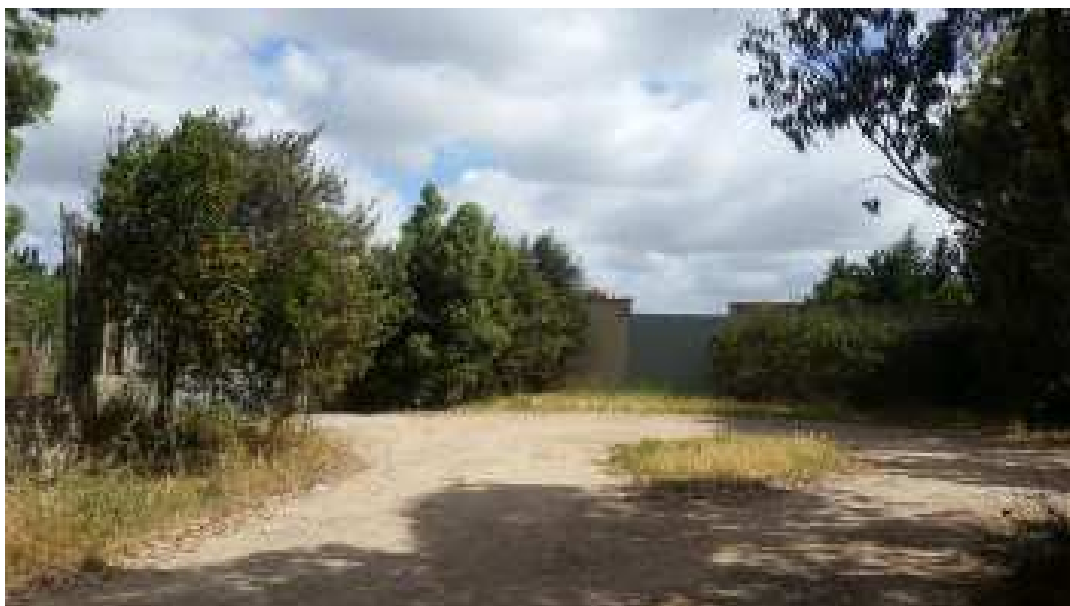
Partendo da Via Alessandro Volta, i primi terreni che attestano su Vico Volta II sono di natura strettamente agricola, interessati quindi da campi coltivati. A circa metà della strada i terreni acquistano carattere residenziale, composti da abitazioni principalmente monofamiliari. I lotti totali che si attestano sulla strada sono 11, di cui 7 sul fronte nord-ovest e 4 sul fronte sud-est.

Allo stato attuale, il traffico di attraversamento della strada è particolarmente esiguo, in quanto caratterizzato dalla sola fruizione delle abitazioni attestate sulla strada.
