Riattamento dell'edificio dismesso denominato "Frassinetti" per trasferimento Scuola Secondaria di I grado "Grazia Deledda" di via Santu Lussurgiu -OR- CUP H18B20000840001 CIG 862416239F

PROGETTO DI FATTIBILITA' TECNICO ECONOMICA DEFINITIVO - ESECUTIVO

RELAZIONE TECNICA

RELAZIONE GENERALE E QUADRO ECONOMICO

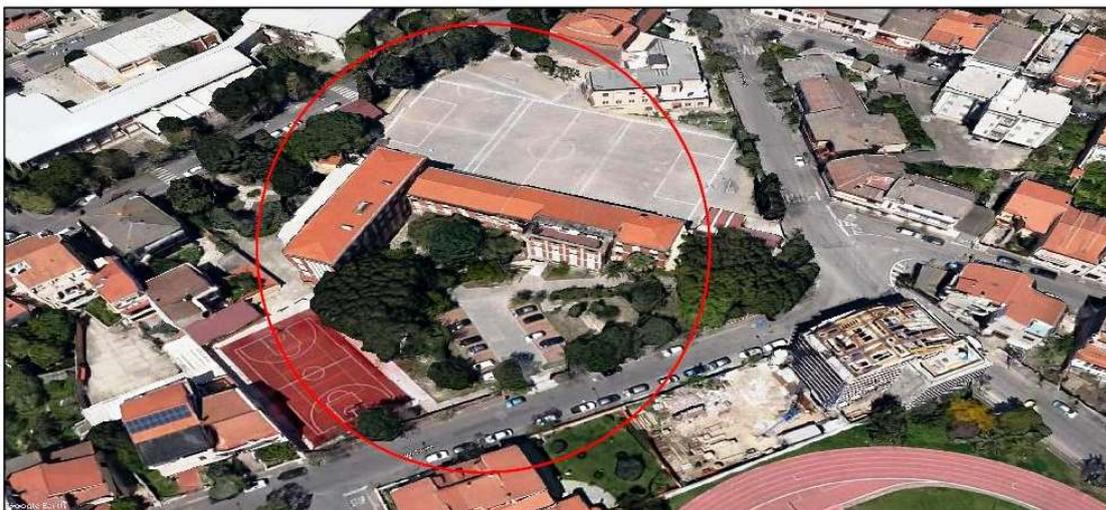
Figura 1 – Vista aerea del fabbricato

Il complesso scolastico sorge nell'abitato di Oristano ed è ubicato in Via Torino,25 (vedi fig. 1 e 2).
