Comune di ORISTANO

PROGRAMMA DI RIGENERAZIONE
URBANA ORISTANO
PROGETTO DI COMPLETAMENTO
RIQUALIFICAZIONE TEATRO GARAU

PROGETTO ESECUTIVO

RELAZIONE TECNICO
ILLUSTRATIVA

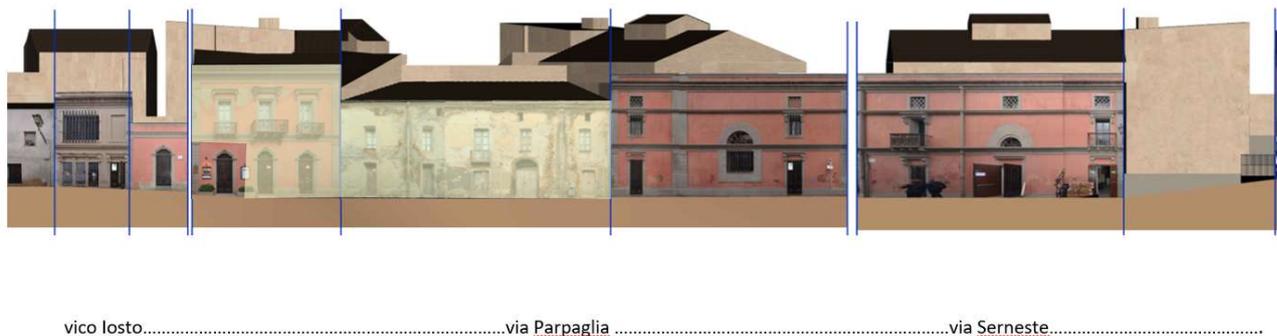
Figura 2 Teatro Garau - Prospetti Stato Attuale

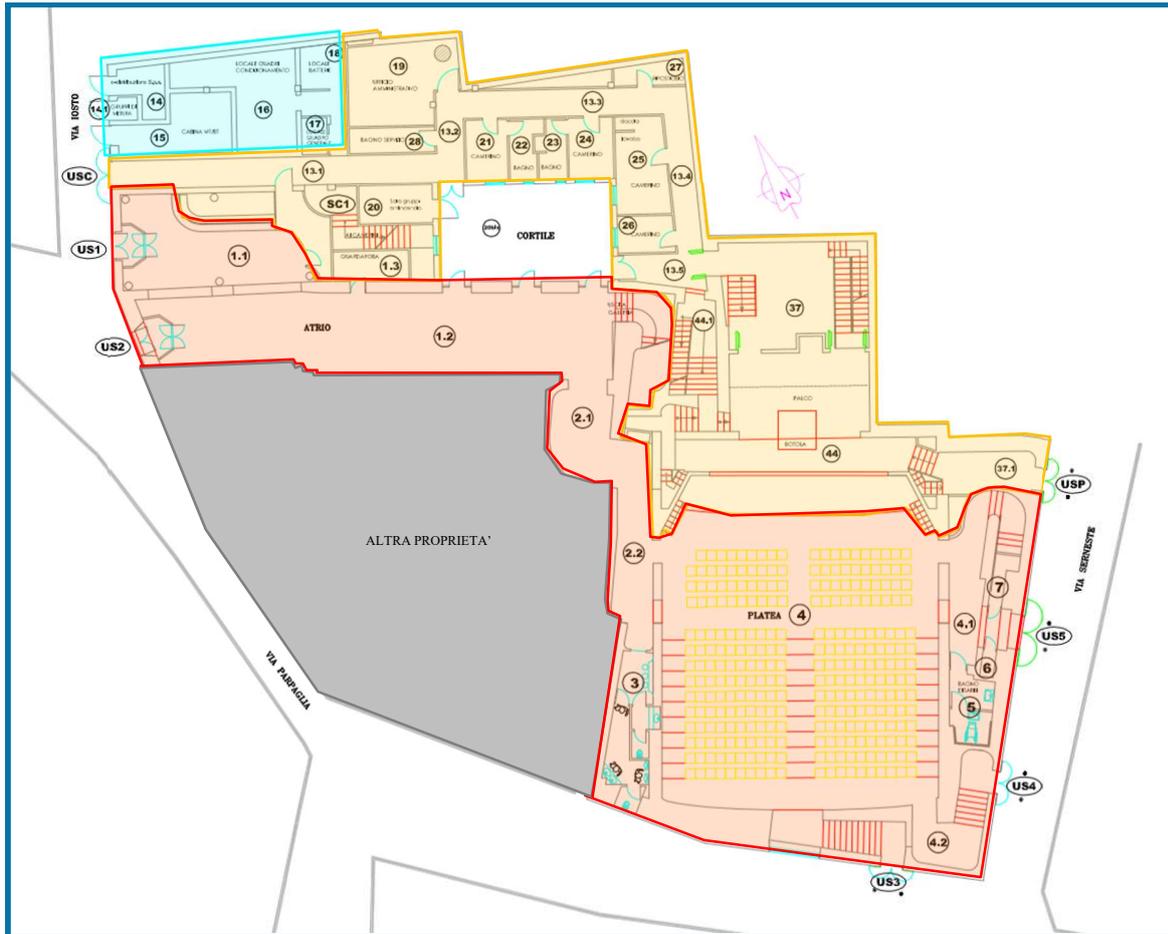
Piano terra – Primo livello. All'interno dell'area individuata con il colore rosso vi è l'atrio/foyer con zona bar e guardaroba, cui si accede dall'ingresso principale ubicato in via Parpaglia, mentre sul vico losto è posto l'accesso diretto alla zona bar e l'ingresso ai camerini e ai locali tecnici. Questi ultimi ambienti occupano il corpo di fabbrica più recente. L'atrio/foyer si apre, a sinistra, sul cortile interno con tre arcate vetrate, frontalmente ad esso trae origine, il vano scale che conduce alla galleria posta al livello superiore, e sulla destra vi è il corridoio di distribuzione dove sono posti i servizi igienici e l'accesso al Teatro, definito dai suoi elementi specifici: la Sala, la Scena e il Proscenio. La Sala di forma pressoché rettangolare, è costituita dalla platea disposta su quattro settori di cui i primi due (per un totale di 78 poltrone) sono posti alla quota di ingresso e i restanti due (per un totale di 200 poltrone) sono disposti su gradinate secondo la curva di visibilità. La Scena è costituita dal Palcoscenico e dal Proscenio. Il Palcoscenico, ossia il luogo ove si svolgono le rappresentazioni e/o spettacoli, ha un Retropalco con a fianco un corridoio di servizio sul quale si trovano gli accessi ai camerini e ai relativi servizi igienici all'ufficio amministrativo ad un ulteriore bagno di servizio e a un ripostiglio. Il Retropalco è dotato di due scale, di cui la prima a rampa unica è munita di servo scala per l'accesso ai disabili e la seconda metallica, di servizio, per l'accesso alla parte sovrastante il Palco, ossia la Torre Scenica. Il Palco inoltre, è dotato di un corridoio di esodo dedicato, con breve rampa di scala, su via Serneste. Al di sotto del piano di calpestio del Palco vi è una zona tecnica di servizio al medesimo cui si accede tramite una botola ed anche una scaletta ubicata nel corridoio di esodo. Il Proscenio ossia quella parte di palcoscenico che avanza verso la Sala ha agli estremi due scalette di servizio lignee di collegamento con la stessa. La Scena con i suoi elementi è collocata in pianta all'interno dell'area campita con il colore giallo in quanto destinata agli addetti allo spettacolo. Nella parete di fondo della Sala, si aprono due varchi, il primo centrale con pianerottolo di accesso e finestra prospiciente la via Parpaglia ed una rampa di scale che conduce all'uscita di sicurezza ubicata nella stessa via, il secondo, posto ad un estremo, nello specifico, sul lato sinistro che conduce ad una rampa di scale e all'uscita di sicurezza posta sulla via Serneste. Nella parete opposta a quella con gli accessi alla Sala, vi sono due varchi che portano al vano scale per l'accesso alla Galleria, ai servizi igienici per disabili e all'uscita di sicurezza sulla via Serneste. Nell'area campita con il colore azzurro destinata ai locali tecnici vi sono i seguenti vani con accesso diretto da vico losto: la cabina (MT-BT) dell'Ente distributore; la cabina (MT-BT) vano contatore; la cabina (MT-BT) vano Utente. Adiacente ad essi vi è il locale quadri per l'impianto di condizionamento e un servizio, questi locali però traggono accesso dal corridoio di ingresso posto sempre su vico losto, identico accesso hanno i due vani destinati a locale quadro generale e locale batterie soccorritore. Un ulteriore vano tecnico è costituito dal locale gruppo di spinta idrico antincendio che ha accesso dal cortile interno.

Figura 3 Teatro Garau - Pianta piano terra

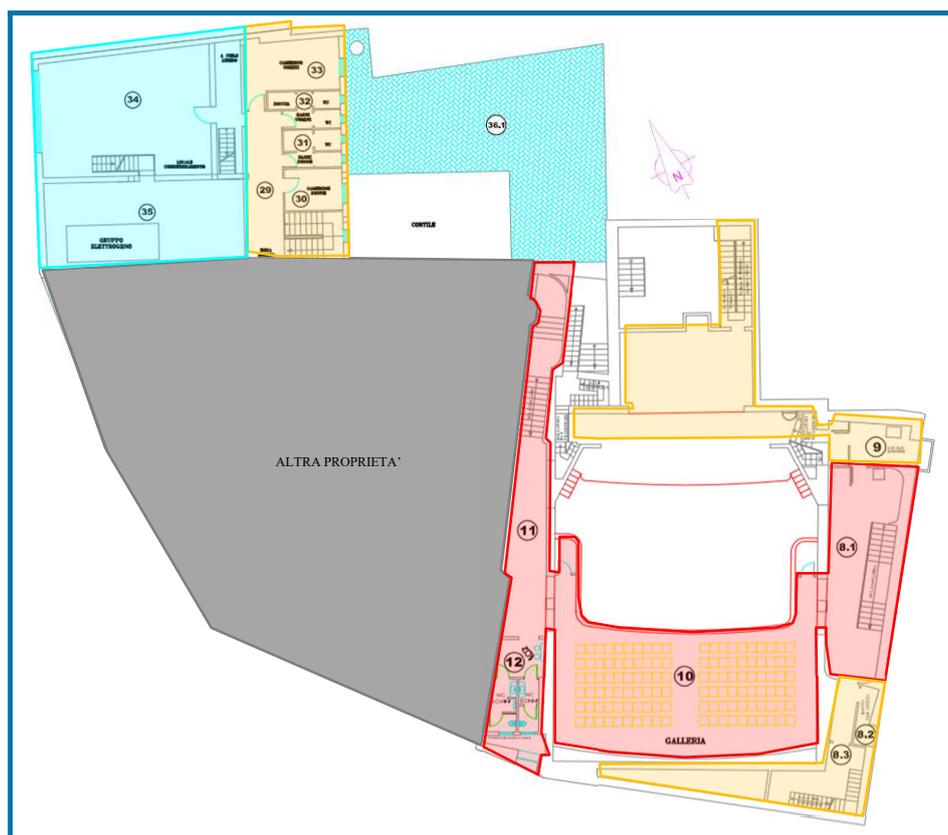
Piano Primo – Secondo livello. All'interno dell'area individuata con il colore rosso vi è la Galleria con 2 settori per il pubblico ognuno di 60 posti, per un totale di 120 posti e la zona servizi igienici ubicata nel corridoio di accesso ad essa che costituisce di fatto il prolungamento del pianerottolo del vano scala che trae origine nella parete di fondo dell'atrio al piano terra. Sul lato della Galleria opposto alla zona servizi vi è il vano scale per l'ingresso alla Galleria su tale lato e nella zona campita con il colore giallo un servizio igienico per il personale e un vano scala di servizio che conduce al livello superiore, sul fronte opposto vi è un locale tecnico di servizio al Palco. All'interno della stessa area si individuano inoltre, la Torre Scenica e la scala metallica di servizio alla medesima, mentre nel corpo di fabbrica più recente vi è il vano scala con un corridoio di accesso ai due cameroni distinti per uomini e donne e ai relativi servizi igienici. Quest'ultimo vano scala inizia nella parte retrostante il guardaroba posto al piano terra. Tutti questi ambienti si affacciano sul cortile interno del Teatro e sulla copertura piana (già sede di impianti - pompe di calore), corrispondente al solaio di copertura del blocco camerini ubicati al piano terra. Dal corridoio di distribuzione sul lato opposto ai cameroni e ai servizi vi è una porta di accesso che conduce ad un ulteriore corridoio esterno ove si apre la porta di comunicazione con il locale che ospita l'impianto di condizionamento e trova sede anche una scala metallica di servizio che conduce a livello di una terrazza dove è alloggiato il gruppo elettrogeno, tale terrazza si affaccia su vico Iosto e costituisce il solaio di copertura della zona bar del Teatro. Quest'ultimo ambiente e le terrazze/coperture piane sono individuabili all'interno della campitura azzurra.

Figura 4 Teatro Garau - Pianta primo livello – quota galleria

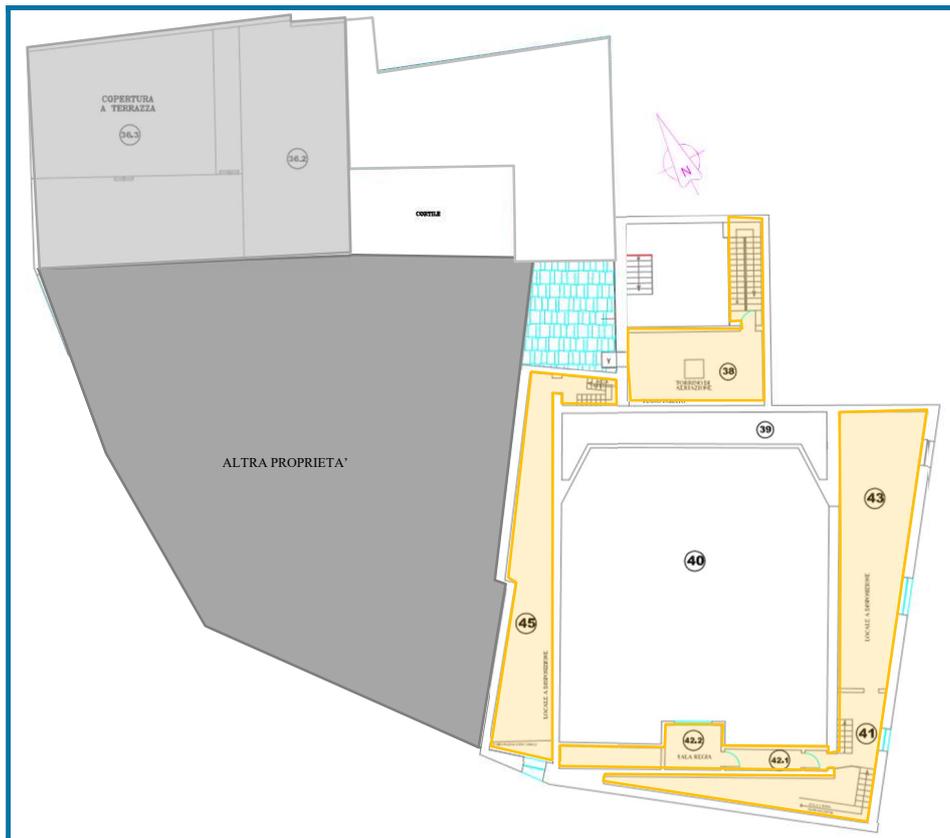
Piano Secondo – Terzo livello. In questo piano sono collocati esclusivamente dei locali ad uso tecnico, la Sala Regia, diametralmente opposta ad essa, la Torre Scenica con la relativa scala metallica di servizio e lo spazio tecnico fra la struttura di copertura e il controsoffitto della Sala. Il tutto è individuabile all'interno della zona campita con il colore giallo.

Figura 5 Teatro Garau - Pianta secondo livello - quota sala regia

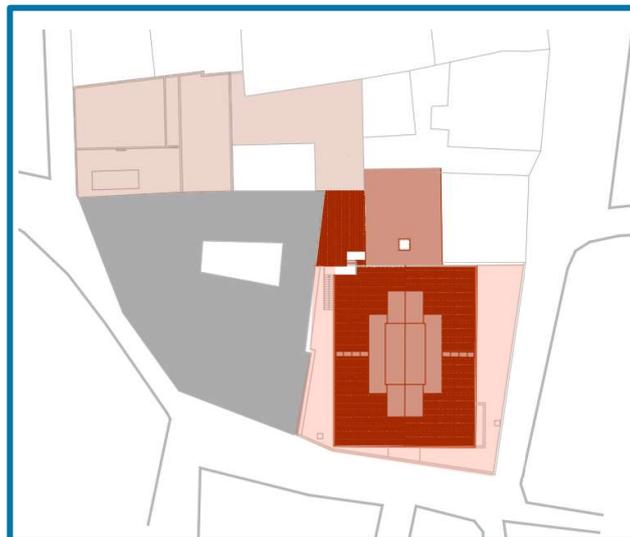
Figura 6 Teatro Garau - Pianta delle coperture
