# COMUNE DI ORISTANO

MESSA IN SICUREZZA DEL SERBATOIO PENSILE  
IN TORREGRANDE

QUADRO ESIGENZIALE

Data: Maggio 2021

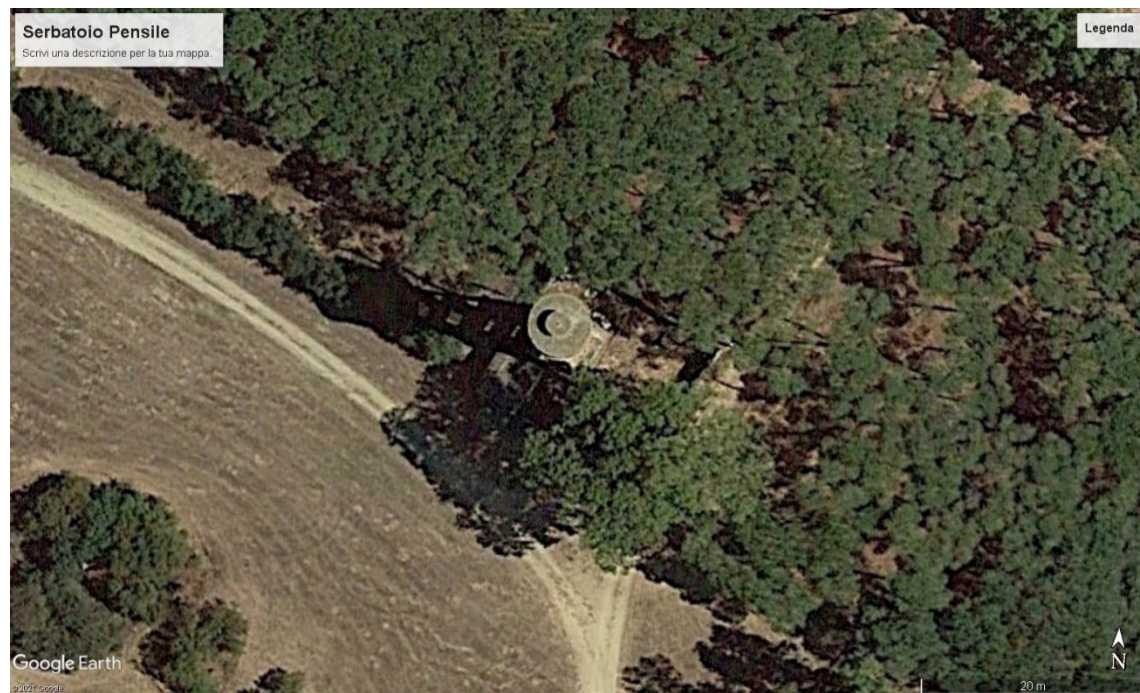
L'area circostante il serbatoio e il pozzo è recintata con muretti in blocchetti e sovrastante rete metallica.

Figura 2 Vista dall'alto del serbatoio

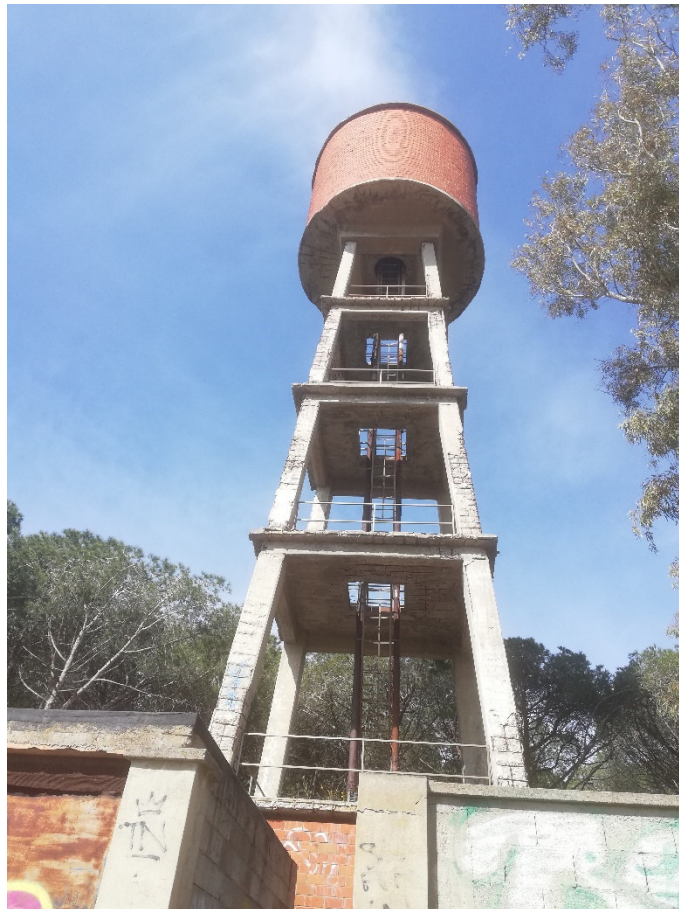
Il serbatoio pensile, alto 28 m e di capacità di 50 mc, fu realizzato in cemento armato tra il 1972 e il 1974.

La vasca di accumulo, posta ad un'altezza di 21 m circa, è sostenuta da quattro pilastri in c.a. inclinati.

Figura 3 Serbatoio Pensile Torregrande

Il serbatoio pensile si attacca a terra mediante un grosso anello di forma poligonale sulla quale si intersecano i ritti rettangolari di sostegno del serbatoio cilindrico connesso alla sommità dei pilastri.

La struttura è irrigidita con solai in c.a. posti a diverse quote.

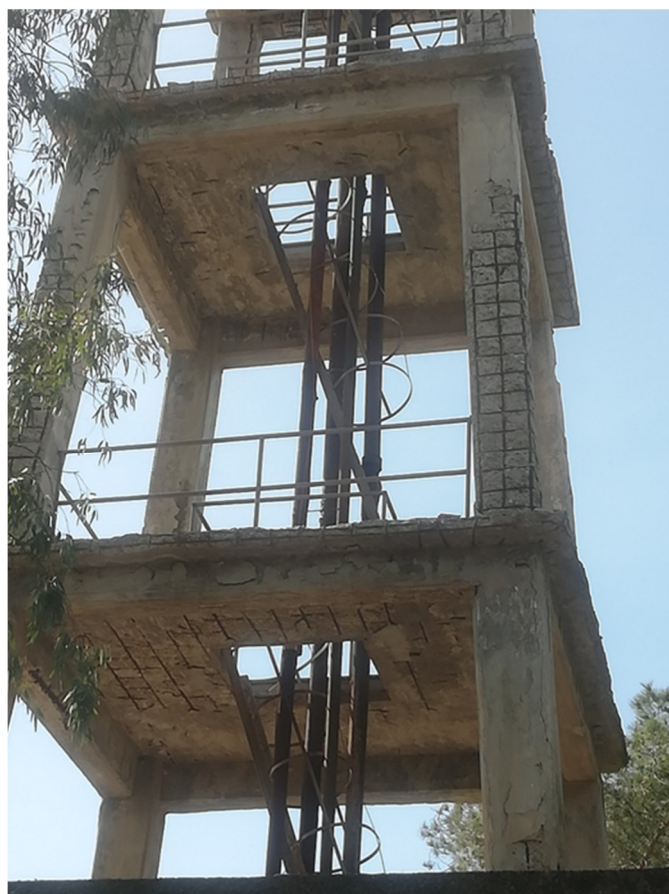
Le strutture di sostegno verticali in cemento armato così come quelle orizzontali sono interessate da importanti fenomeni di distacco del calcestruzzo, con messa a nudo delle strutture metalliche. Tale fenomeno è altamente diffuso sulle strutture, in particolare alcuni pilastri ne sono interessati sui quattro lati, mentre i solai di irrigidimento lo sono sempre all'intradosso.

Figura 4 Struttura in c.c.a.

In conclusione si ritiene che la soluzione di cui al punto 1 sia da privilegiare rispetto alle altre esaminate in quanto risulta la più economica a parità di fabbisogni da soddisfare. Infatti si conseguirebbe contemporaneamente la messa in sicurezza dell'area, la demolizione di una struttura di grandi dimensioni in area di particolare interesse turistico, e la distribuzione dell'acqua del pozzo artesiano nella rete di alimentazione antincendio della pineta e nelle docce di Torregrande. La costruzione di un impianto di pressurizzazione consentirebbe, in funzione della massima portata erogabile del pozzo, di modulare e modificare in funzione delle necessità future i prelievi di acqua.

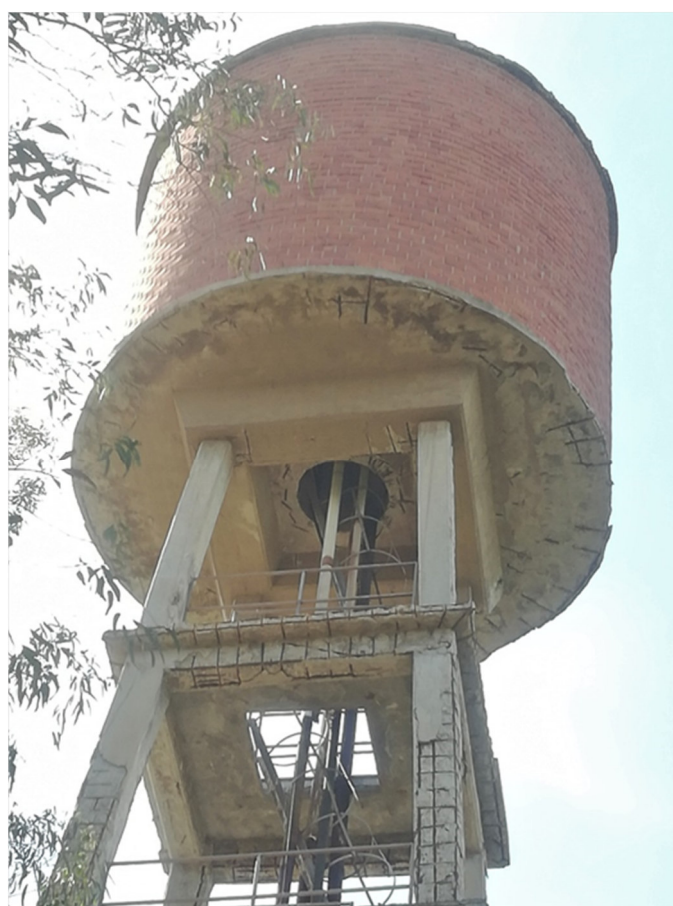
Figura 5 Particolare del Serbatoio

Qualunque opera di manutenzione delle tubazioni di adduzione o mandata è pregiudicata dalla pericolosità di caduta di calcinacci e di stabilità della scala di accesso alla vasca.
