COMUNE DI ORISTANO

"Riqualificazione parco e villa Eleonora d'Arborea e sistemazione viabilità di accesso (Vico Il Volta)"

PROGETTO ESECUTIVO

oggetto: Villa "Eleonora d'Arborea"; rilievo del quadro fessurativo	scala grafica 1:100	elaborato n. C.05
file: C05.pdf	data agosto 2017

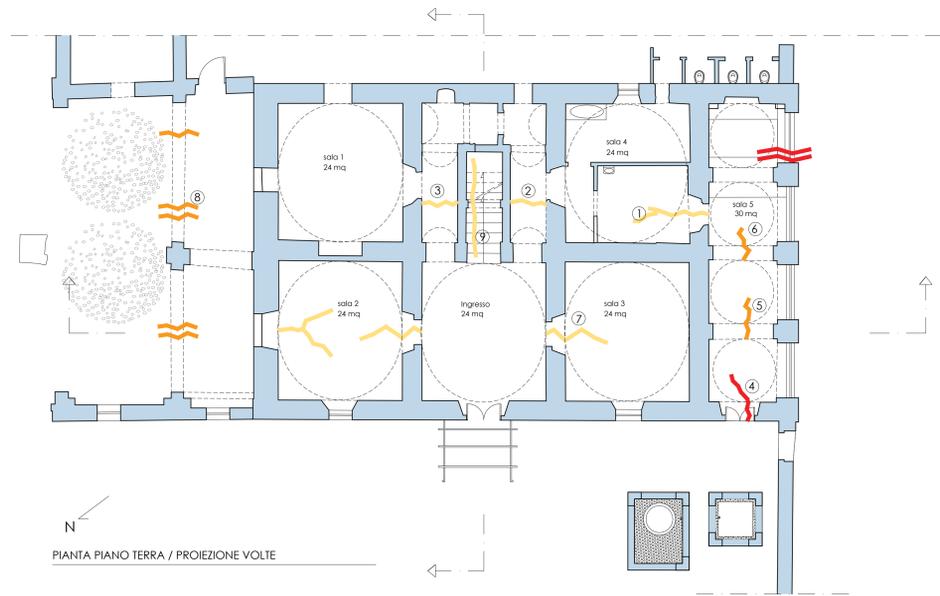
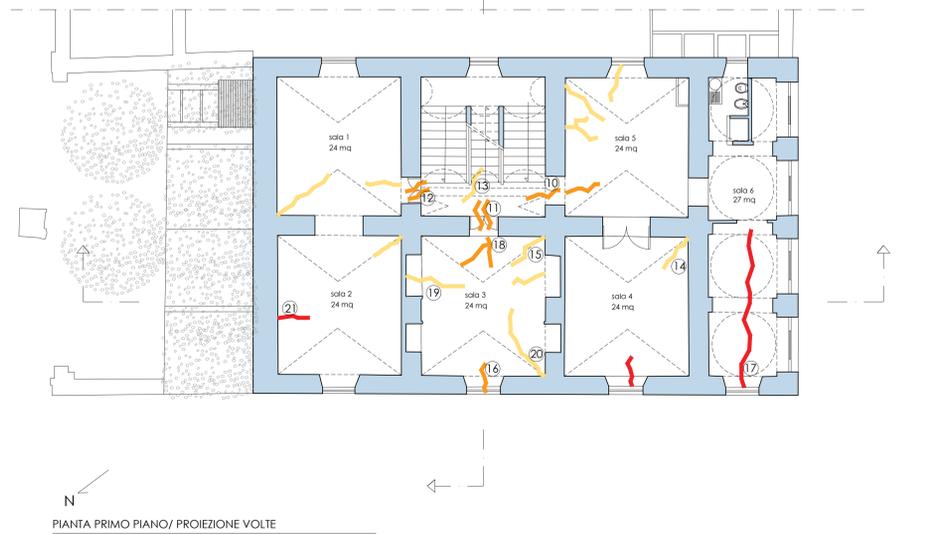
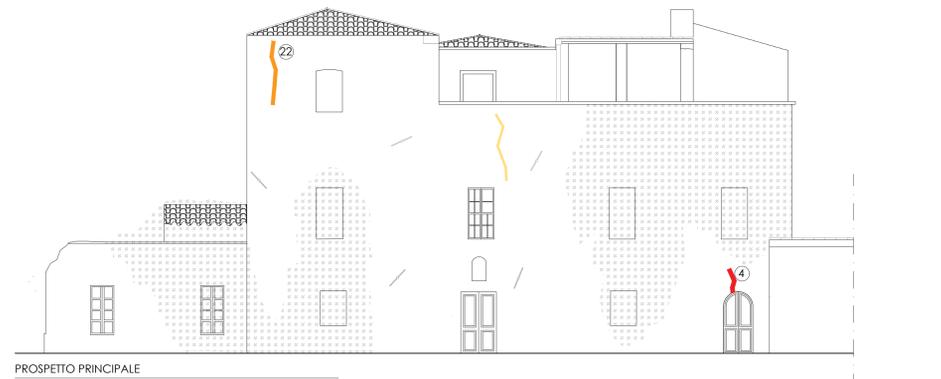
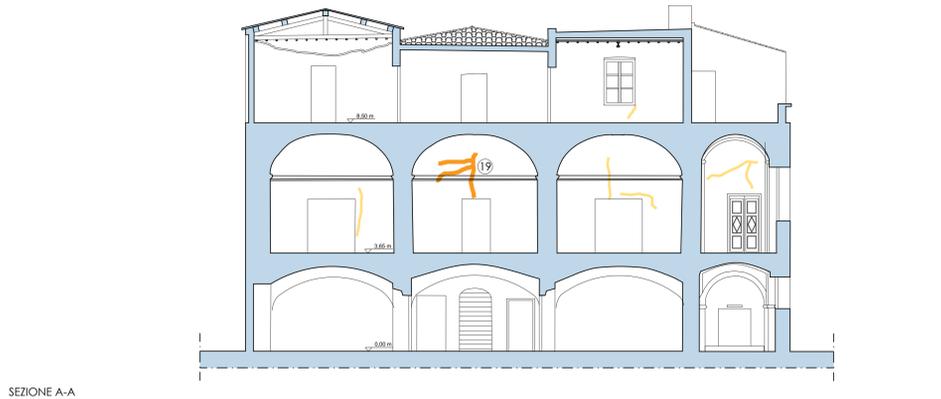
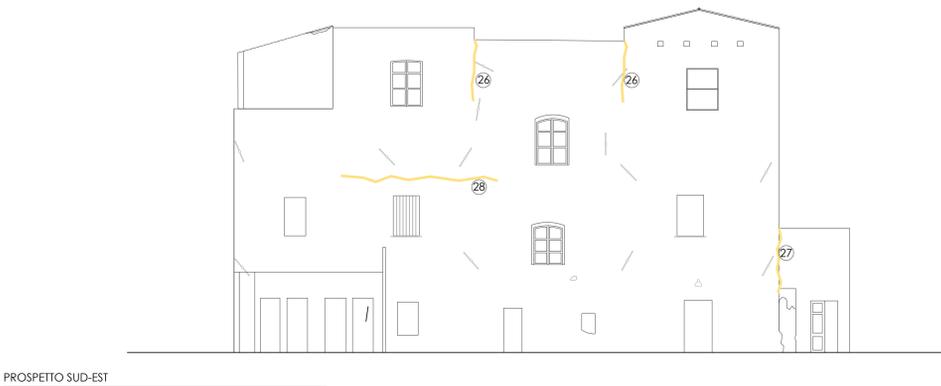
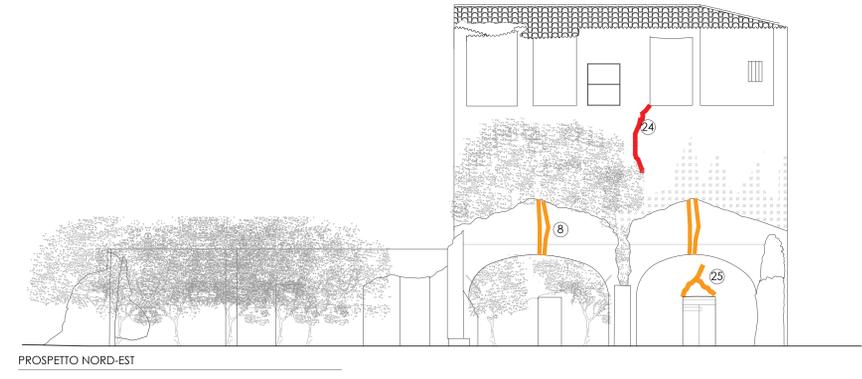
ANALISI FESSURATIVA

- Lesione visibile su un solo paramento murario
- Lesione passante
- Lesione passante con distacco macroscopico delle parti
